**Verslag huishoudelijke elektrische installatie op laagspanning en zeer lage spanning****Algemeen:**

| Referentie: <b>003-20260923-04</b> | Datum controle: <b>23/09/2026</b> |

| Adres installatie: | <b>Fostierlaan 26 bus 201, 9600 - Ronse</b> | Nummer teller(s): | <b>1SAG1200157272</b> |

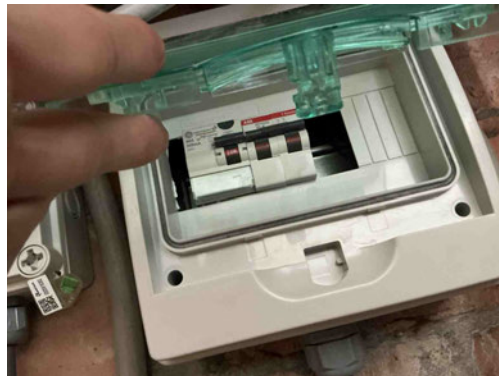
**B04** - De aanduiding van de kringen, klemmen en/of schakelapparatuur ontbreekt, is onjuist of is onvolledig (Boek 1: 3.1.3.1/5.1.6.1).

**B06** - Het elektrisch verdeelbord heeft niet de minimale beschermingsgraad IPXX-B in een gewone ruimte (Boek 1: 4.2.2.3).

| Verdeelbord | |
|---|---|
| <b>B04</b> | De aanduiding van de kringen, klemmen en/of schakelapparatuur ontbreekt, is onjuist of is onvolledig (Boek 1: 3.1.3.1/5.1.6.1). |
| <b>B06</b> | Het elektrisch verdeelbord heeft niet de minimale beschermingsgraad IPXX-B in een gewone ruimte (Boek 1: 4.2.2.3). |

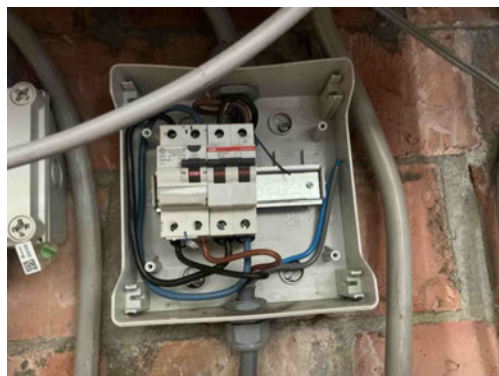
**T21** - Het elektrisch materieel is niet geplaatst volgens de voorschriften van de fabrikant/ regels van goed vakmanschap . (Boek 1: 1.4.1.3)

*Opmerking: Ophangvijzen bord niet afgedekt*

| Verdeelbord | |
|---|---|
| <b>T21</b> | Het elektrisch materieel is niet geplaatst volgens de voorschriften van de fabrikant/ regels van goed vakmanschap .<br>(Boek 1: 1.4.1.3)<br><i>Opmerking: Ophangvijzen bord niet afgedekt</i> |

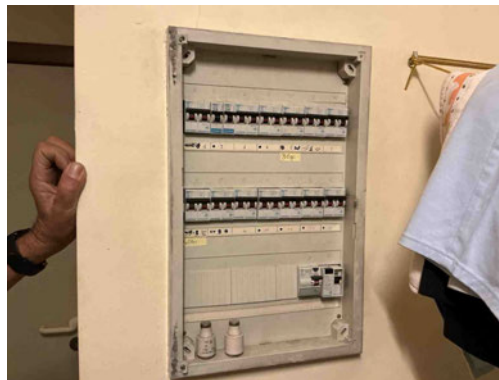
**B29** - Het elektrisch verdeelbord in een huishoudelijke ruimte is niet voorzien van een deur (Boek1: 5.3.5.1).

| Verdeelbord | |
|---|---|
| <b>B29</b> | Het elektrisch verdeelbord in een huishoudelijke ruimte is niet voorzien van een deur (Boek1: 5.3.5.1). |

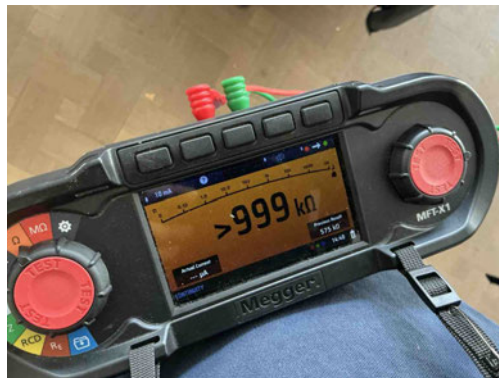
**E04** - De continuïteit van de (hoofd)equipotentiale verbindingen is niet gegarandeerd (Boek 1: 5.4.4.1 / 5.4.4.2).  
*Opmerking: radiator*

| Verdeelbord | |
|---|---|
| <b>E04</b> | De continuïteit van de (hoofd)equipotentiale verbindingen is niet gegarandeerd (Boek 1: 5.4.4.1 / 5.4.4.2).<br><i>Opmerking: radiator</i> |

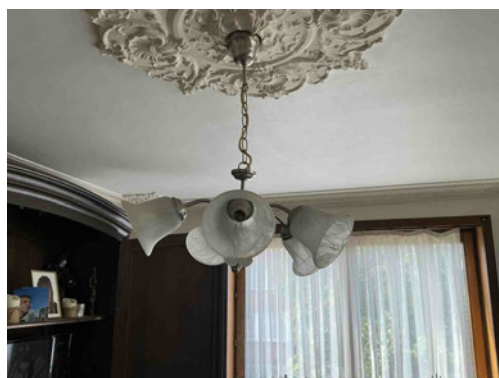
Klasse 0 toestel verboden

| Verdeelbord | |
|---|---|
| Klasse 0 toestel verboden | |

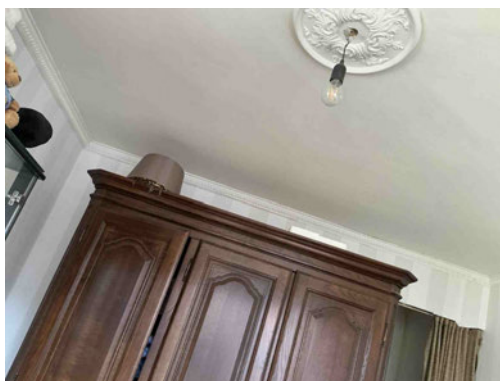
Tijdelijke verlichting lager dan 2,5m en niet achter 30mA

| Verdeelbord | |
|---|---|
| Tijdelijke verlichting lager dan 2,5m en niet achter 30mA | |
