## Keuringsverslag van een elektrische laagspanning- en zeer lage spanningsinstallatie

Datum keuring: 17/09/2024

Type : non-domestic installation (shop premises, office, restaurant) \_ 63A

Controlebezoek van een niet huishoudelijke installatie volgens (KB 08/09/2019) - AREI Boek 1- 9.1.1, 6.5. en 4.2.4.4.

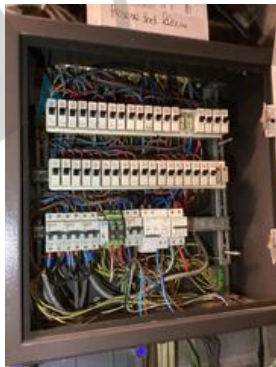
Afbeelding schakel- en verdeelbord:

- I4.04 De beschermingsgeleiders zijn niet verdeeld over de ganse installatie. (Boek 1 Onderafdeling 5.3.5.3.G. en 5.4.3.1.)
- I5.01 Het verdeelbord is niet makkelijk toegankelijk. (Boek 1 Onderafdeling 5.3.5.1.C.)

- Geen gewone schroeven waarmee bord is vastgezet Bord kan niet open
