# Asbestinventarisatetest

Simon Stevinstraat 54/1, 8500 Kortrijk

Attestnummer : 20260106-000107.000

Uitgegeven op : 06.01.2026

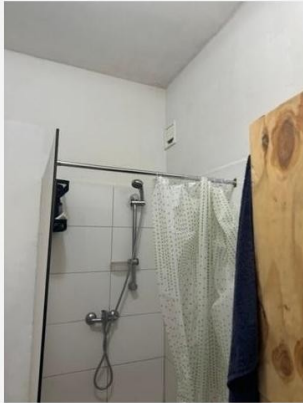
Alle plafonds zijn afgewerkt met valse plafonds in plaatmateriaal. Het is onzeker of daarachter pleisterwerk of ander mogelijk asbesthoudend materiaal aanwezig is; bijkomend onderzoek bij werken is dus aanbevolen. Het plafond zelf bestaat uit gipsplaten. Zonder destructieve ingreep kan niet worden vastgesteld of er achter de afwerking asbest zit. Indien bij sloop of renovatie toch pleisterwerk boven dit plafond wordt aangetroffen, moet dit bemonsterd worden.

Basis voor advies	De asbestdeskundige beoordeelt het materiaal als niet-asbestverdacht.
-------------------	---

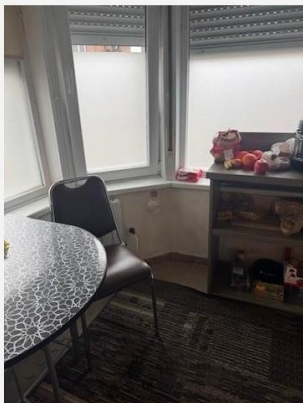
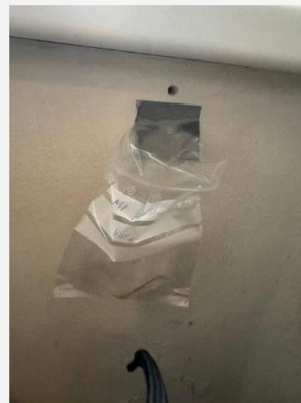
## Fiche 2: Muurpleister

Geen asbest

#	Type	Referentie	Resultaat
2.1	Mengmonster	M1	Geen asbest

<b>Beschrijving</b>	Muurpleister
<b>Omgeving</b>	Binnen
<b>Primaire drager</b>	Binnenwand
<b>Bindmiddel van materiaal</b>	Gips - kalk
<b>Gebondenheid op basis van bindmiddel</b>	Niet-hechtgebonden
<b>Hoeveelheid (oppervlakte - dikte - aantal)</b>	• 140,00 m <sup>2</sup> - 1,99 cm - 1 stuk
<b>Totaal volume</b>	2,786 m <sup>3</sup>
<b>Identificatiemethode</b>	Een monstername door de asbestdeskundige met laboanalyse door een asbestlabo.
<b>Destructieve handeling voor identificatie</b>	Nee
<b>Opmerking</b>	<p>Conform het inspectieprotocol moet een staal van het pleisterwerk genomen worden om te bevestigen dat dit niet-asbesthoudend is.</p> <p>Staalnamelocaties: SLAAPKAMER (individuele ruimte) / KEUKEN (natte ruimte) / GEEN (stookplaats nietaanwezig) / geen TRAPHAL</p> <p>De opgegeven oppervlaktes en volumes zijn louter een benaderde inschatting en verlenen geen rechten. De dikte is gebaseerd op de bemonsterde plaatsen en kan dus afwijken van de werkelijkheid.</p>
