# Asbestinventarisatetest

Nachtegalstraat 10, 8511 Kortrijk

Attestnummer : **20230227-000229.000**

Uitgegeven op : **27.02.2023**

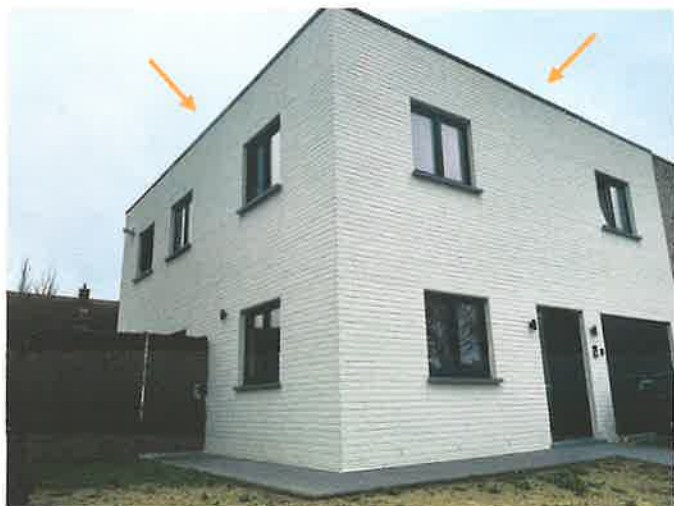
Situeringsfoto

#### Permanente beperking

**Reden:** Het te onderzoeken materiaal situeert zich hoger dan 3,50 m te rekenen vanaf een veilige ondergrond

**Uitleg van de asbestdeskundige:** 6m hoogte

| (Asbest)materiaal | Dak- en gevelbekleding - Roofing |
| Karakterisatie | Asbest (verdacht) |
| Primaire drager | Plat dak |

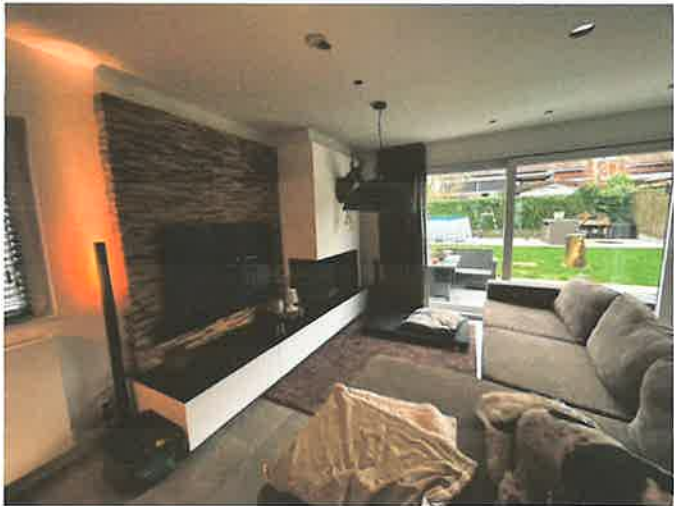
Vrije foto

Valsplafond in gyproc 2020, oud plakwerk kan niet gecontroleerd worden zonder destructief onderzoek

| Identificatiemethode | Redelijk vermoeden |
| Primaire drager | Plafond |
| (Asbest)materiaal | In-situ afwerkingslagen - Pleisterwerk (wand, plafond, ...) |
| Bindmiddel | Gips - kalk |
| Gebondenheid bindmiddel | Niet-hechtgebonden |

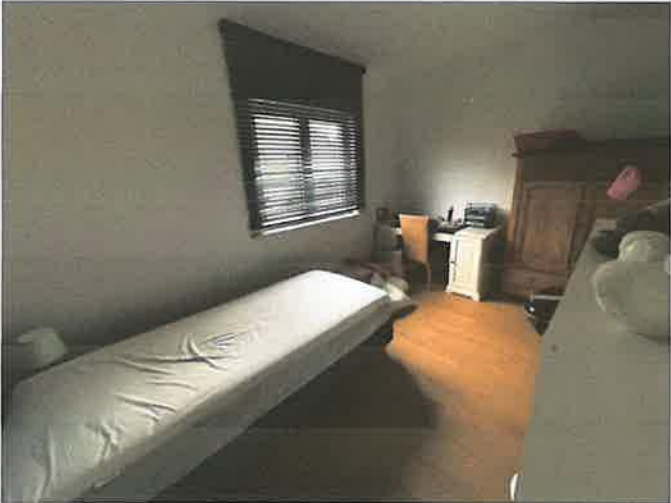
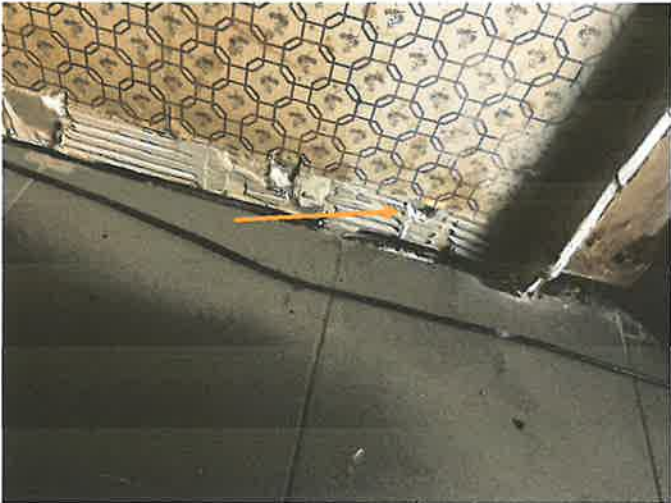
# Fiche 3: Muur

Overzichtsfoto

Detailfoto

Geen asbest

| # | Type | Referentie | Resultaat |
|---|---|---|---|
| 3.1 | Mengmonster | 7581019 | Geen asbest |

| Beschrijving | Muur |

| <b>Bindmiddel van materiaal</b> | Gips - kalk |
| <b>Gebondenheid op basis van bindmiddel</b> | Niet-hechtgebonden |
| <b>Hoeveelheid (oppervlakte - dikte - aantal)</b> | • 180,00 m <sup>2</sup> - 1,00 cm - 1 stuk |
