# Asbestinventarisatetest

Frenchlaan 44/1A, 8900 Ieper

Attestnummer : 20240214-000188.000

Uitgegeven op : 14.02.2024

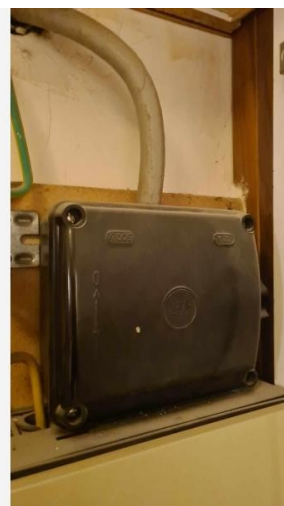
Overzichtsfoto

Het asbestmateriaal valt onder de mijlpaal van 2040.

| Eindbeoordeling materiaalrisico | Zeer laag materiaalrisico en/of zeer lage kans op vezelvrijgave |

| Toestand van het materiaal | Onbeschadigd, niet verweerd |

| Beschrijving | Bakeliet zekeringskast |
| Asbestmateriaal | Plaat, paneel, tablet - Type Bakeliet |

- Zorg voor een veilig beheer. Vermijd het beschadigen van het asbestmateriaal. Controleer de toestand jaarlijks op wijzigingen.

- Eenvoudige handelingen: mag via doe-het-zelf of door werknemer(s) met opleidingsattest eenvoudige handelingen losschroeven

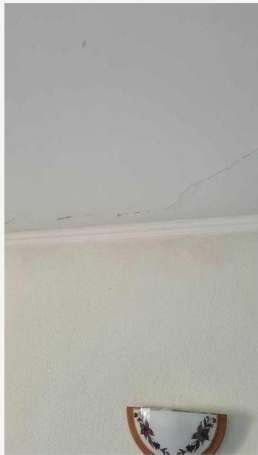
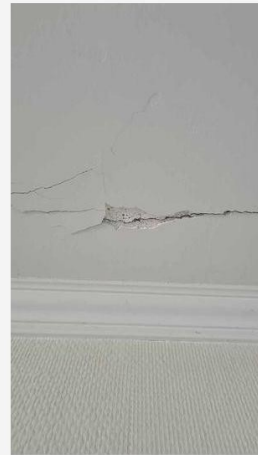
## Fiche 4: Plafond pleister

Geen asbest

| # | Type | Referentie | Resultaat |
|---|---|---|---|
| 4.1 | Puntmonster | PM01 | Geen asbest |
