# Asbestinventarisatattest

Blokellestraat 83A/201, 8550 Zwevegem

Attestnummer : **20250318-000262.000**

Uitgegeven op : **18.03.2025**

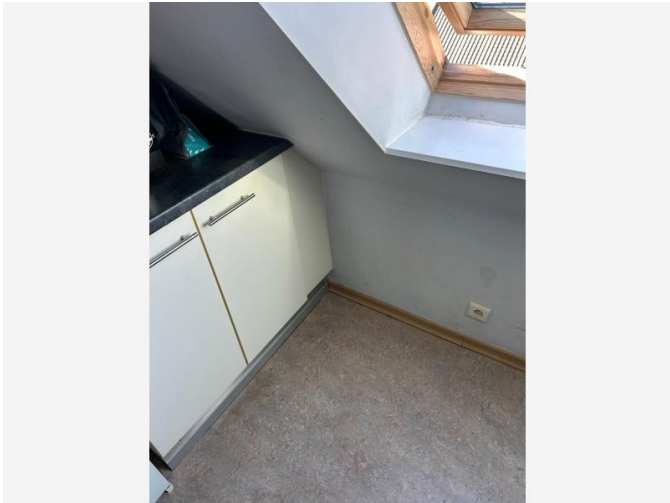
Vrije foto

Geen pleisterwerk aanwezig in het appartement, alle wanden en plafonds zijn uit gipskarton vervaardigd.

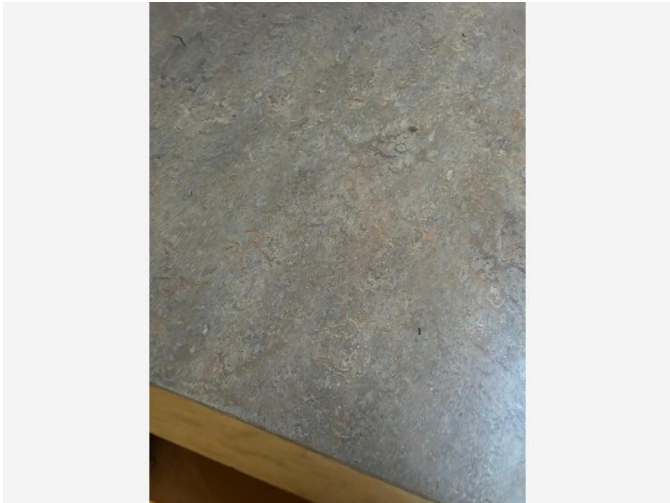
Vrije foto

Niet asbestverdacht.
