Asbestinventarisatetest

Kortrijksesteenweg 19, 8530 Harelbeke

Attestnummer : 20240124-000044.000

Uitgegeven op : 24.01.2024

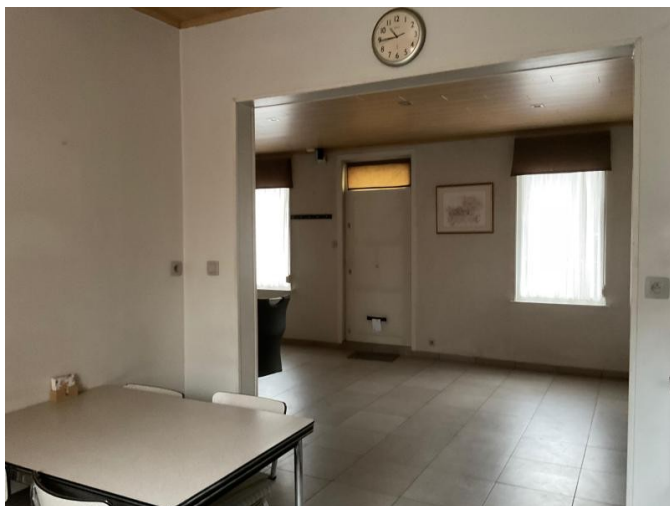
Vrije foto

Bij gebrek aan kapotte tegels kon de achterliggende lijmlaag of de op cement gebaseerde lijm/specie niet geïnspecteerd worden.

Identificatiemethode	Redelijk vermoeden
Primaire drager	Vloer

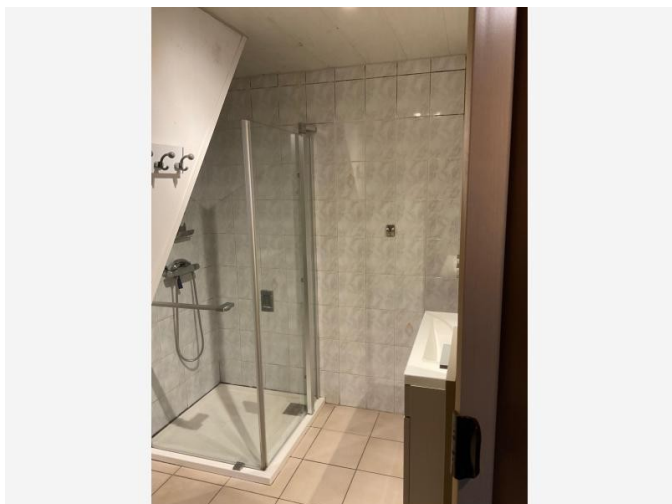
Vrije foto

Bij gebrek aan kapotte tegels kon de achterliggende lijmlaag of de op cement gebaseerde lijm/specie niet geïnspecteerd worden.

Identificatiemethode	Redelijk vermoeden
Primaire drager	Binnenwand
