# Asbestinventarisatetest

Blokellestraat 83A/101, 8550 Zwevegem

Attestnummer : 20250318-000257.000

Uitgegeven op : 18.03.2025

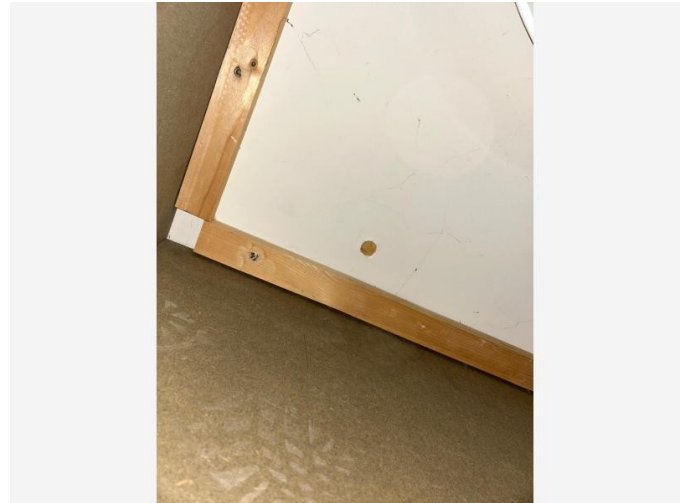
## Fiche 3: Pleisterwerk plafonds

Overzichtsfoto

Detailfoto

Geen asbest

| # | Type | Referentie | Resultaat |
|---|---|---|---|
| 3.1 | Mengmonster | 02 | Geen asbest |

| Beschrijving | Pleisterwerk plafonds |
