**Verslag huishoudelijke elektrische installatie op laagspanning en zeer lage spanning****Algemeen:**

| Referentie: <b>009-20260821-03</b> | Datum controle: <b>21/08/2026</b> |

| Adres installatie: <b>Ommegangstraat 80, 9681 - Maarkedal</b> | Nummer teller(s): <b>1sag1105381385</b> |

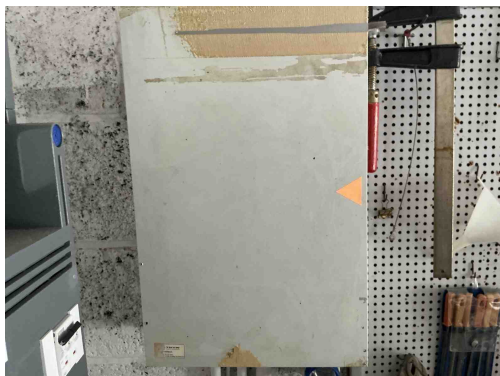
**B17** - De voedingsspanning is niet op elk bord vermeld (Boek 1: 3.1.3.3).

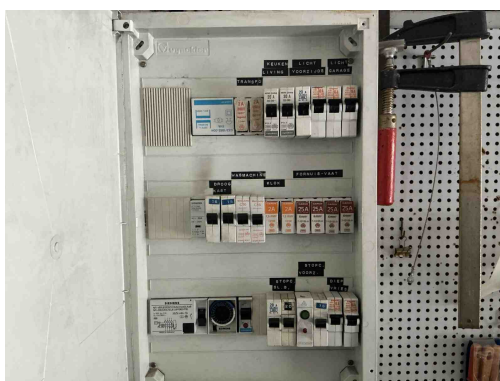
**D08** - De nodige markeringen op de beveiligingstoestellen ontbreken of zijn onleesbaar (Boek 1: 5.3.5.5).

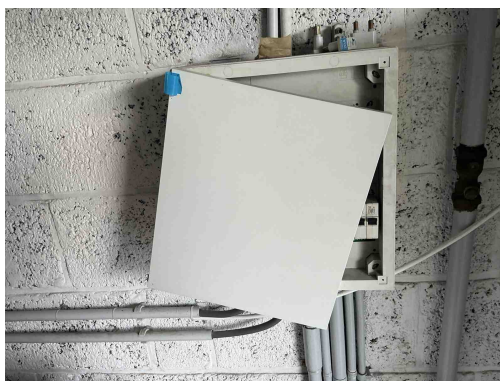
**B32** - Het elektrisch verdeelbord in een huishoudelijke ruimte voldoet niet aan de materiaal vereiste, o.a. onbrandbaar, niet-hygroscopisch materiaal gemaakt zijn dat een voldoende mechanische weerstand biedt (Boek1: 5.3.5.1).

*Opmerking: Bord 2*

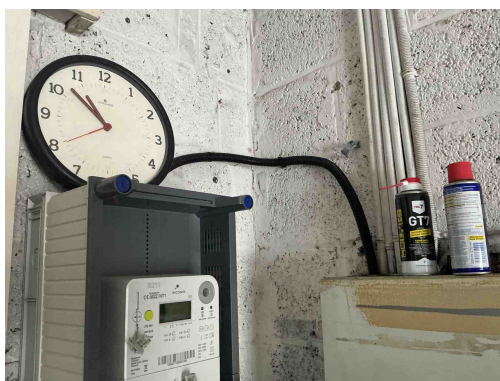
**B34** - Het kabeltype van de meterbord verbinding aan de oorsprong van de installatie beantwoordt niet aan de minimale vereisten vastgelegd door de distributienet beheerder. (Boek1: 1.5 + SYNERGRID C1/107)

*Opmerking: Vob enkel toegestaan bij een gekoppelde Meterbord verbinding*

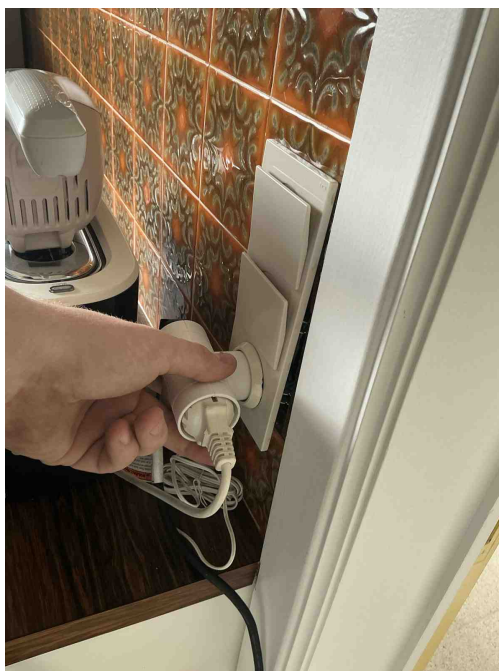
**T10** - Bepaalde contactdozen en/of schakelaars zijn niet degelijk bevestigd (Boek 1: 1.4.1.3).  
*Opmerking: Oa Keuken,*

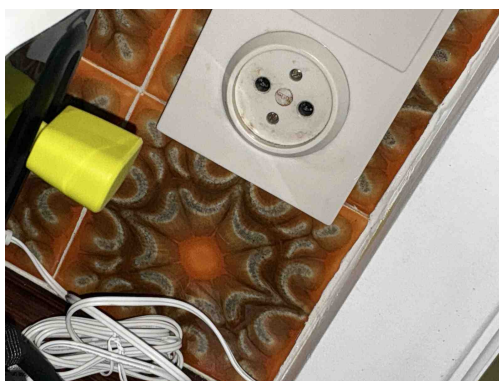
**T11** - De contactdozen waarvan de toegekende stroomsterkte maximaal 16A en de toegekende spanning maximaal 250V bedraagt en niet bedoeld zijn voor de voeding van een of meerdere verbruikstoestellen voor een specifiek doel en niet geplaatst zijn in of op schakel- en verdeelborden, beschikken niet of IPXX-D (incl. gemeenschappelijke delen residentieel geheel) (Boek 1: 4.2.2.3/5.3.5.2).

*Opmerking: Algemeen,...*

**A20** - Er bevindt zich een contactdoos zonder beschermingsgeleider in de elektrische installatie. Deze is niet geplaatst achter een differentieelstroombeschermingsinrichting met grote (max. 30mA) of zeer grote (max. 10mA) gevoeligheid.

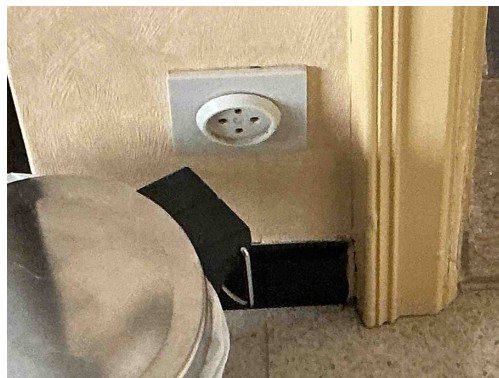
**A20** - Er bevindt zich een contactdoos zonder beschermingsgeleider in de elektrische installatie. Deze is niet geplaatst achter een differentieelstroombeschermingsinrichting met grote (max. 30mA) of zeer grote (max. 10mA) gevoeligheid.

*Opmerking: Algemeen,...*

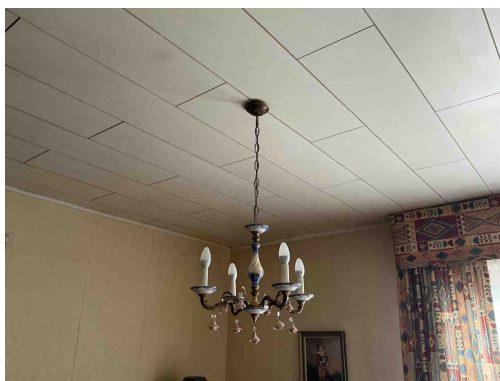
Klasse 0 is verboden  
*Opmerking: Oa Living, gang*

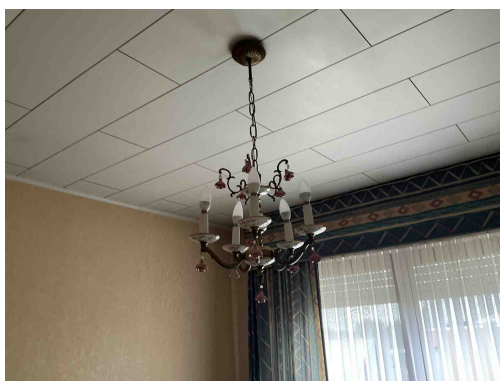
Klasse 0 is verboden  
*Opmerking: Oa Living, gang*

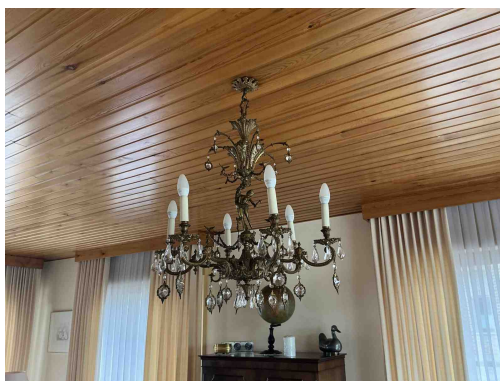
Klasse 0 is verboden  
*Opmerking: Oa Living, gang*

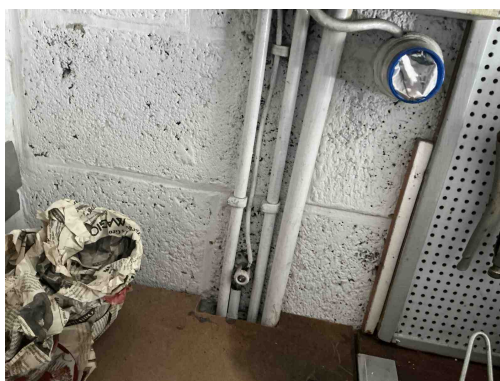
**A09** - De isolatie van de aardgeleider en/of beschermingsgeleider is niet gekenmerkt door de geel / groene kleurencombinatie (Boek 1: 5.4.3.3).
