# Asbestinventarisatattest

Otegemstraat 52/201, 8550 Zwevegem

Attestnummer : 20251224-000405.000

Uitgegeven op : 24.12.2025

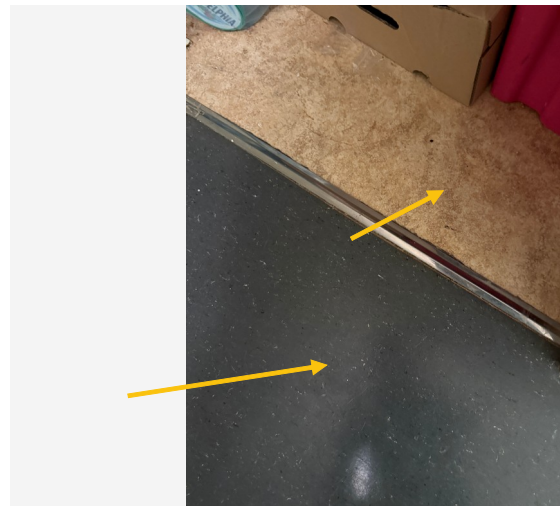
Niet asbestverdacht.

| Basis voor advies | De asbestdeskundige beoordeelt het materiaal als asbesthoudend op basis van een beoordeling met het blote oog. |
