# Asbestinventarisatetest

Bellegemsestraat 67/22, 8510 Kortrijk

Attestnummer : 20240329-000021.000

**Niet-asbestveilig**

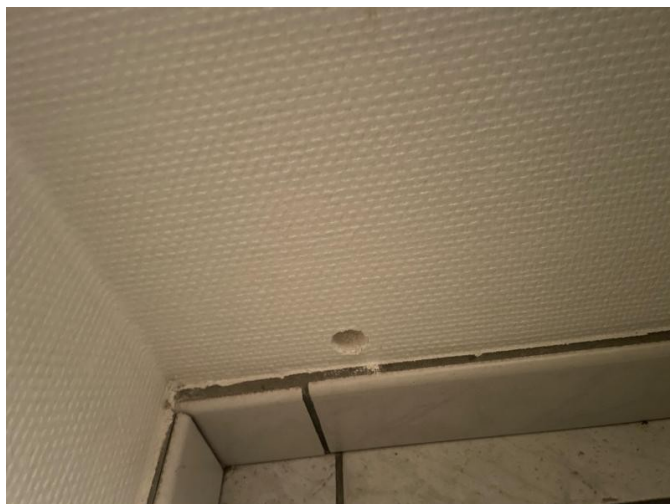
## Fiche 4: Muren

Geen asbest

Overzichtsfoto

Detailfoto

| # | Type | Referentie | Resultaat |
|---|---|---|---|
| 4.1 | Mengmonster | 8174419 | Geen asbest |

| Beschrijving | Muren |
| Bindmiddel van materiaal | Gips - kalk |

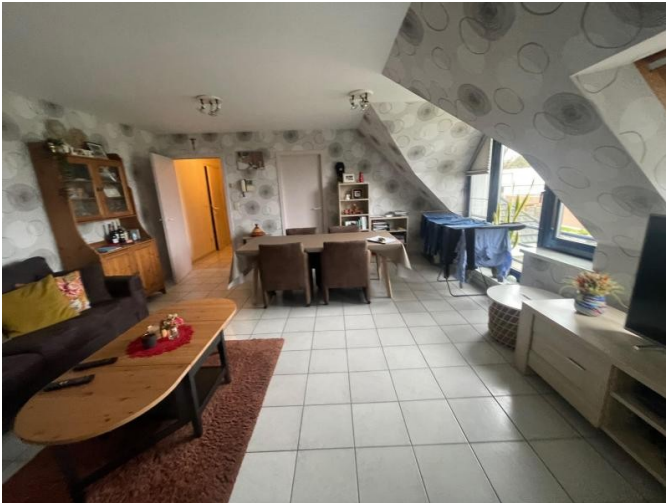
## Fiche 5: Plafond

Geen asbest

Overzichtsfoto

Detailfoto

| # | Type | Referentie | Resultaat |
|---|---|---|---|
| 5.1 | Mengmonster | 8174420 | Geen asbest |

| Beschrijving | Plafond |
| Bindmiddel van materiaal | Gips - kalk |
