# Asbestinventarisatetest

Ieperstraat 140, 8980 Zonnebeke

Attestnummer : 20240719-000146.000

**Asbestveilig**

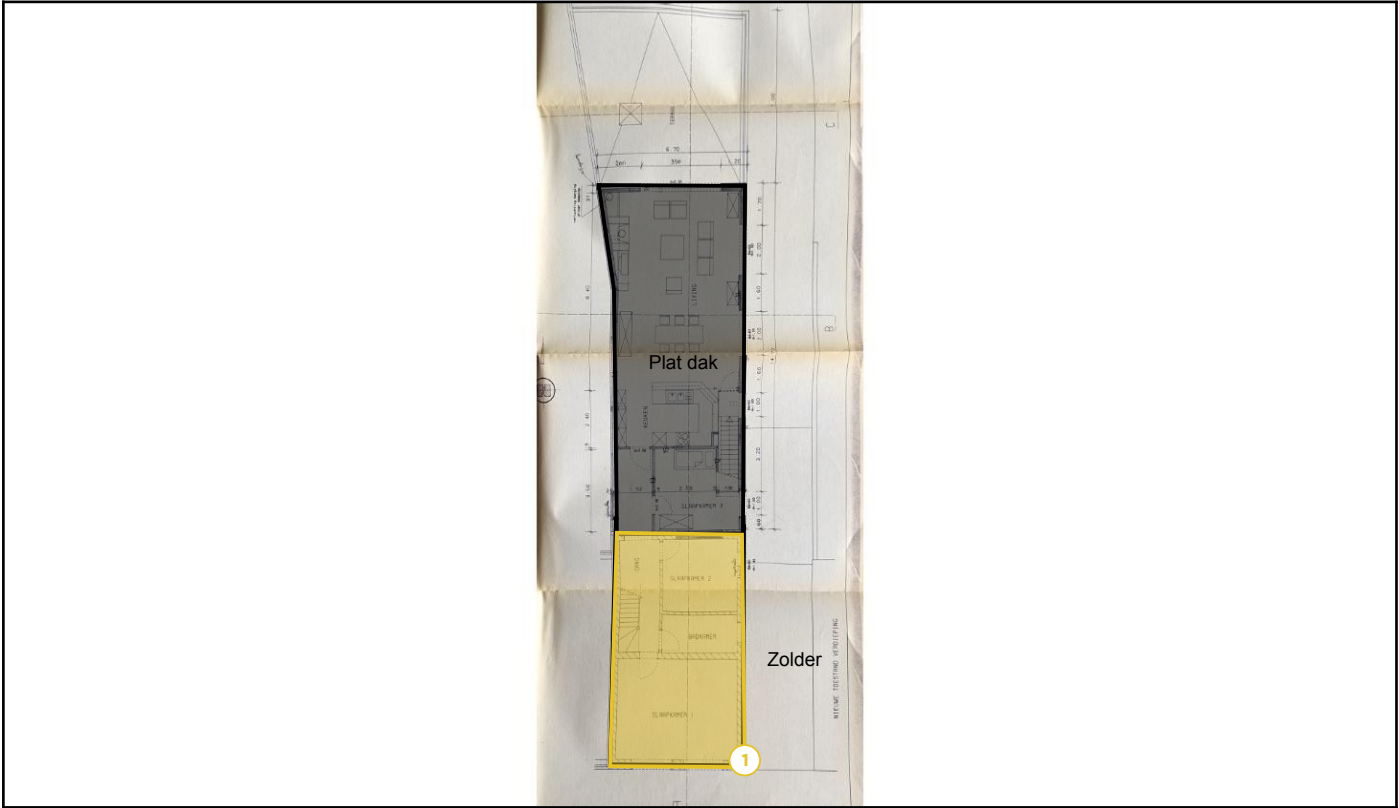
# Plan 1.4: Zolderverdieping

| Beschrijving | Type | Actie |
|---|---|---|
| 1. Onderdak | Asbestmateriaal | Zorgvuldig beheren |

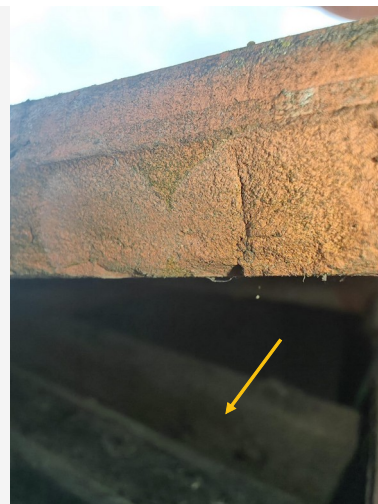
Overzichtsfoto

| Eindbeoordeling materiaalrisico | Laag materiaalrisico en/of verlaagde kans op vezelvrijgave |

| Asbestsoort (vezeltype) | Crocidoliet aanwezig |
| Toestand van het materiaal | Licht beschadigd, licht verweerd. Intact materiaal type Pical – asbestboard of categorie III 'gebondenheid' |

| Beschrijving | Onderdak |
| Asbestmateriaal | Plaat, paneel, tablet - Type Menuiserite |

Het asbestmateriaal valt onder de mijlpaal van 2040.

- Zorg voor een veilig beheer en verwijder dit asbestmateriaal wanneer het bij werken eenvoudig bereikbaar wordt. Controleer de toestand jaarlijks op wijzigingen.

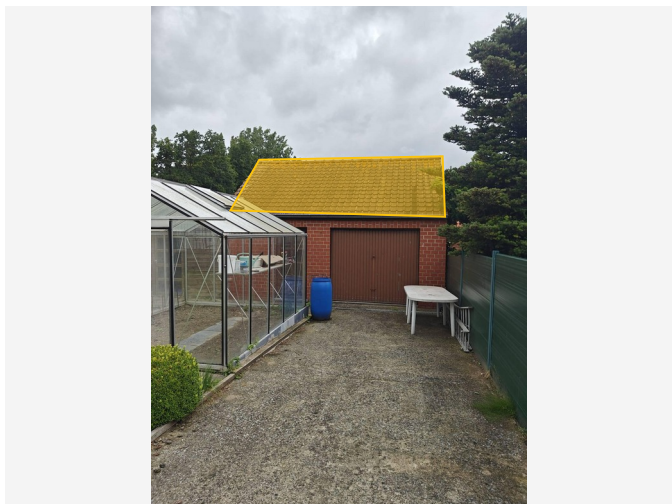
Overzichtsfoto

| Eindbeoordeling materiaalarisico | Laag materiaalarisico en/of verlaagde kans op vezelvrijgave |

| Asbestsoort (vezeltype) | Crocidoliet aanwezig |
| Toestand van het materiaal | Licht beschadigd, licht verweerd. Intact materiaal type Pical – asbestboard of categorie III 'gebondenheid' |

| Beschrijving | Onderdak tuinhuis |
| Asbestmateriaal | Plaat, paneel, tablet - Type Menuiserie |

Het asbestmateriaal valt onder de mijlpaal van 2040.

- Zorg voor een veilig beheer en verwijder dit asbestmateriaal wanneer het bij werken eenvoudig bereikbaar wordt. Controleer de toestand jaarlijks op wijzigingen.

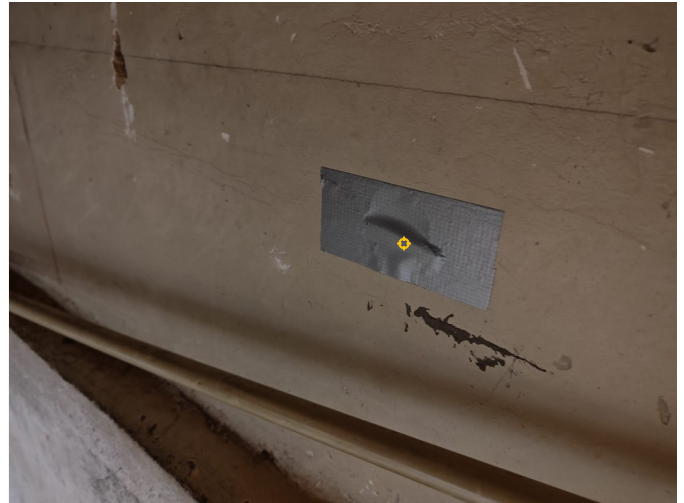
## Fiche 3: Pleisterwerk

Geen asbest

| # | Type | Referentie | Resultaat |
|---|---|---|---|
| 3.1 | Mengmonster | MN01 | Geen asbest |

| Beschrijving | Pleisterwerk |
| Bindmiddel van materiaal | Gips - kalk |
