# Asbestinventarisatetest

Roeselarestraat 49, 8980 Zonnebeke

Attestnummer : **20250106-000654.000**

Uitgegeven op : **06.01.2025**

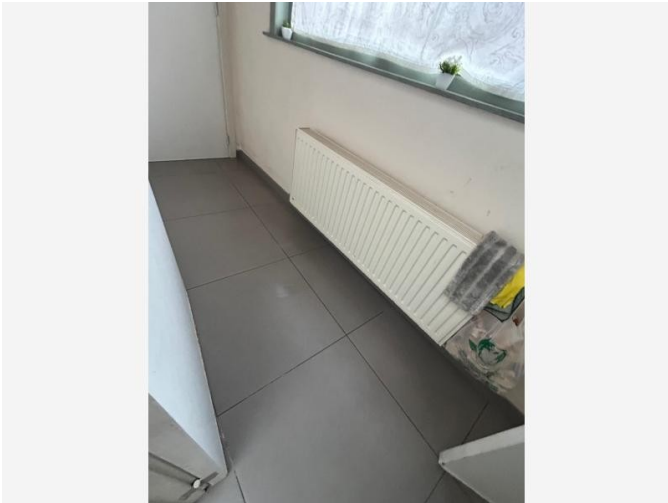
Overzichtsfoto

## Fiche 2: Pleisterwerk wanden

Geen asbest

| # | Type | Referentie | Resultaat |
|---|---|---|---|
| 2.1 | Mengmonster | 01 | Geen asbest |

| Beschrijving | Pleisterwerk wanden |
| Bindmiddel van materiaal | Gips - kalk |
| Opmerking | Alle wanden zijn bepleisterd. |
