Asbestinventarisatetest

Driftweg 179B/001, 8420 De Haan

Attestnummer : **20240424-000553.000**

Uitgegeven op : **24.04.2024**

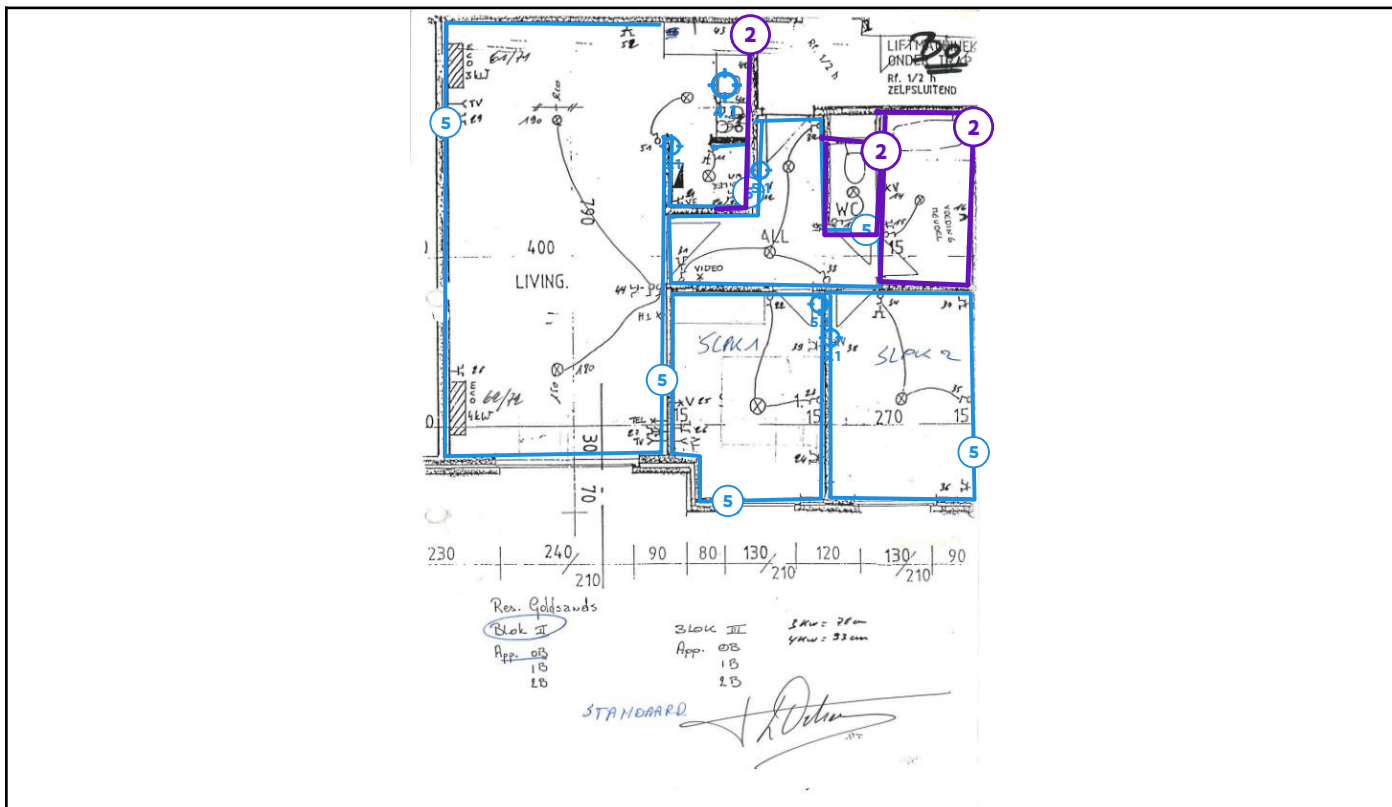
Plan 1.1: GRONDPLAN APPARTEMENT

Beschrijving	Type	Actie
2. TEGEL/FAINCE LIJM KEUKEN, BADKAMER EN WC APPARTEMENT	Advies	-
4. ONDERDREUNINGSPLAAT ONDER WASBAK KEUKEN APPARTEMENT	Geen asbest	-
4.1 Code: 003	Puntmonster	-
5. PLEISTERWERK MUUR APPARTEMENT	Geen asbest	-
5.1 Code: 001	Mengmonster	-

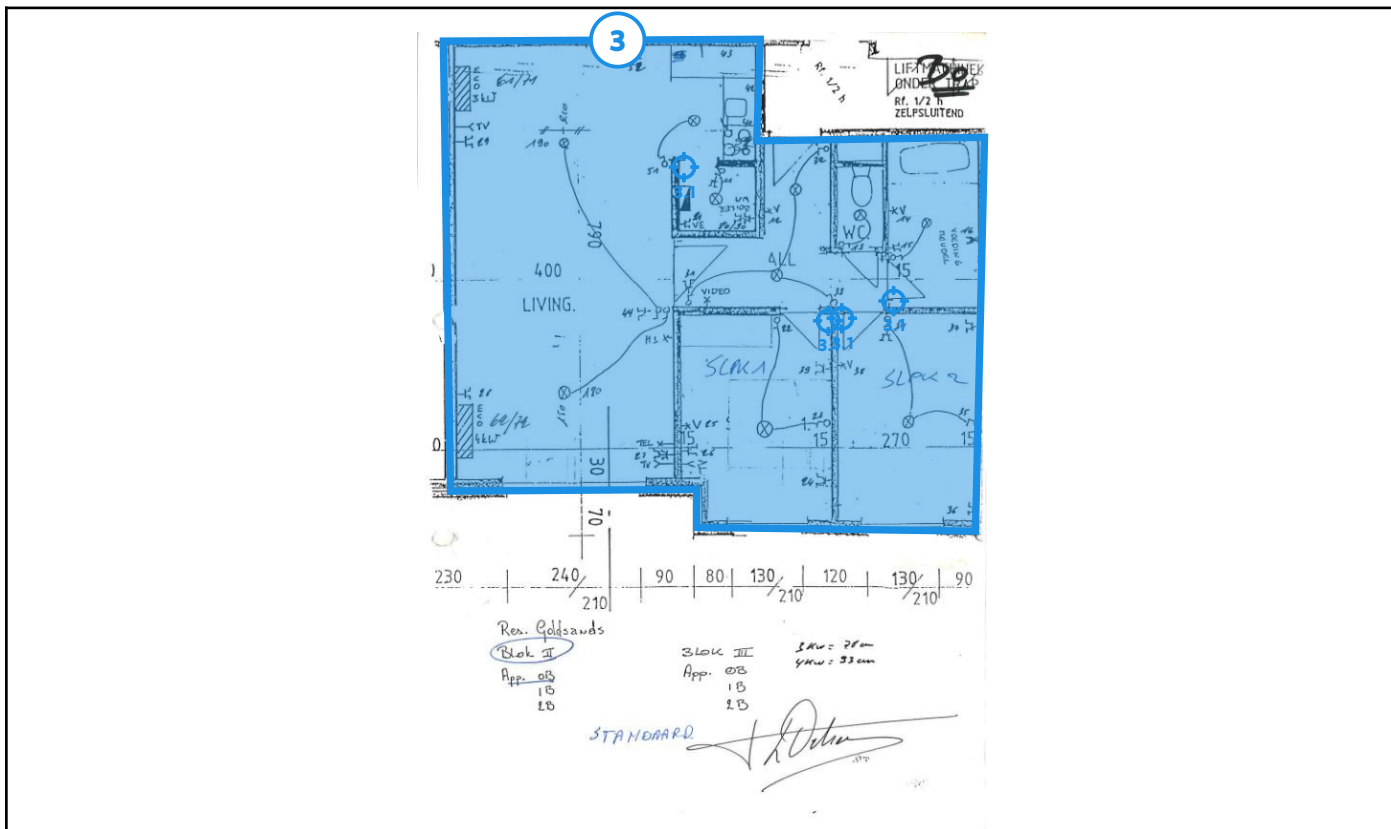
Plan 1.2: GRONDPLAN APPARTEMENT

Beschrijving	Type	Actie
3. PLEISTERWERK PLAFOND APPARTEMENT.	Geen asbest	-
3.1 Code: 002	Mengmonster	-

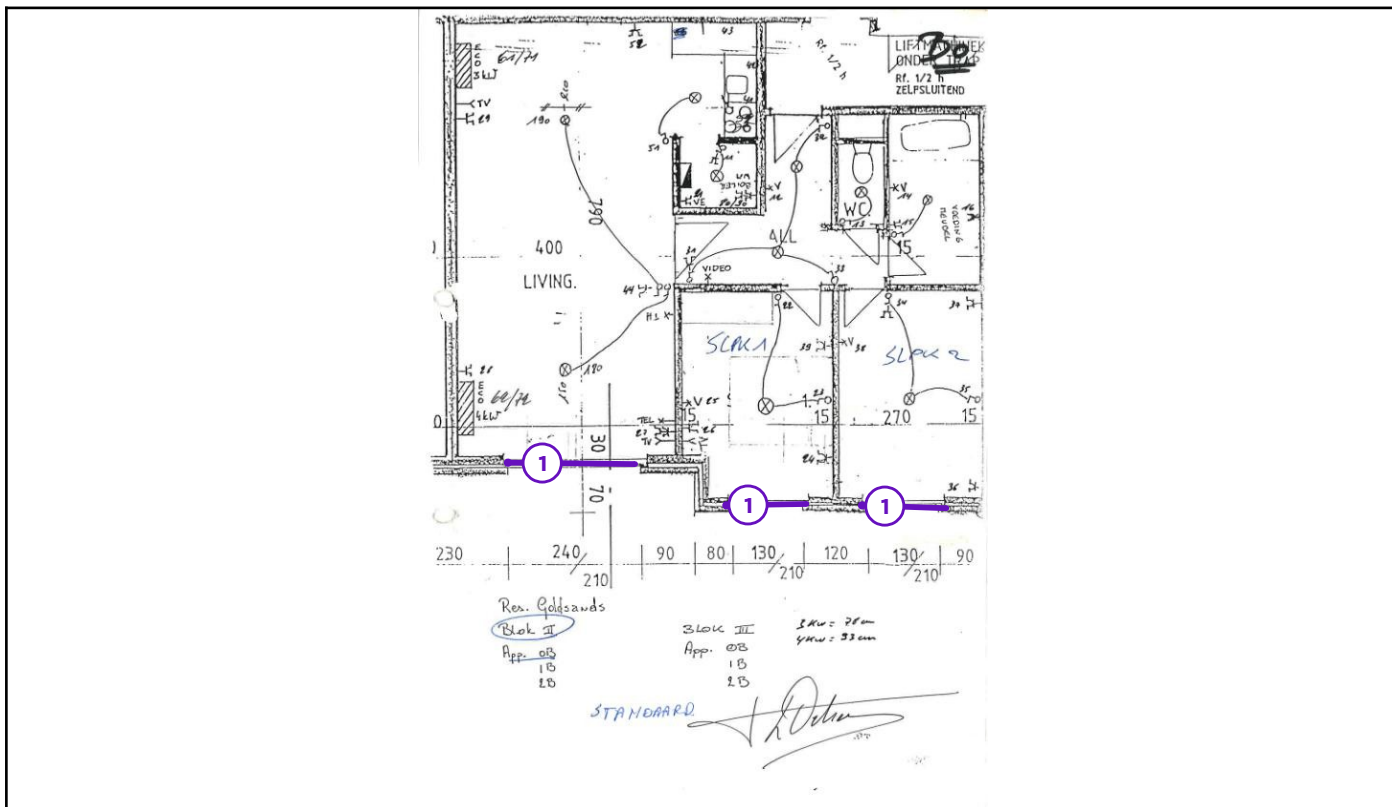
Plan 1.3: GRONDPLAN APPARTEMENT

Beschrijving	Type	Actie
1. MASTIEK/SILICONE RAMEN EN DEUREN APPARTEMENT	Advies	-

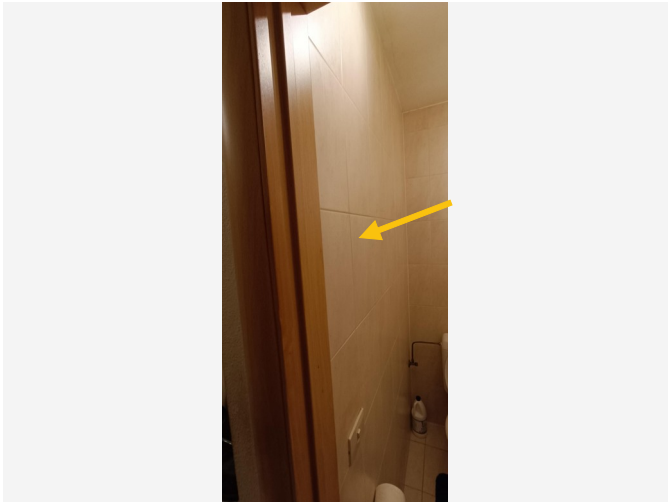
Vrije foto

TEGELLIJM IS NIET ASBESTVERDACHT VOOR TEGELWERKEN VAN NA MIDDEN JAREN 1980;

In het inspectieprotocol is een monstername van tegellijm verplicht om dit te identificeren als niet-asbesthoudend. Er waren geen facturen ter beschikking die bevestigen dat de tegels na 2001 waren geplaatst. Er waren geen bestaande beschadigingen aan de wandtegels om de lijm voldoende te kunnen inspecteren. Om dit af te toetsen is het aangewezen om bij eventuele renovatiewerken aan de tegels verder onderzoek/staalname te laten uitvoeren ter controle.

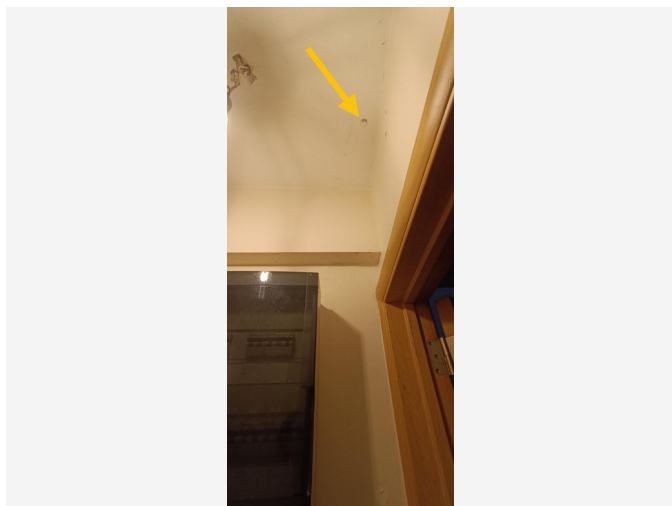
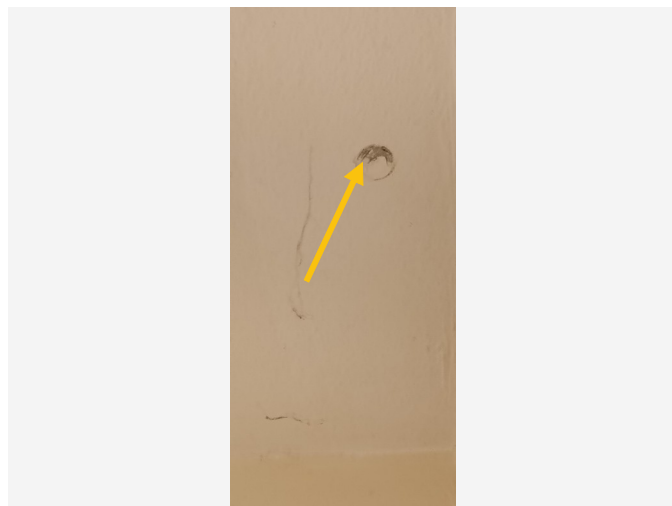
Geen asbest

#	Type	Referentie	Resultaat
3.1	Mengmonster	002	Geen asbest

Beschrijving	PLEISTERWERK PLAFOND APPARTEMENT.
Omgeving	Binnen
Primaire drager	Plafond
Bindmiddel van materiaal	Gips - kalk

Gebondenheid op basis van bindmiddel	Niet-hechtgebonden
Hoeveelheid (oppervlakte - dikte - aantal)	• 72,00 m ² - 0,20 cm - 1 stuk
Totaal volume	0,144 m ³
Identificatiemethode	Vaststelling met monstername
Destructieve handeling voor identificatie	Nee
Opmerking	<p>Volgens het inspectieprotocol is een monstername van het pleisterwerk verplicht om dit te identificeren als niet-asbesthoudend.</p> <p>Locatie staalnames: individuele ruimte: slaapkamer 1 en 2 / natte ruimte: badkamer / stookplaats: staal genomen / traphal: niet aanwezig</p> <p>De vermelde oppervlaktes en volumes betreffen een beredeneerde schatting. Er worden geen rechten verleend aan deze oppervlaktes/volumes. De dikte is een schatting die voorkomt uit de monsterplaatsen en is daarom niet altijd representatief.</p>

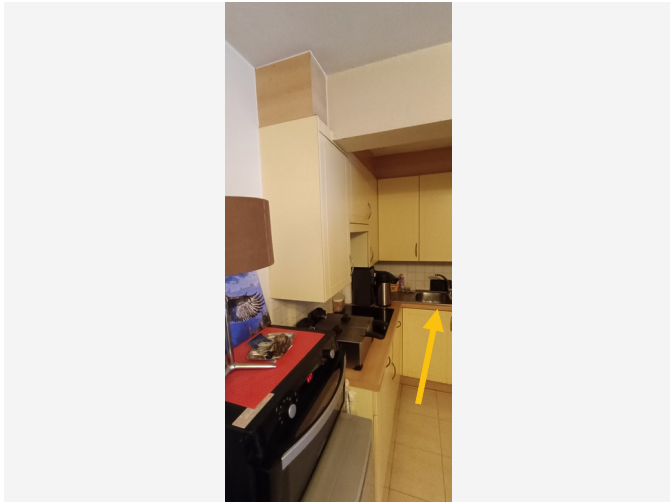
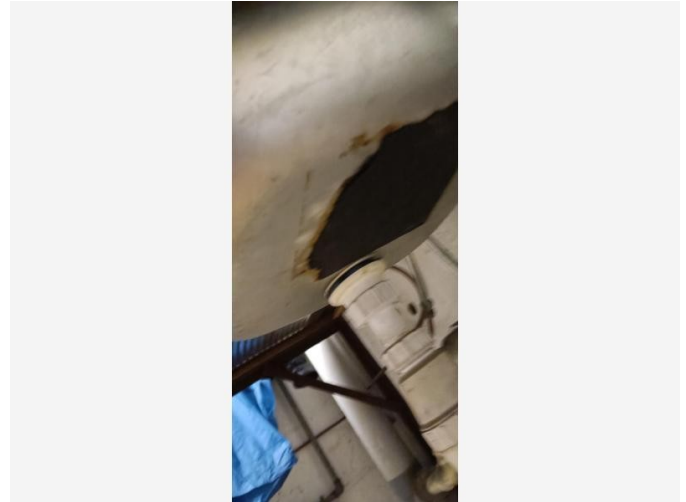
Fiche 4: ONDERDREUNINGSPLAAT ONDER WASBAK KEUKEN APPARTEMENT

Geen asbest

#	Type	Referentie	Resultaat
4.1	Puntmonster	003	Geen asbest

Beschrijving	ONDERDREUNINGSPLAAT ONDER WASBAK KEUKEN APPARTEMENT
Omgeving	Binnen
Primaire drager	Sanitaire infrastructuur.

Bindmiddel van materiaal	Bitumen (roofing, teer, asfalt)
Gebondenheid op basis van bindmiddel	Hecht
Hoeveelheid (gewicht - aantal)	<ul style="list-style-type: none"> • 0,10 kg - 1 stuk
Totaal gewicht	0,10 kg
Identificatiemethode	Vaststelling met monstername
Destructieve handeling voor identificatie	Nee
Opmerking	De vermelde oppervlaktes en volumes betreffen een beredeneerde schatting. Er worden geen rechten verleend aan deze oppervlaktes/volumes. De dikte is een schatting die voorkomt uit de monsterplaatsen en is daarom niet altijd representatief.

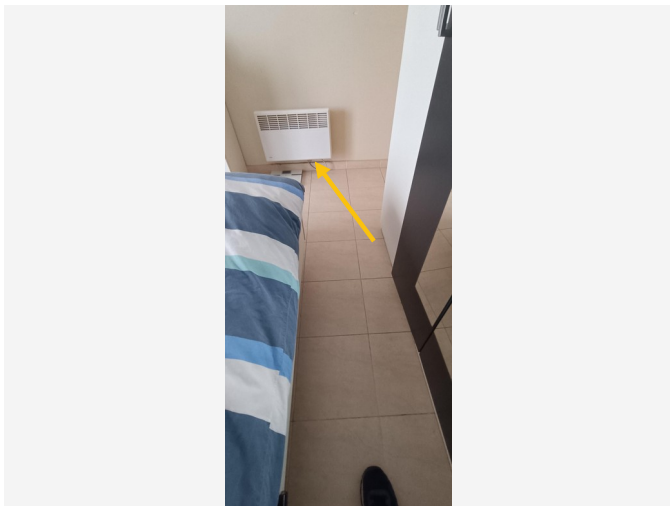
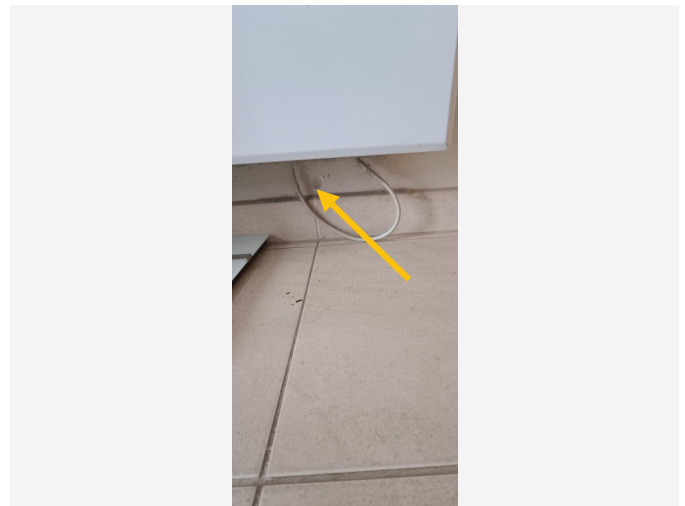
Geen asbest

#	Type	Referentie	Resultaat
5.1	Mengmonster	001	Geen asbest

Beschrijving	PLEISTERWERK MUUR APPARTEMENT
Omgeving	Binnen
Primaire drager	Binnenwand
Bindmiddel van materiaal	Gips - kalk

Gebondenheid op basis van bindmiddel	Niet-hechtgebonden
Hoeveelheid (oppervlakte - dikte - aantal)	<ul style="list-style-type: none"> • 224,00 m² - 1,00 cm - 1 stuk
Totaal volume	2,24 m ³
Identificatiemethode	Vaststelling met monstername
Destructieve handeling voor identificatie	Nee
Opmerking	<p>Volgens het inspectieprotocol is een monstername van het pleisterwerk verplicht om dit te identificeren als niet-asbesthoudend.</p> <p>Locatie staalnames: individuele ruimte: hal, slaapkamer 1 en 2 / natte ruimte: Geen zichtbaar pleisterwerk aanwezig / stookplaats: staal genomen / traphal: niet aanwezig</p> <p>De vermelde oppervlaktes en volumes betreffen een beredeneerde schatting. Er worden geen rechten verleend aan deze oppervlaktes/volumes. De dikte is een schatting die voorkomt uit de monsterplaatsen en is daarom niet altijd representatief.</p>
