# Asbestinventarisatetest

34042B0127/00Z000

Attestnummer : **20260112-000112.000**

## Zone 1: garage 12

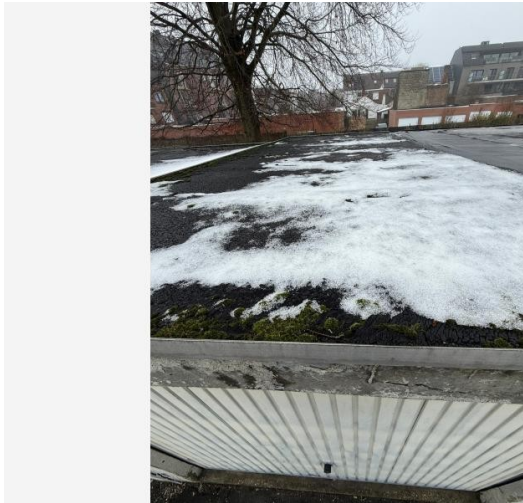
Overzichtsfoto

## Fiche 1: Roofing plat dak

Geen asbest
