# Asbestinventarisatetest

Blokellestraat 83, 8550 Zwevegem

Attestnummer : 20250318-000252.000

**Asbestveilig** (maar mogelijk niet asbestvrij)

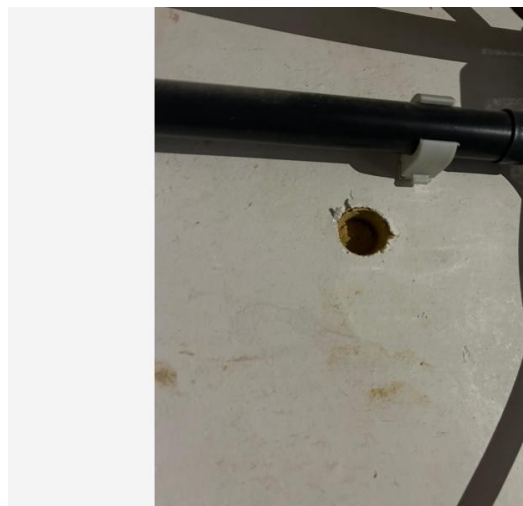
## Fiche 2: Pleisterwerk wanden

Geen asbest

Overzichtsfoto

Detailfoto

| Beschrijving | Pleisterwerk wanden |
| Bindmiddel van materiaal | Gips - kalk |
| Gebondenheid op basis van bindmiddel | Niet-hechtgebonden |
| Hoeveelheid (oppervlakte - dikte - aantal) | • 250,00 m <sup>2</sup> - 1,00 cm - 1 stuk |
| Opmerking | Alle wanden zijn bepleisterd. |
