Asbestinventarisatetest

Blokellestraat 67B/3, 8550 Zwevegem

Attestnummer : 20260329-000237.001

Uitgegeven op : 29.03.2026

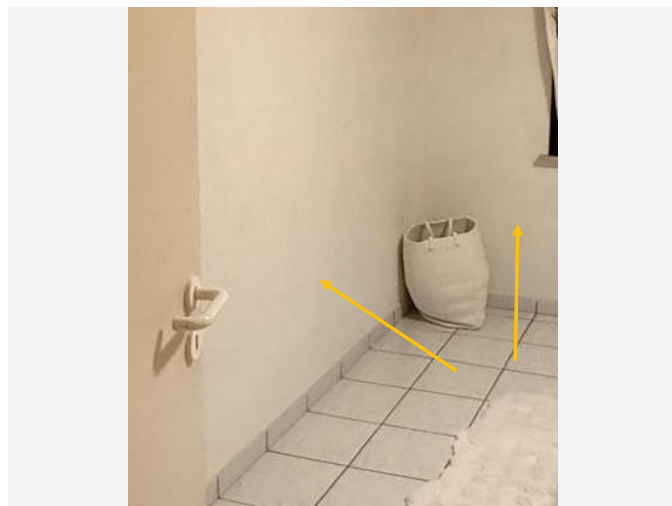
Fiche 2: PW - Pleisterwerk Muren

Geen asbest

Conclusie

Beschrijving	PW - Pleisterwerk Muren
Omgeving	Binnen
Primaire drager	Binnenwand
Bindmiddel van materiaal	Gips - kalk
Gebondenheid op basis van bindmiddel	Niet-hechtgebonden
Hoeveelheid (oppervlakte - dikte - aantal)	• 197,00 m ² - 1,00 cm - 1 stuk
Totaal volume	1,97 m ³
Identificatiemethode	De asbestdeskundige gebruikt een bestaande laboanalyse als bewijsdocument met bevestiging door vaststelling en expertise.
Destructieve handeling voor identificatie	Nee
Opmerking	LABORESULTAAT GEËXTRAPOLEERD UIT NR. 67B/1.

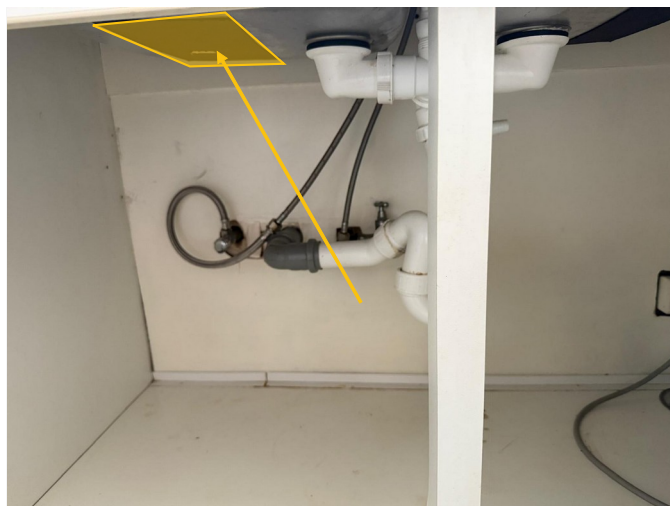
Fiche 3: Anti-dreun onder de wasbak

Geen asbest

Conclusie

Beschrijving	Anti-dreun onder de wasbak
Omgeving	Binnen
Primaire drager	Sanitaire infrastructuur en uitrusting (toe- en afvoer)
Bindmiddel van materiaal	Bitumen (roofing, teer, asfalt)
Gebondenheid op basis van bindmiddel	Hecht
Hoeveelheid (gewicht - aantal)	• 0,20 kg - 2 stuks
Totaal gewicht	0,40 kg
Identificatiemethode	De asbestdeskundige gebruikt een bestaande laboanalyse als bewijsdocument met bevestiging door vaststelling en expertise.
Destructieve handeling voor identificatie	Nee
Opmerking	LABORESULTAAT GEËXTRAPOLEERD UIT NR. 67B/1.

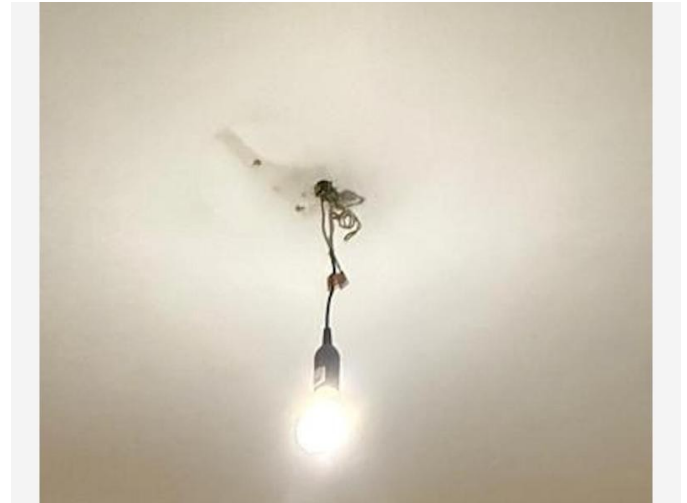
Conclusie

Geen asbest

Beschrijving	PP - Pleisterwerk Plafonds
Omgeving	Binnen
Primaire drager	Plafond
Bindmiddel van materiaal	Gips - kalk
Gebondenheid op basis van bindmiddel	Niet-hechtgebonden
Hoeveelheid (oppervlakte - dikte - aantal)	• 98,00 m ² - 1,00 cm - 1 stuk
Totaal volume	0,98 m ³
Identificatiemethode	De asbestdeskundige gebruikt een bestaande laboanalyse als bewijsdocument met bevestiging door vaststelling en expertise.
Destructieve handeling voor identificatie	Nee
Opmerking	LABORESULTAAT GEËXTRAPOLEERD UIT NR. 67B/1.
