Asbestinventarisattest

Hoeksken 33, 9200 Dendermonde

Attestnummer : **20261123-000173.000**
Uitgegeven op : **23.11.2026**
Geldig tot : **23.11.2031**

Niet-asbestveilig

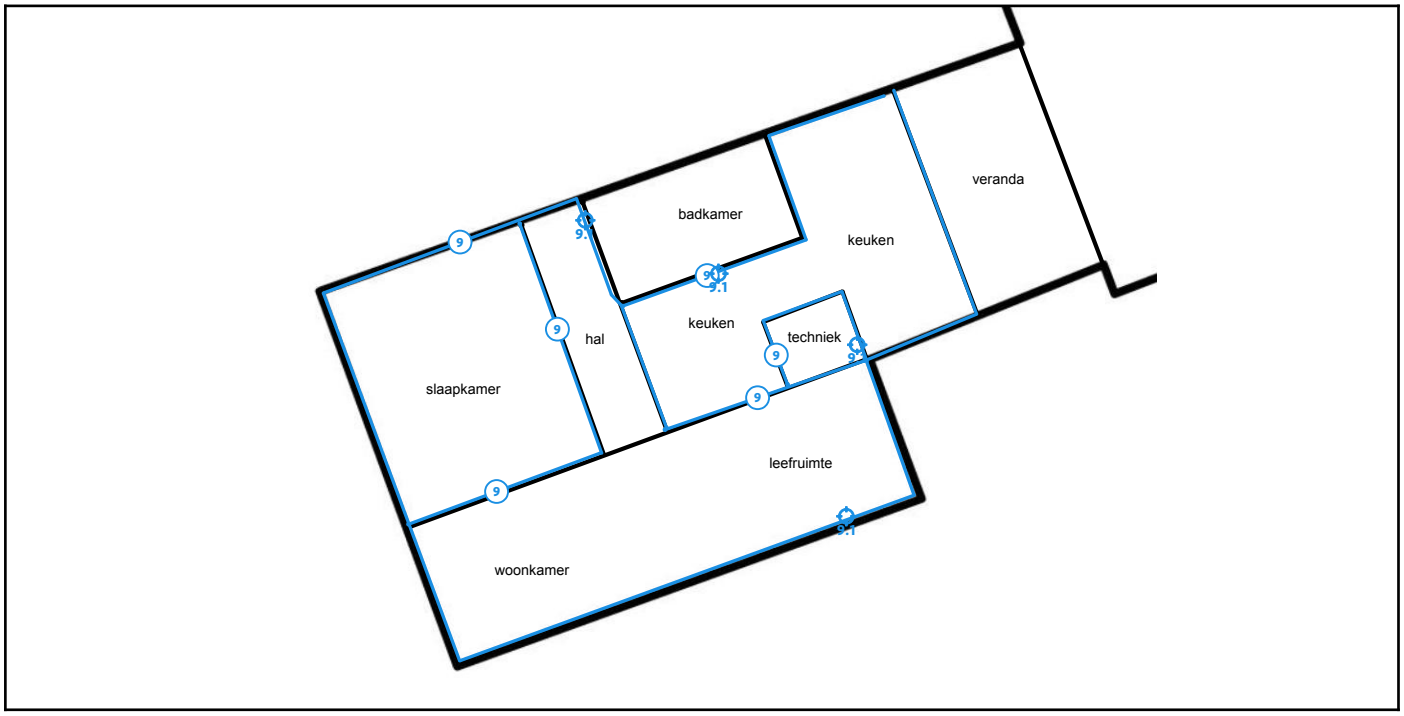
Plan 1.2: Woning - gelijkvloers wanden

Beschrijving	Type	Actie
9. Pleisterwerk muren	Geen asbest	-
9.1 Code: M1	Mengmonster	-

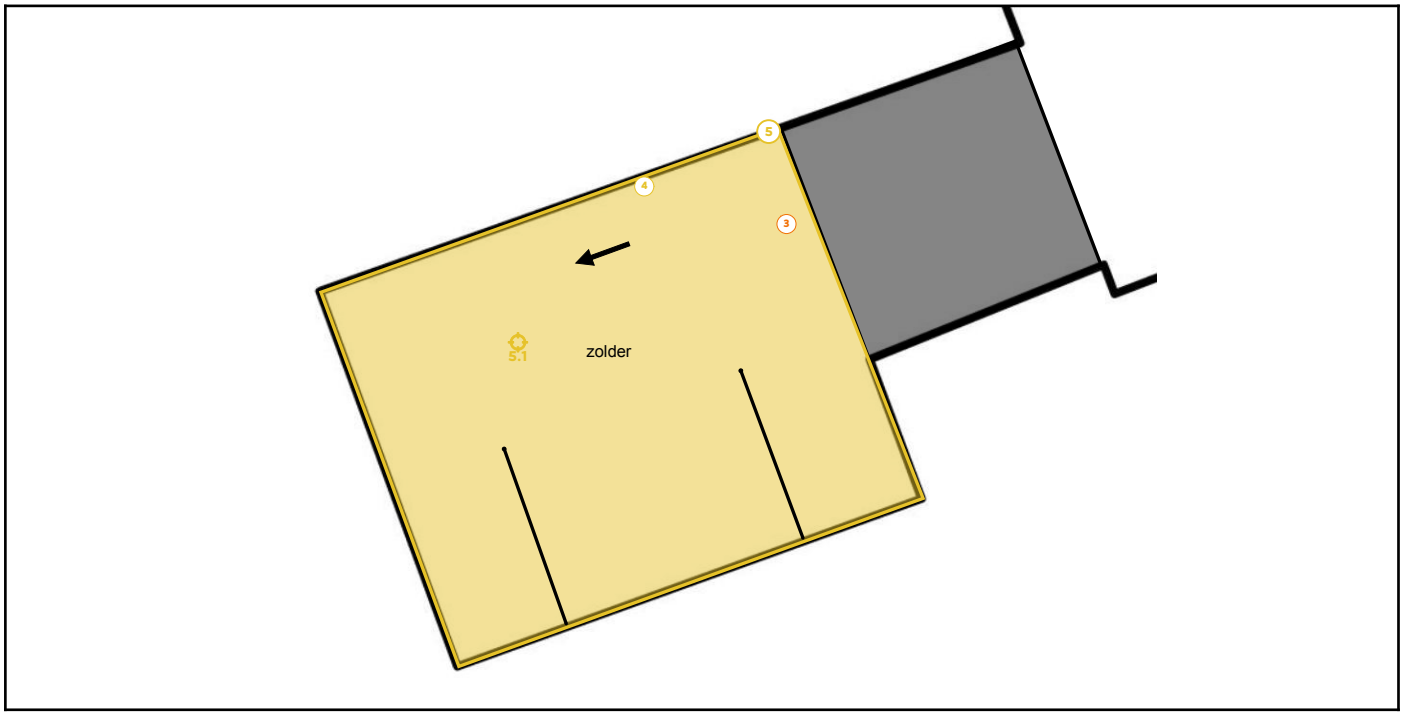
Plan 1.4: Woning - zolderverdieping

Beschrijving	Type	Actie
3. Rookgaskanalen in cement	Asbestmateriaal	Verwijderen
4. Elektrische componenten in bakeliet	Asbestmateriaal	Zorgvuldig beheren
5. Leien 'onderdak'	Asbestmateriaal	Zorgvuldig beheren
5.1 Code: L1	Puntmonster	-

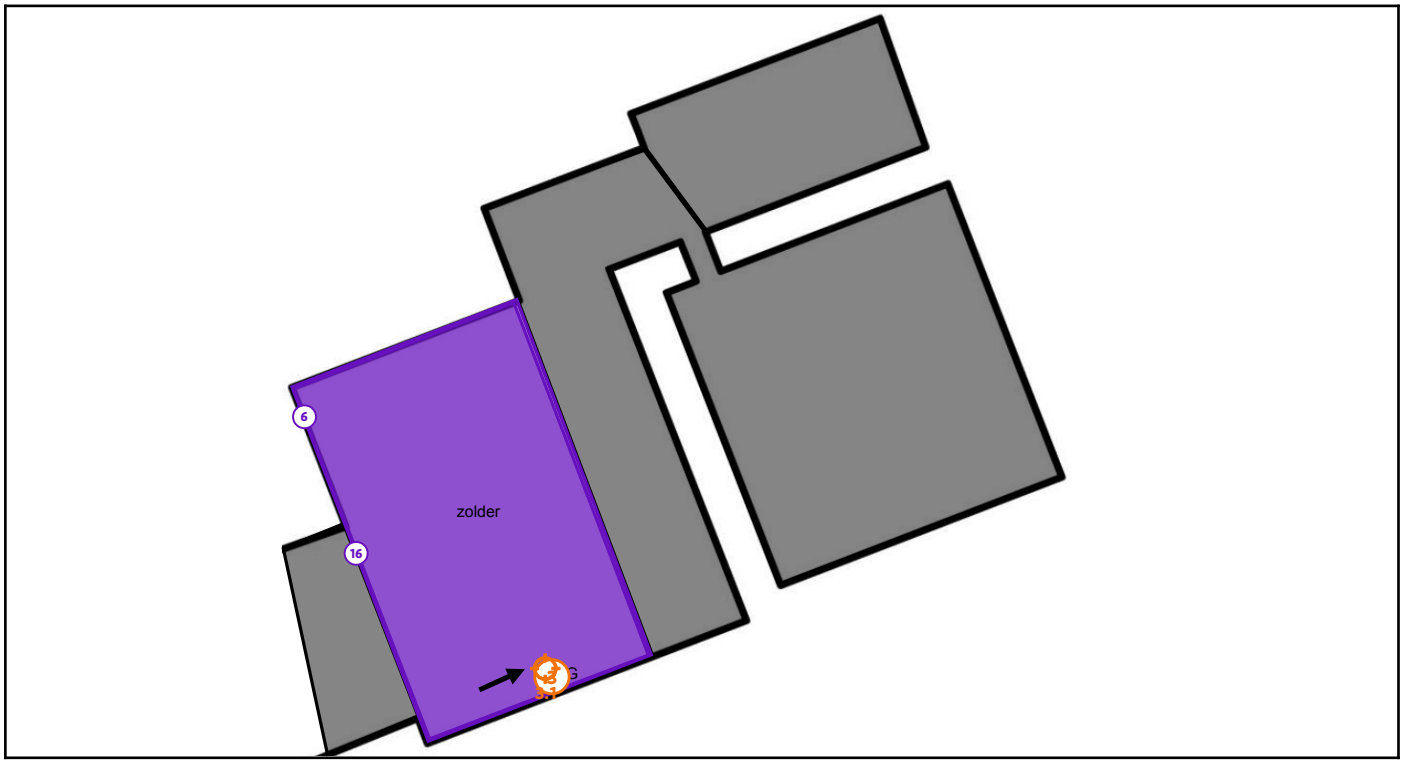
Plan 1.6: Achterbouw + stalling zolder

Beschrijving	Type	Actie
3. Rookgaskanalen in cement	Asbestmateriaal	Verwijderen
3.1 Code: AC1	Puntmonster	-
6. Vloerzeilen zolder stalling - niet asbestverdacht	Advies	-
16. Onderdak achterbouw - niet aanwezig	Overige ruimte of materiaal	-

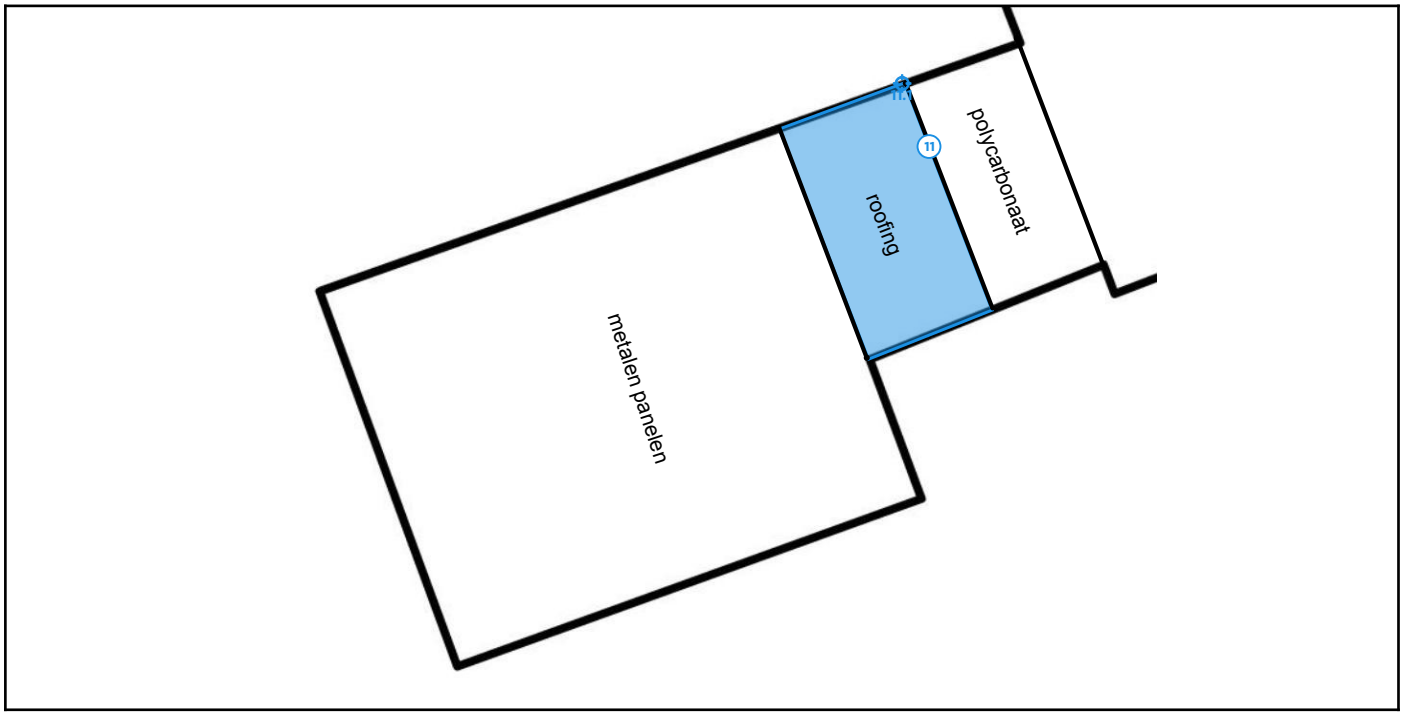
Plan 1.7: Achterbouw + stalling dakbedekking

Beschrijving	Type	Actie
1. Golfplaten dakbedekking asbestcement	Asbestmateriaal	Dringend verwijderen
1.1 Code: GP1	Puntmonster	-
3. Rookgaskanalen in cement	Asbestmateriaal	Verwijderen
11. Roofing - plat dak	Geen asbest	-

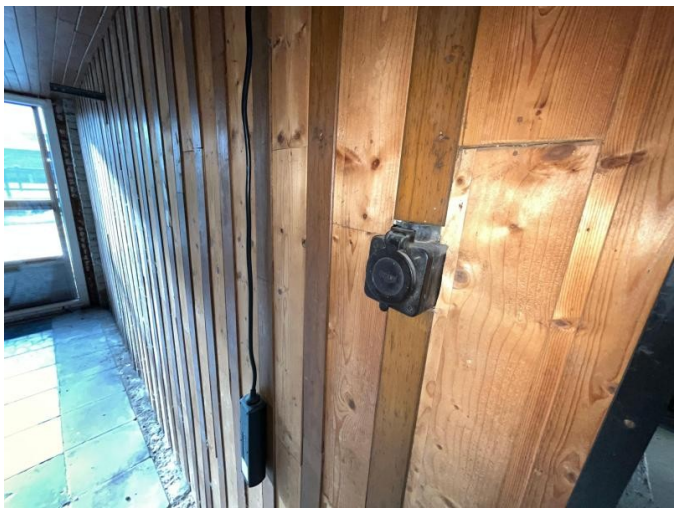
Fiche 4: Elektrische componenten in bakeliet

Eindbeoordeling materiaalrisico	Laag materiaalrisico en/of verlaagde kans op vezelvrijgave

Gebondenheid	Categorie 1: hechtgebonden in oorsprong
Asbestsoort (vezeltype)	Crocidoliet aanwezig
Asbestconcentratie	Laag (< 50%)
Afschermingsgraad van het gehele materiaal	Geheel of deels vrij aan de binnenlucht, maar geen contact met binnenluchtstromen
Toestand van het materiaal	Onbeschadigd, niet verweerd

Beschrijving	Elektrische componenten in bakeliet
Omgeving	Binnen
Primaire drager	Binnenwand
Asbestmateriaal	Plaat, paneel, tablet - Type Bakeliet
Bindmiddel van asbestmateriaal	Kunststof of -hars
Gebondenheid op basis van bindmiddel	Hecht
Hoeveelheid (oppervlakte - dikte - aantal)	• 0,10 m^2 - 1,00 cm - 2 stuks
Totaal volume	0,002 m^3
Eenvoudig bereikbaar	Ja
Bevestigingswijze	• Geschroefd
Identificatiemethode	De asbestdeskundige beoordeelt het materiaal als asbestverdacht en dus asbesthoudend, en dit zonder monstername. Motivatie: De monstername brengt andere schade aan dan schade die inherent is aan de monstername.
Destructieve handeling voor identificatie	Nee
Opmerking	Als deskundige hebben wij niet geverifieerd dat het materiaal bakeliet betreft of harde PVC. Bakeliet wordt door ons beschouwd als een asbestverdachte toepassing, aangezien het in veel gevallen asbesthoudend is. We hebben echter geen staalname uitgevoerd om de functionaliteit van de bakelieten toepassingen niet in gevaar te brengen. De bakelieten compenenten werden aangetroffen op de zolder en in de achterbouw.

- Zorg voor een veilig beheer. Vermijd het beschadigen van het asbestmateriaal. Controleer de toestand jaarlijks op wijzigingen.
- Voer bijkomende staalname(s) uit.

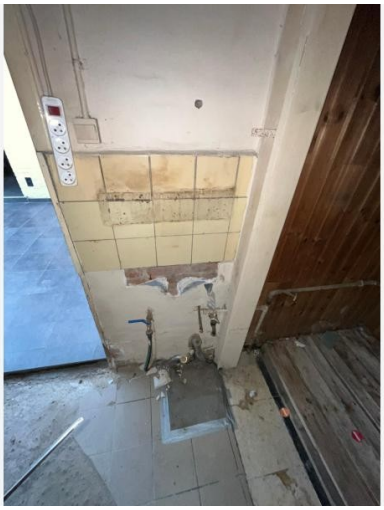
Fiche 8: Cementage - binnenwand

Geen asbest

#	Type	Referentie	Resultaat
8.1	Mengmonster	CEM1	Geen asbest

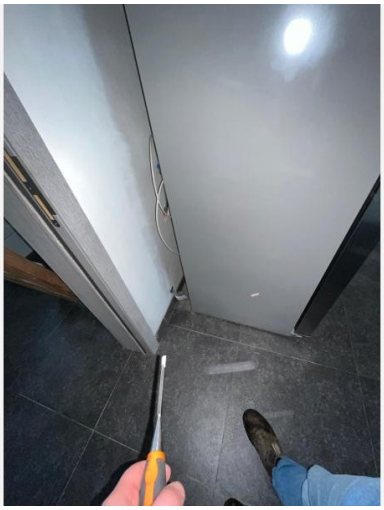
Fiche 9: Pleisterwerk muren

Geen asbest

#	Type	Referentie	Resultaat
9.1	Mengmonster	M1	Geen asbest

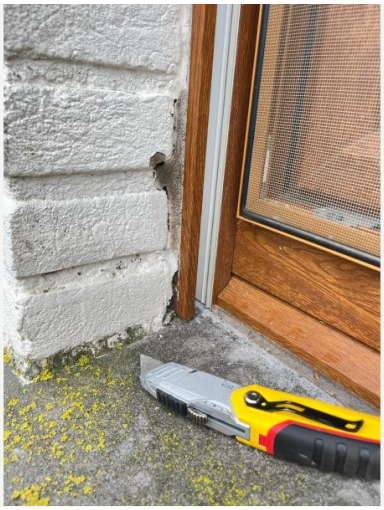
Fiche 12: Afdichtingsmateriaal tussen glas en schrijnwerk

Geen asbest
