Asbestinventarisattest

Bakkersstraat 1A, 9280 Lebbeke

Attestnummer : **20241114-000046.000**
Uitgegeven op : **14.11.2024**
Geldig tot : **Onbeperkt** (tenzij de toestand wijzigt)

Asbestveilig (maar mogelijk niet asbestvrij)

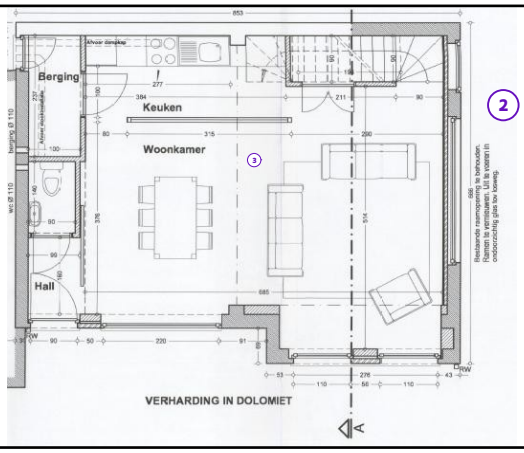
Plan 1.1: Gelijkvloers

Beschrijving	Type	Actie
2. Verbouwing woning 2002	Advies	-
3. Wanden en plafonds in gyproc	Advies	-

Gebouw werd na 2002 van garage tot woning verbouwd. Er werden geen asbestverdachte materialen aangetroffen.

Nieuwe crepi, onderdak niet inspecteerbaar.

Alle muren en plafonds zijn opgetrokken in gyproc. Geen (oud) pleisterwerk aangetroffen.

Op foto's van tijdens de verbouwingen (van garage naar ééngezinswoning) is te zien dat er geen pleisterwerk aanwezig was.

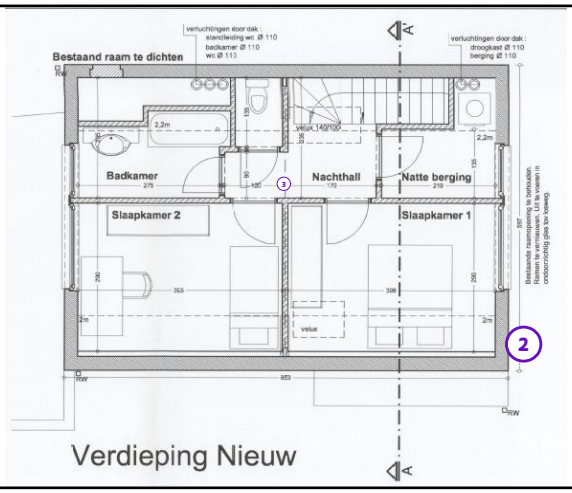
Plan 1.2: Verdieping

Beschrijving	Type	Actie
2. Verbouwing woning 2002	Advies	-
3. Wanden en plafonds in gyproc	Advies	-

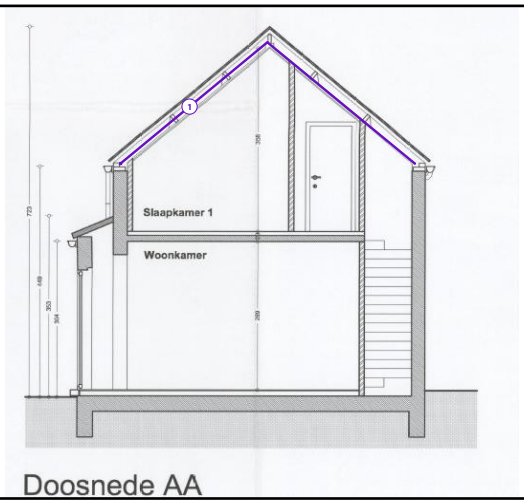
Plan 1.6: Doorsnede

Beschrijving	Type	Actie
1. Onderdak niet inspecteerbaar	Beperking	-

Permanente beperking

Reden: Dak hoger dan 3.5m en langs binnen afgewerkt

Uitleg van de asbestdeskundige: Langs de buitenkant kon er geen pan worden gelicht omdat het dak hoger is dan 3.5m. Langs binnen was het dak volledig afgewerkt.

Op foto's van tijdens de verbouwingen is te zien dat er isolatie geplaatst is, maar het onderliggende materiaal is niet waarneembaar.
