Asbestinventarisattest

Sint-Annastraat 100, 9220 Hamme

Attestnummer : **20240222-000485.000**
Uitgegeven op : **22.02.2024**
Geldig tot : **22.02.2034**

Niet-asbestveilig

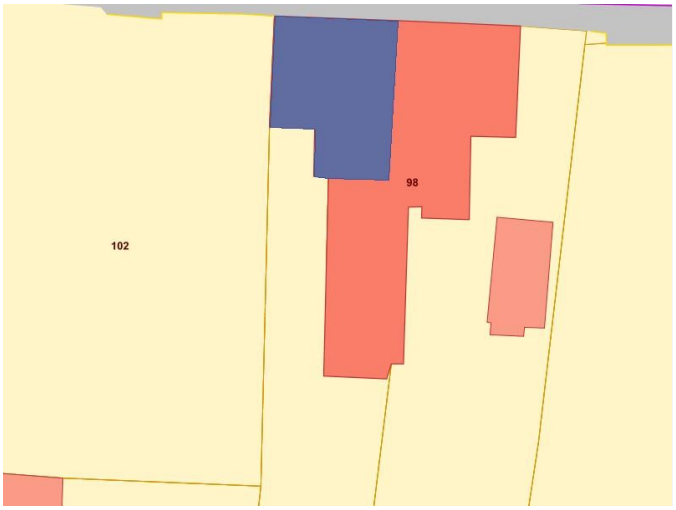
Zone 1: Hoofdgebouw

Tijdens de inspectie vastgesteld:

1 Asbestmateriaal

2 Advies

5 Geen asbest

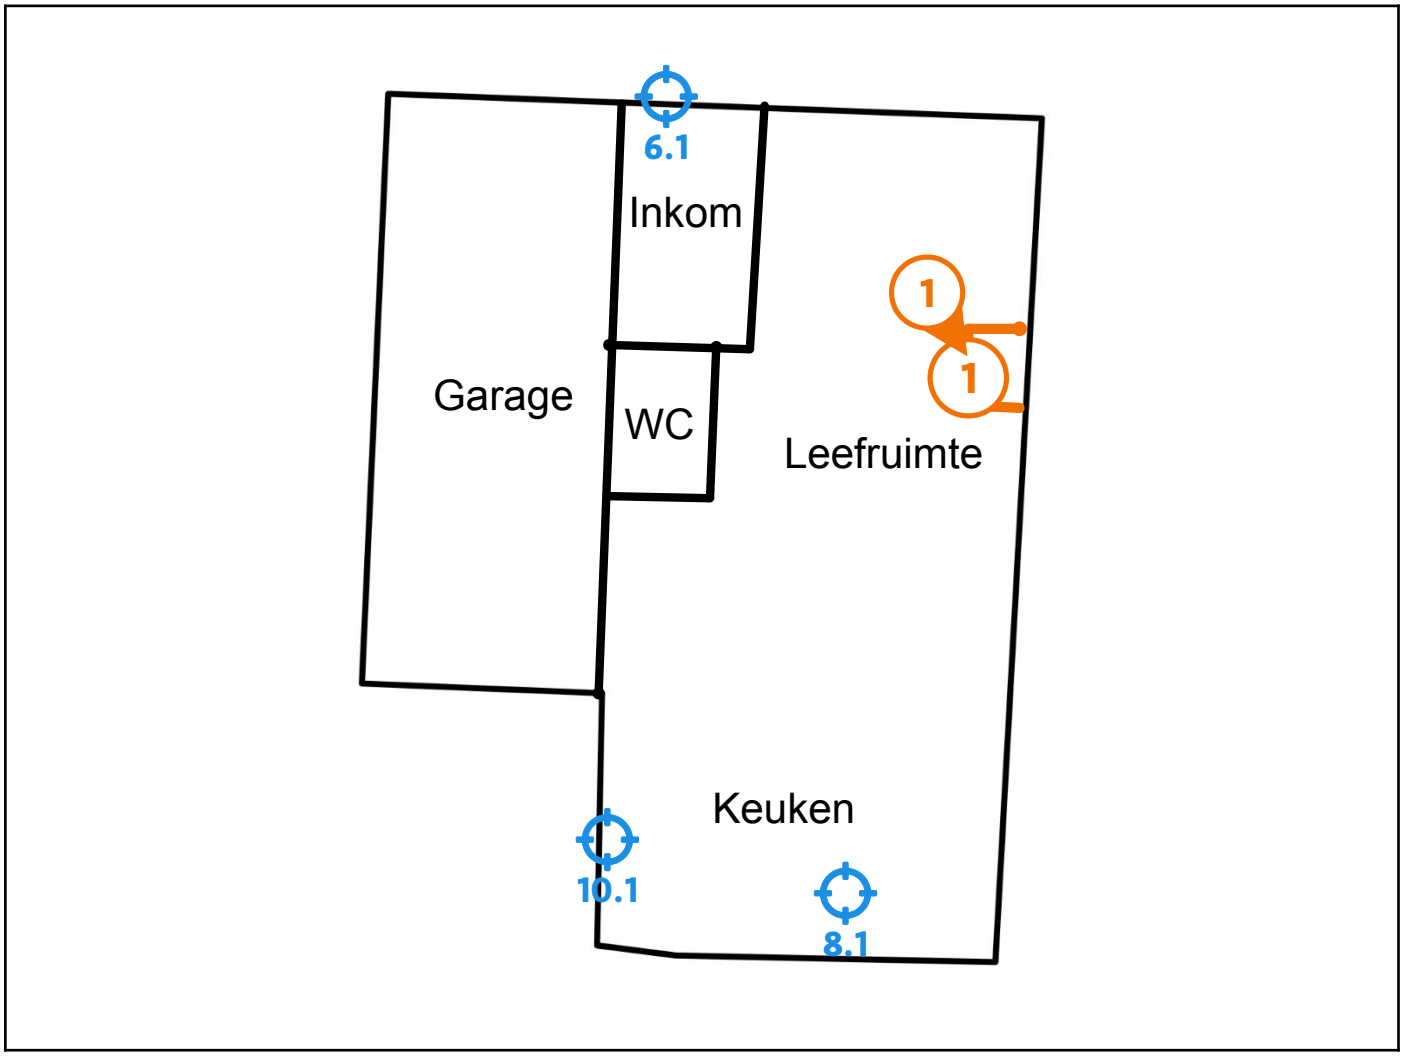
Plan 1.1: Gelijkvloers/garage

Beschrijving	Type	Actie
1. Asbestkoord aan gashaard	Asbestmateriaal	Verwijderen
6. Silicone voordeur	Geen asbest	-
6.1 Code: MM05	Puntmonster	-
8. Demping onderaan spoelbak	Geen asbest	-
8.1 Code: MM04	Puntmonster	-
10. Plakking plafond	Geen asbest	-
10.1 Code: MM03	Mengmonster	-

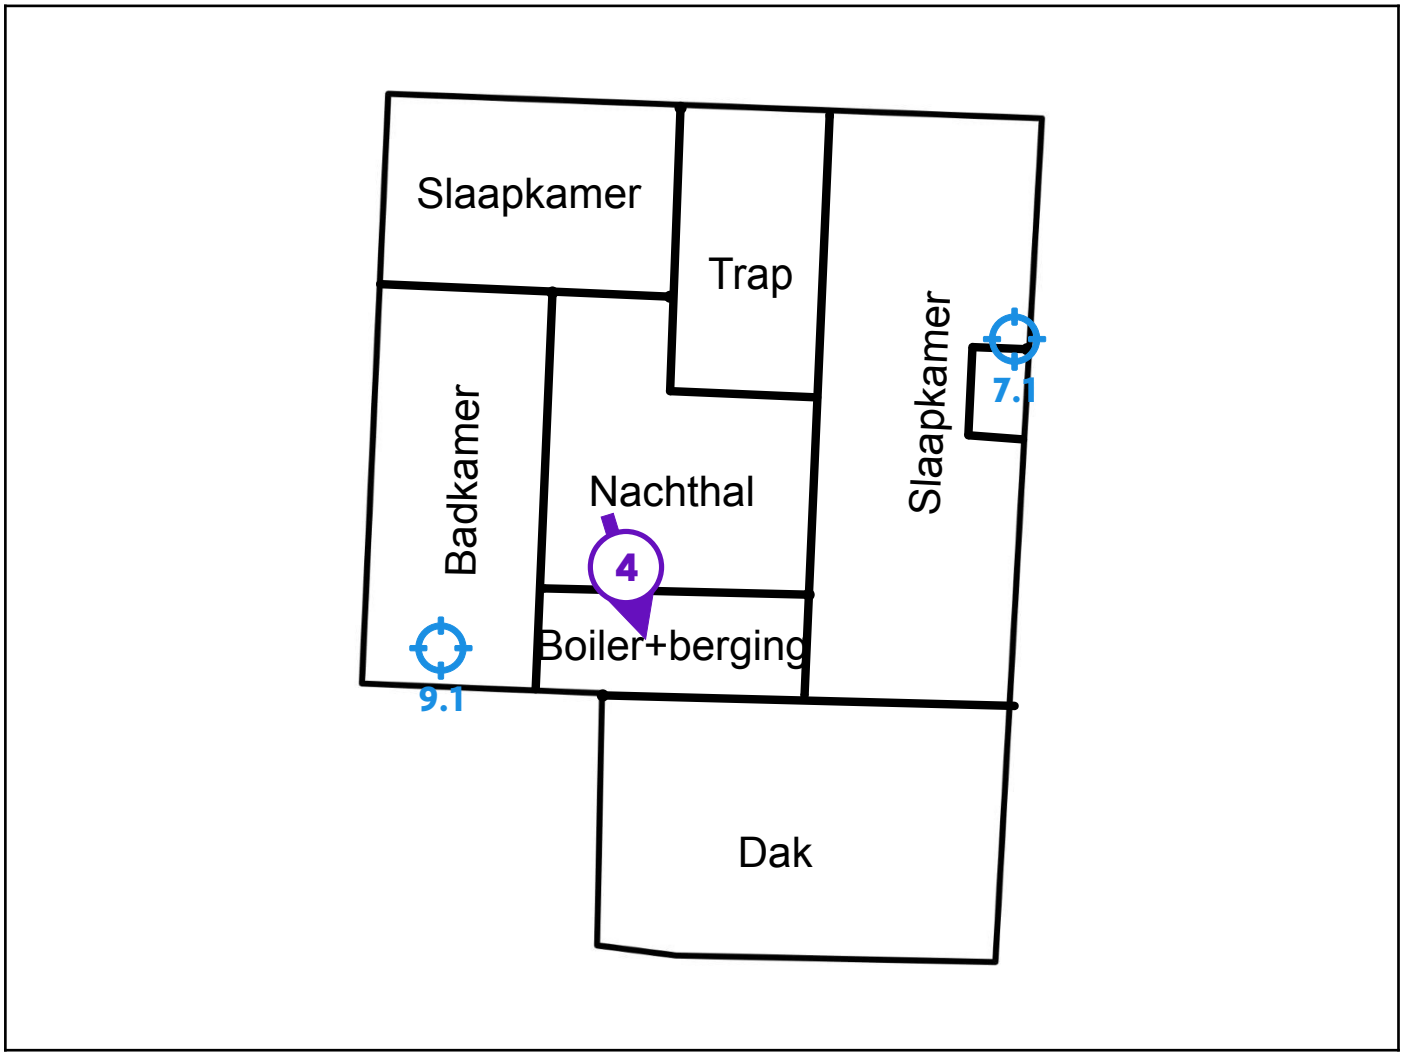
Plan 1.2: Verdieping 1

Beschrijving	Type	Actie
4. Vloerzeil boiler	Advies	-
7. Plakking muur	Geen asbest	-
7.1 Code: MM02	Mengmonster	-
9. Vloerzeil badkamer	Geen asbest	-
9.1 Code: MM01	Puntmonster	-

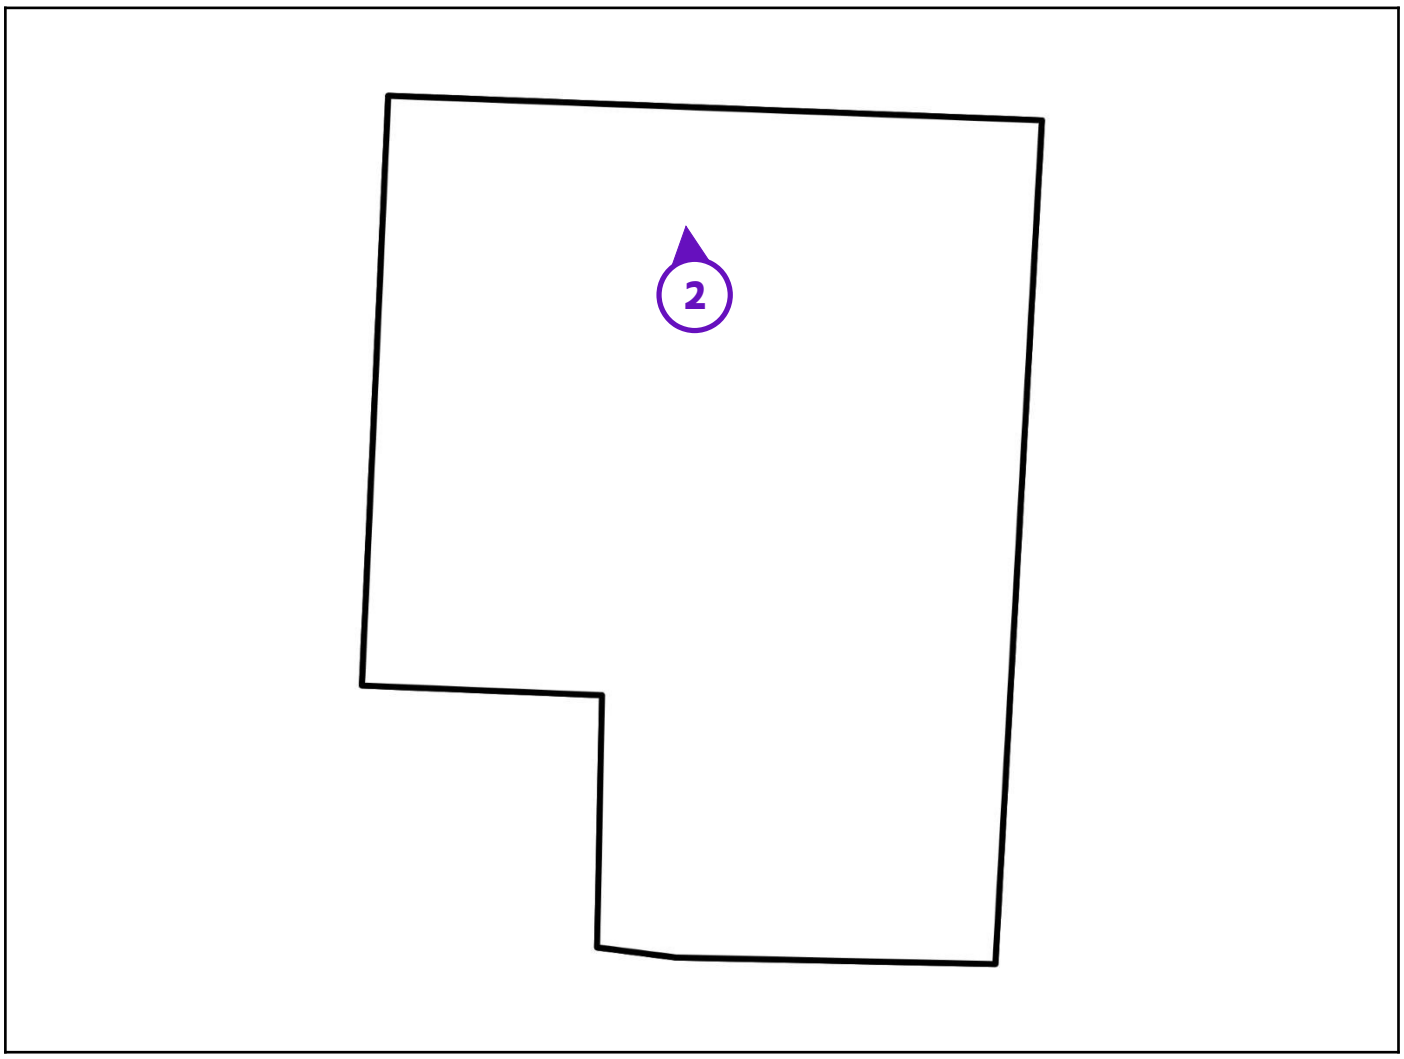
Plan 1.3: Dak

Beschrijving	Type	Actie
2. Onderdak woonhuis	Advies	-

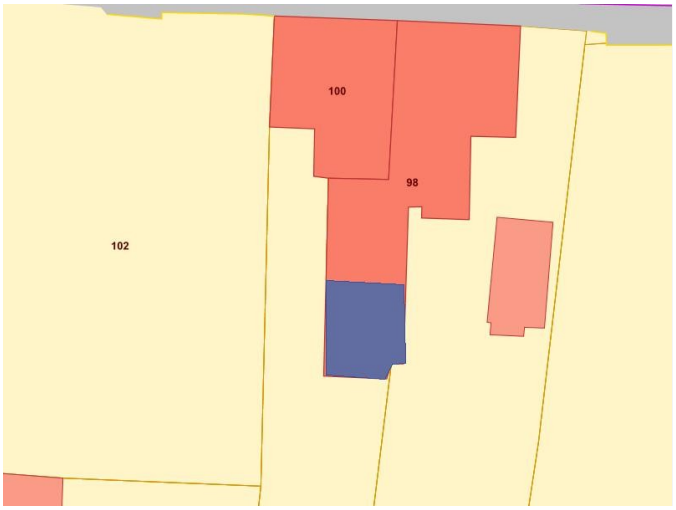
Zone 2: Tuinberging

Tijdens de inspectie vastgesteld:

0 Asbestmaterialen

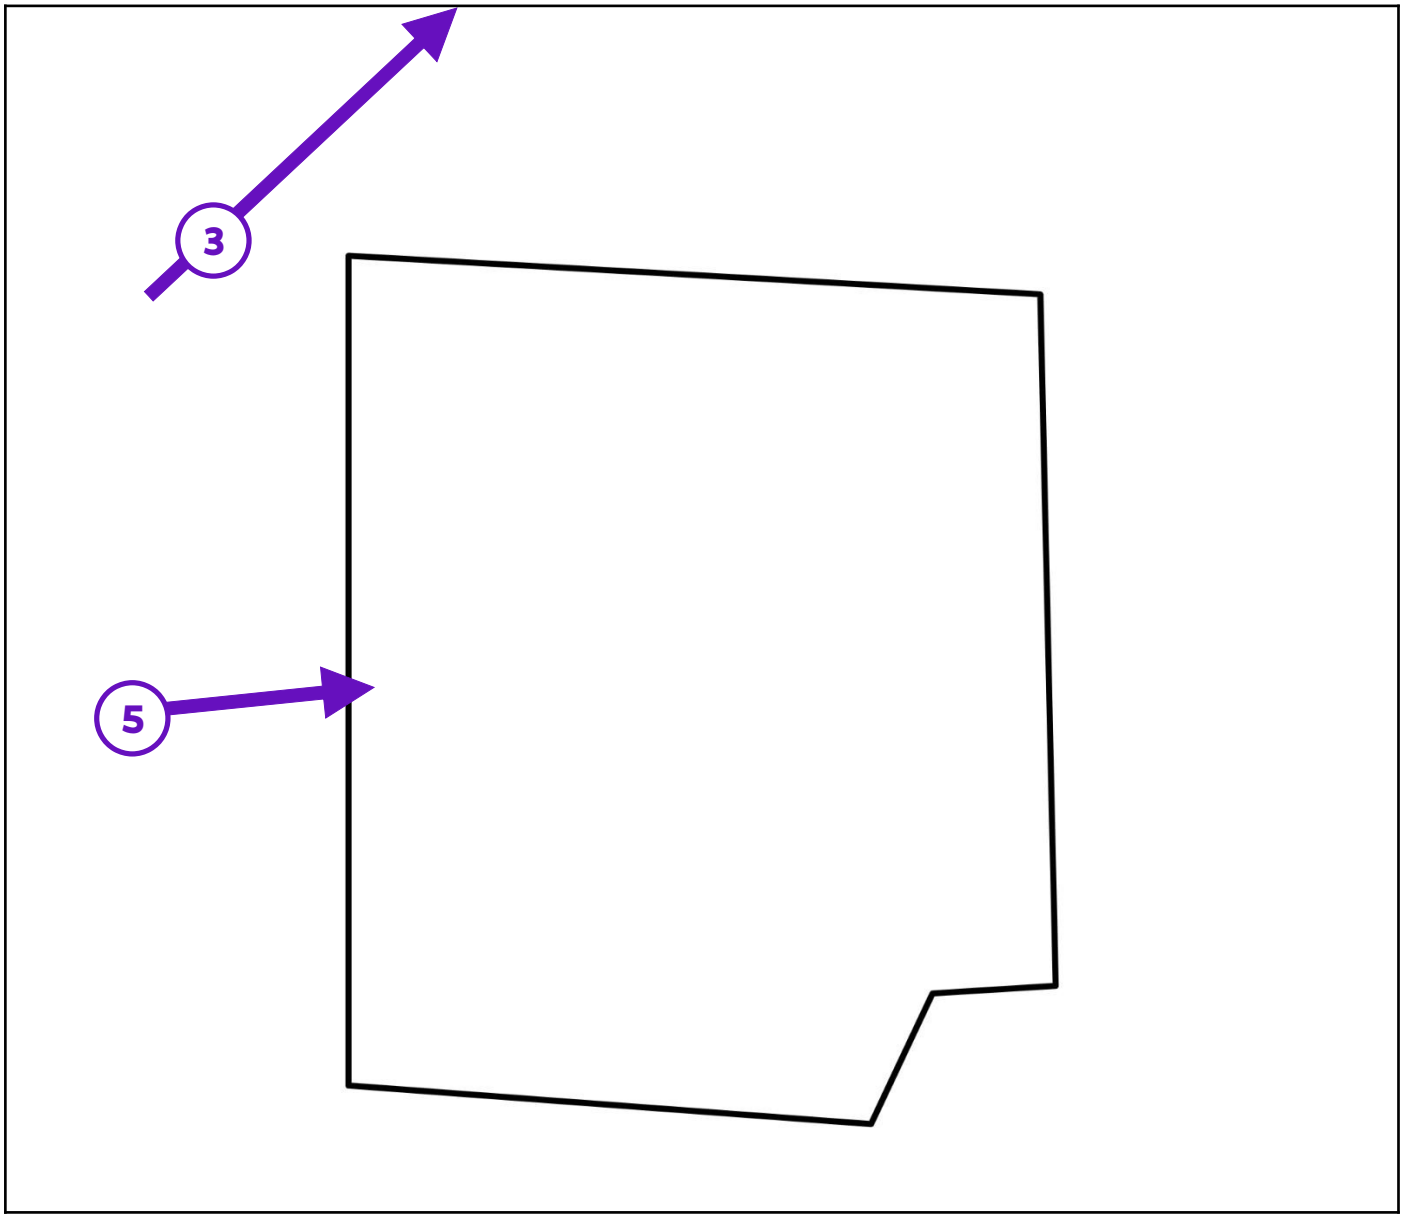
Plan 2.1: Tuinberging plan

Beschrijving	Type	Actie
3. AC buis buren	Advies	-
5. Onderdak tuinberging	Advies	-

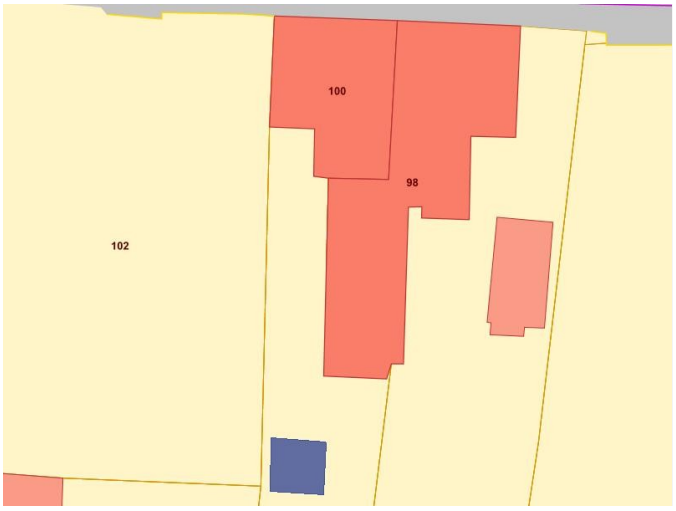
Zone 3: Tuinhuis

Tijdens de inspectie vastgesteld:

0 Adviezen

0 Geen asbest

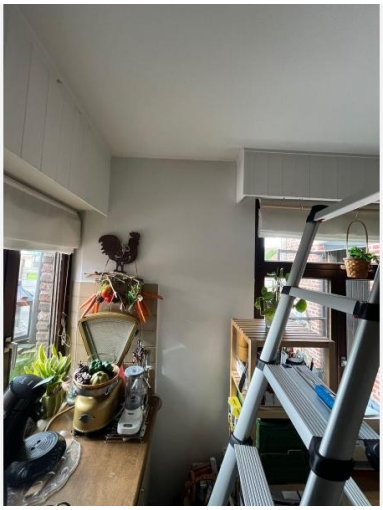
Fiche 10: Plakking plafond

Geen asbest

#	Type	Referentie	Resultaat
10.1	Mengmonster	MM03	Geen asbest
