Asbestinventarisattest

45002B0089/00P000

Attestnummer : **20250330-000091.000**
Uitgegeven op : **30.03.2025**
Geldig tot : **30.03.2035**

Niet-asbestveilig

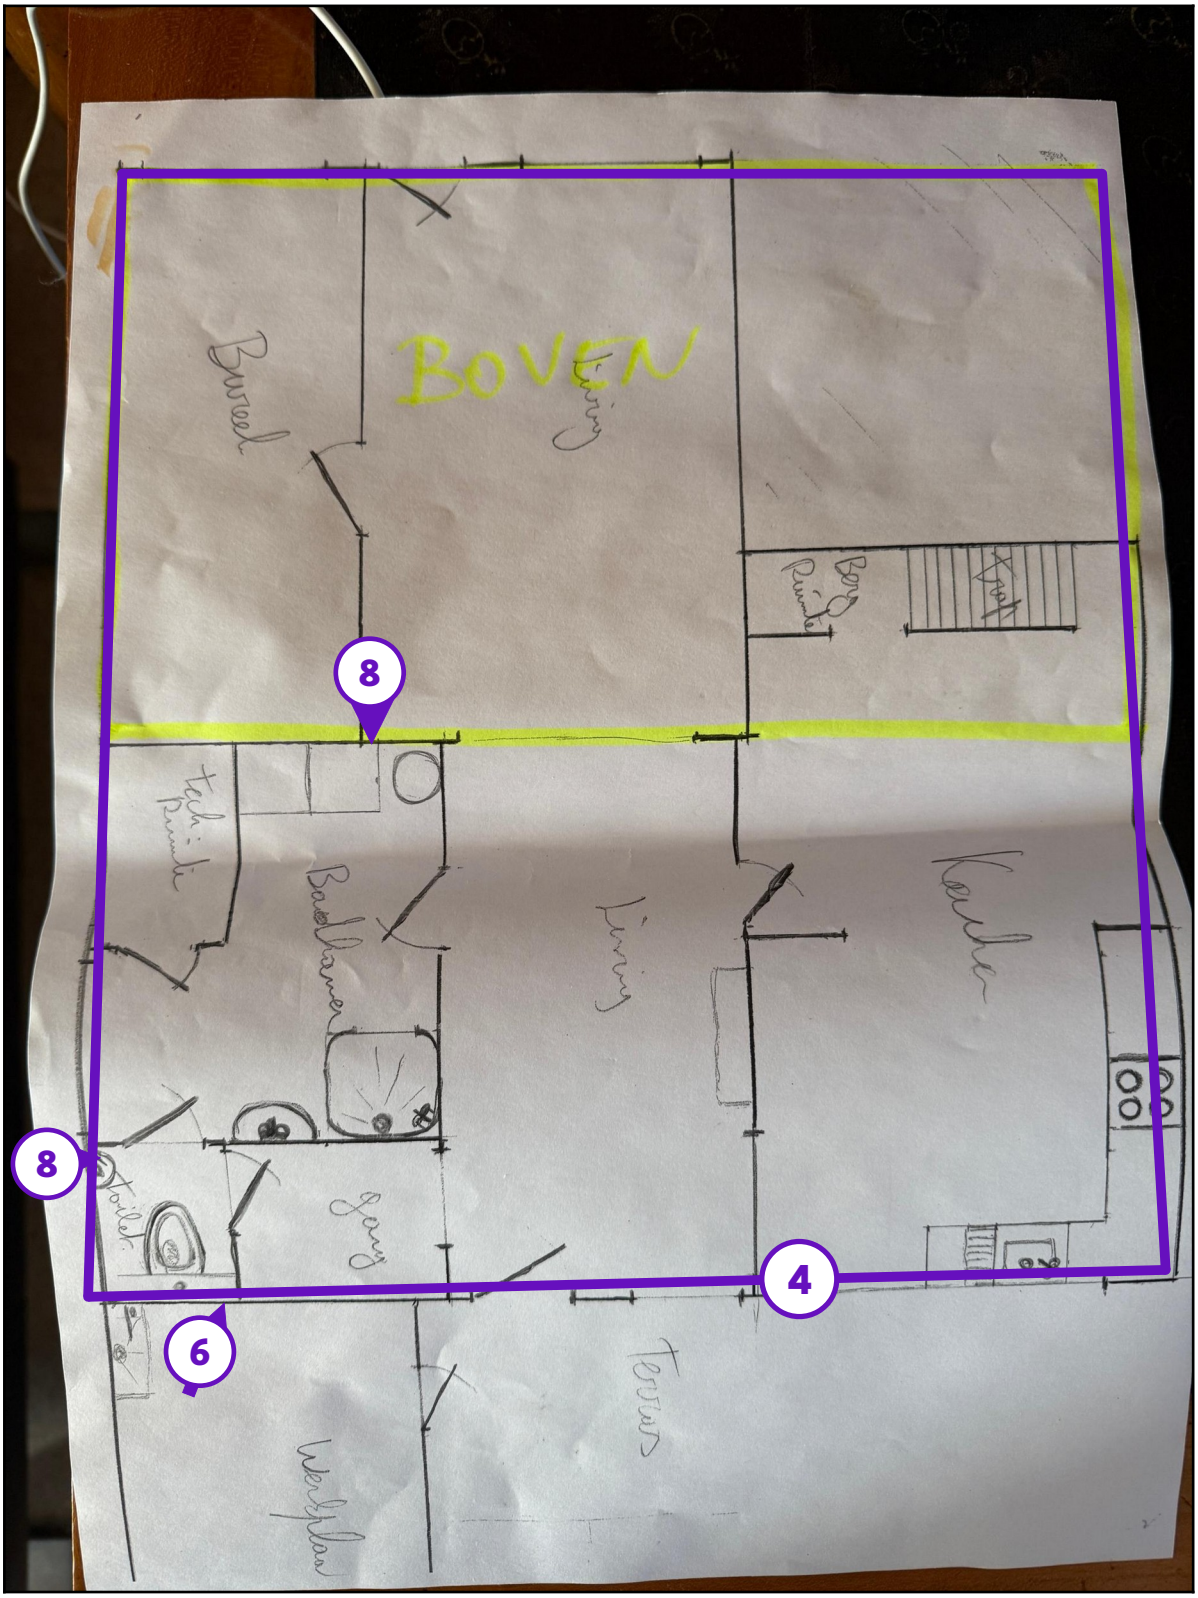
Plan 1.1: gelijkvloers

4. muren in cementafwerking	Advies	-
6. plafond afwerking	Advies	-
8. lijm van Wandbekleding van natte ruimtes	Advies	-

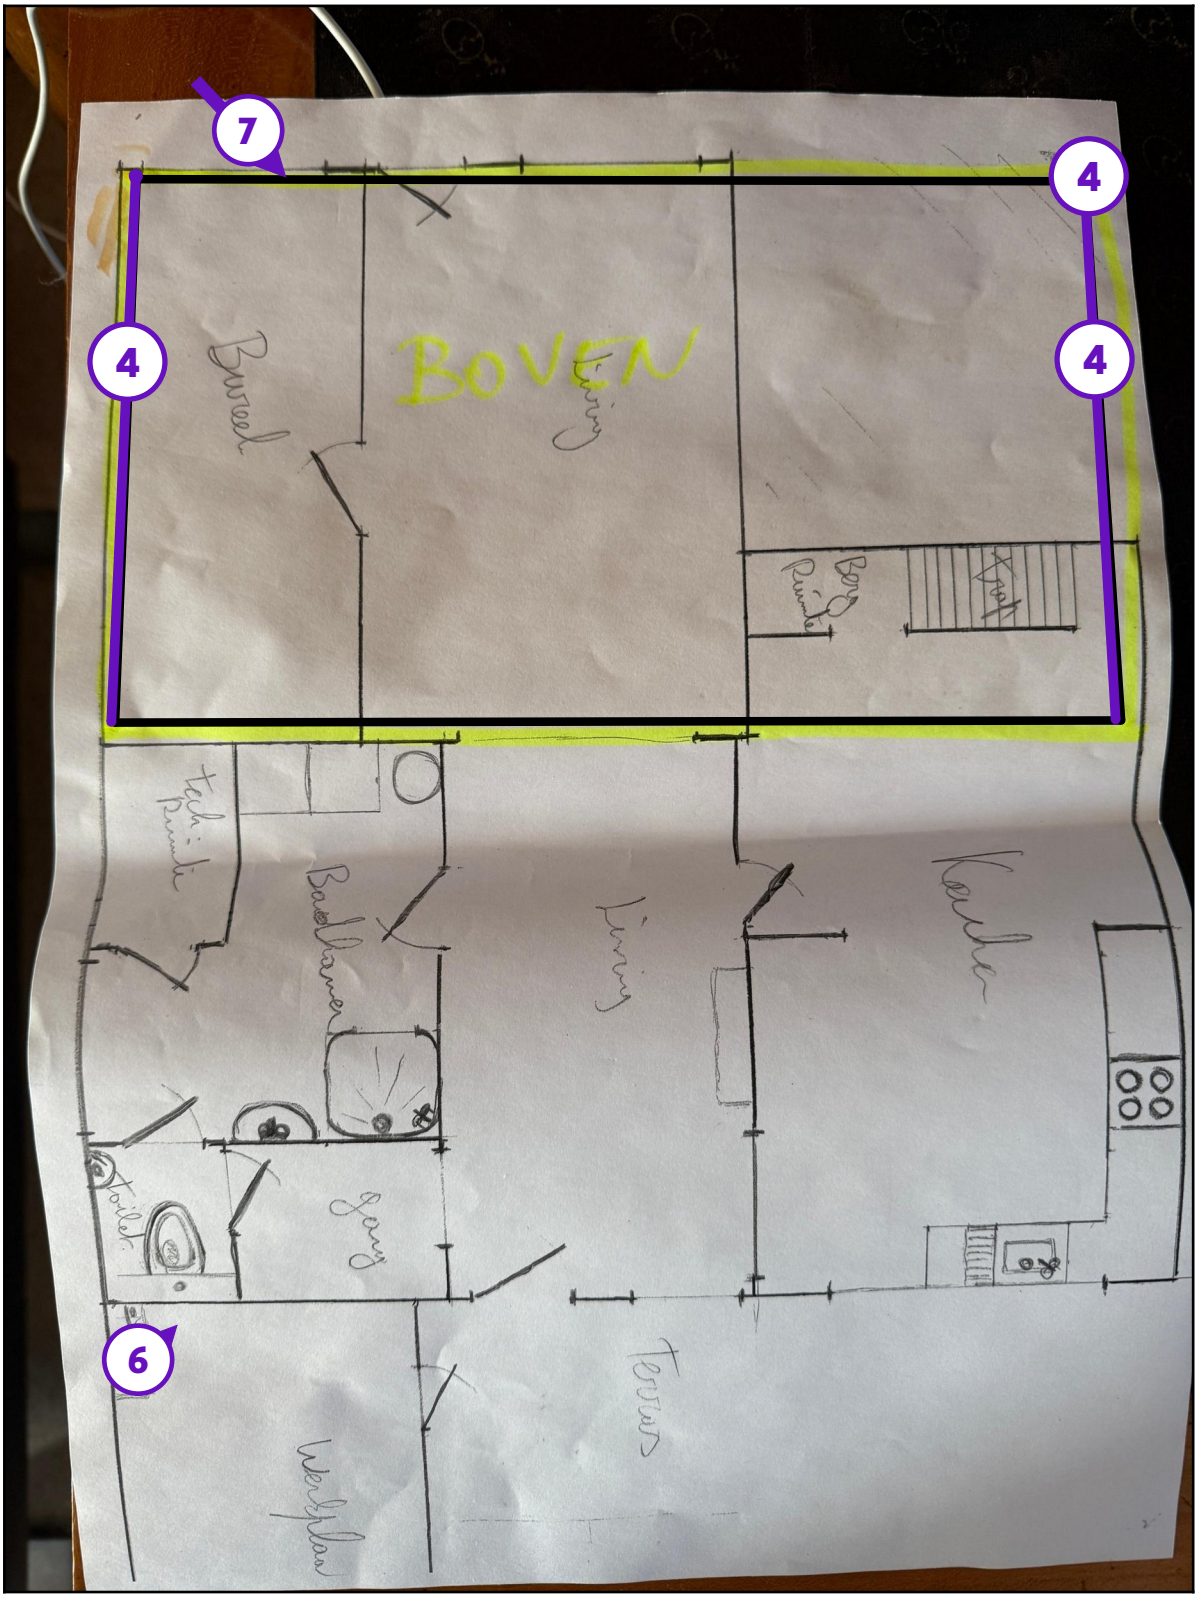
Plan 1.2: verdieping

4. muren in cementafwerking	Advies	-
6. plafond afwerking	Advies	-
7. vloerbekleding op verdieping	Advies	-

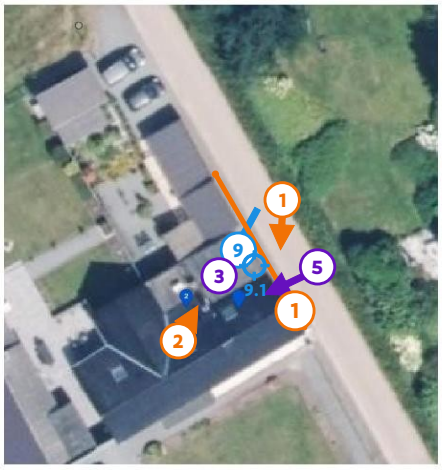
Plan 1.3: luchtfoto

Beschrijving	Type	Actie
1. leien aan gevel	Asbestmateriaal	Verwijderen
2. schoorsteenpijp	Asbestmateriaal	Verwijderen
3. schoorsteenpijpen in AC mogelijk	Beperking	-
5. Onderdak van de woning is uit kunststof	Advies	-
9. Roofing plat dak	Geen asbest	-
9.1 Code: 1	Puntmonster	-

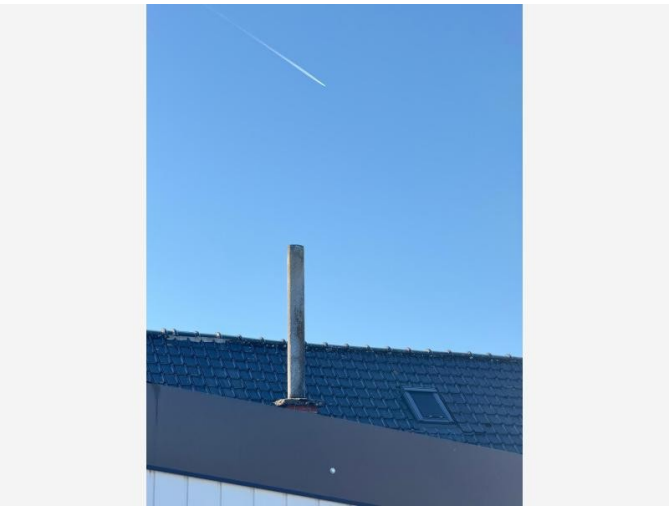
Fiche 2: schoorsteenpijp

Eindbeoordeling materiaalrisico	Verhoogd materiaalrisico en/of verhoogde kans op vezelvrijgave

Beschrijving	schoorsteenpijp
Omgeving	Buiten
Primaire drager	HVAC infrastructuur en uitrusting
Asbestmateriaal	Buis, koker, leiding, pijp, doorvoer
Bindmiddel van asbestmateriaal	Cement
Gebondenheid op basis van bindmiddel	Hecht
Hoeveelheid (lengte - omtrek - dikte - aantal)	• 2,50 m - 70,00 cm - 1,00 cm - 1 stuk
Totaal volume	0,018 m^3
Eenvoudig bereikbaar	Ja
Bevestigingswijze	• Geklemd • Verlijmd, ingegoten, versmeerd
Identificatiemethode	Vaststelling zonder monstername
Destructieve handeling voor identificatie	Nee
Opmerking	loopt mogelijk door naar onder

Verwijderen

- Zorg voor een veilig beheer. Vermijd het beschadigen van het asbestmateriaal. Controleer de toestand jaarlijks op wijzigingen.

- Eenvoudige handelingen: mag via doe-het-zelf of door werknemer(s) met opleidingsattest eenvoudige handelingen
  Zorg voor nodige veiligheids- en voorzorgsmaatregelen

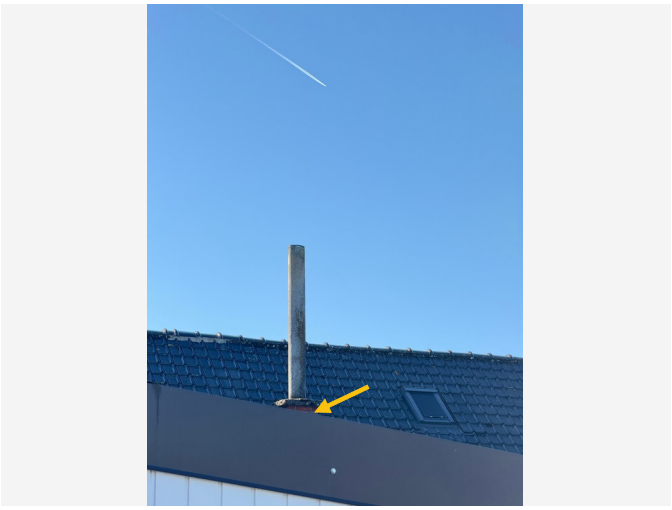
Fiche 3: schoorsteenpijpen in AC mogelijk

Tijdelijke beperking

Reden: Er is geen volledige risicobeoordeling mogelijk

Uitleg van de asbestdeskundige: mogelijk AC buis in schoorstenen

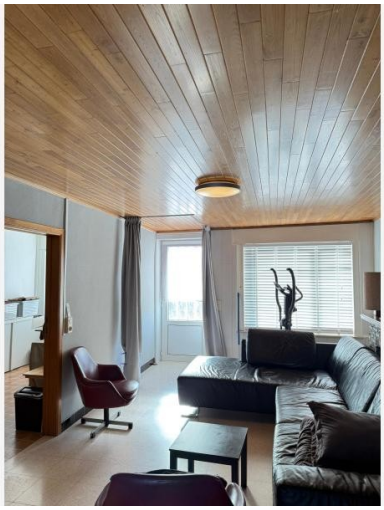
Fiche 4: muren in cementafwerking

Binnenmuren in cementafwerking met behang en plaatmaterialen, geen pleister merkbaar op verschillende punten,

Eventuele achterliggende toepassingen niet zichtbaar

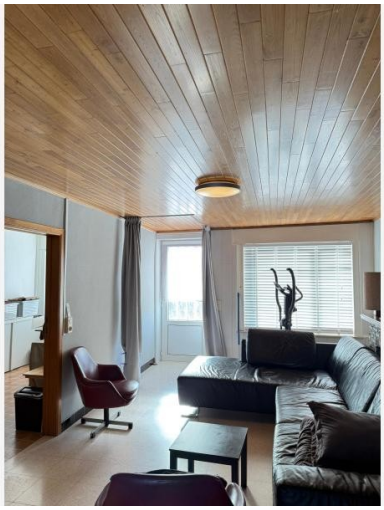
Fiche 6: plafond afwerking

plafond afwerking in behandelde pleisterplaat en plaatmaterialen

Eventuele achterliggende toepassingen niet zichtbaar

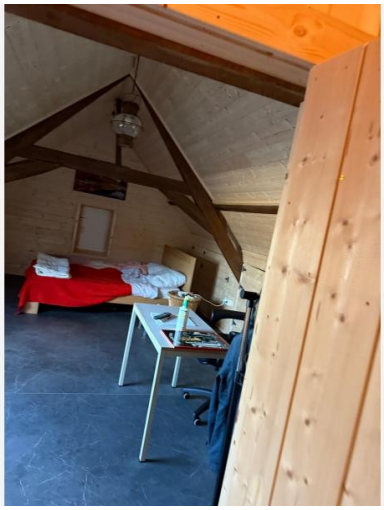
Fiche 7: vloerbekleding op verdieping

vloerbekleding op verdieping

Eventuele achterliggende toepassingen niet zichtbaar

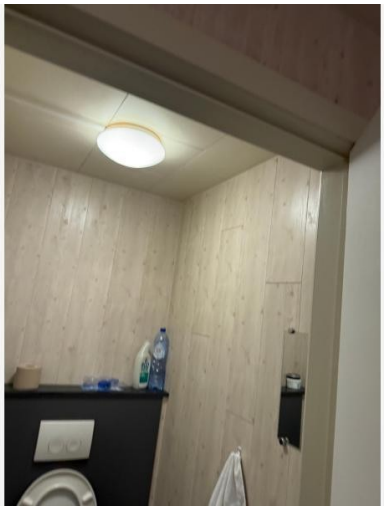
Fiche 8: lijm van Wandbekleding van natte ruimtes

lijm van Wandbekleding in tegels/plaatmaterialen van natte ruimtes

Eventuele achterliggende toepassingen zoals lijm niet zichtbaar
