Asbestinventarisattest

Keizer Karelstraat 15, 9700 Oudenaarde

Attestnummer : **20261119-000036.000**
Uitgegeven op : **19.11.2026**
Geldig tot : **Onbeperkt** (tenzij de toestand wijzigt)

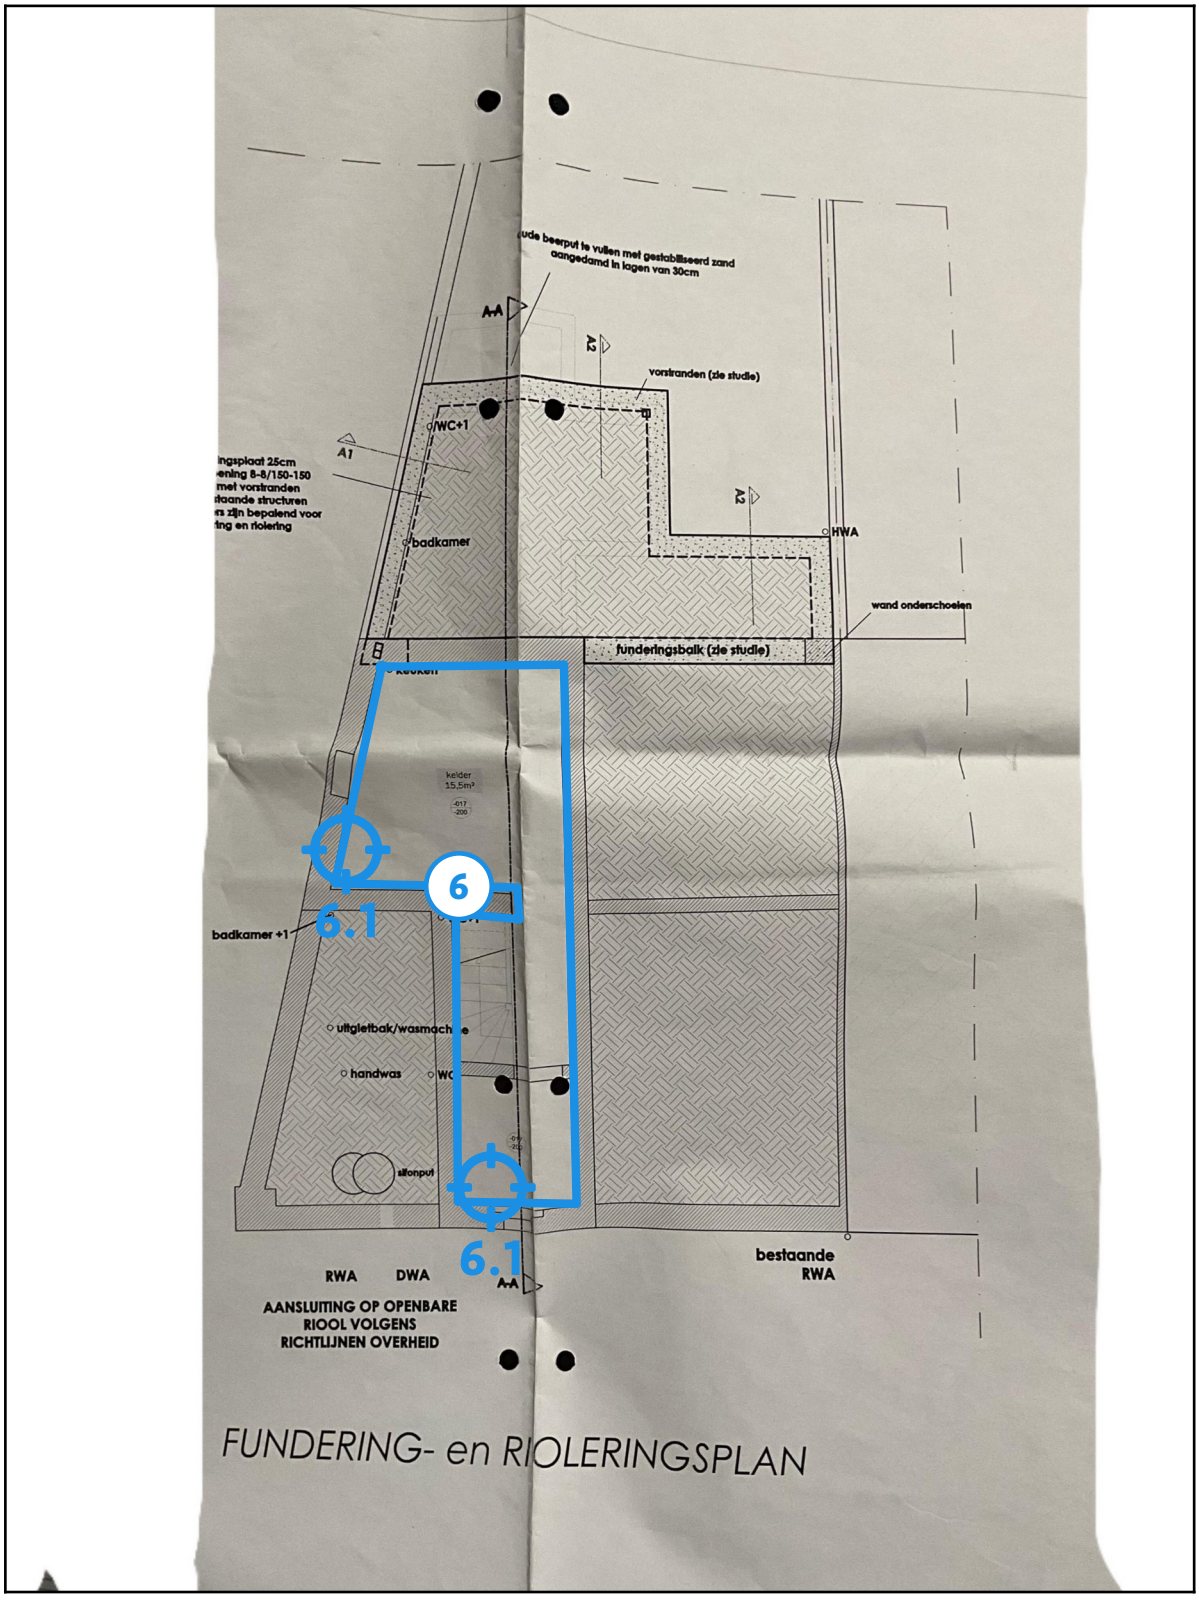
Plan 1.1: Woning plan-1

6. Cementering binnentoepassing (met staalname)	Geen asbest	-
6.1 Code: 02	Mengmonster	-

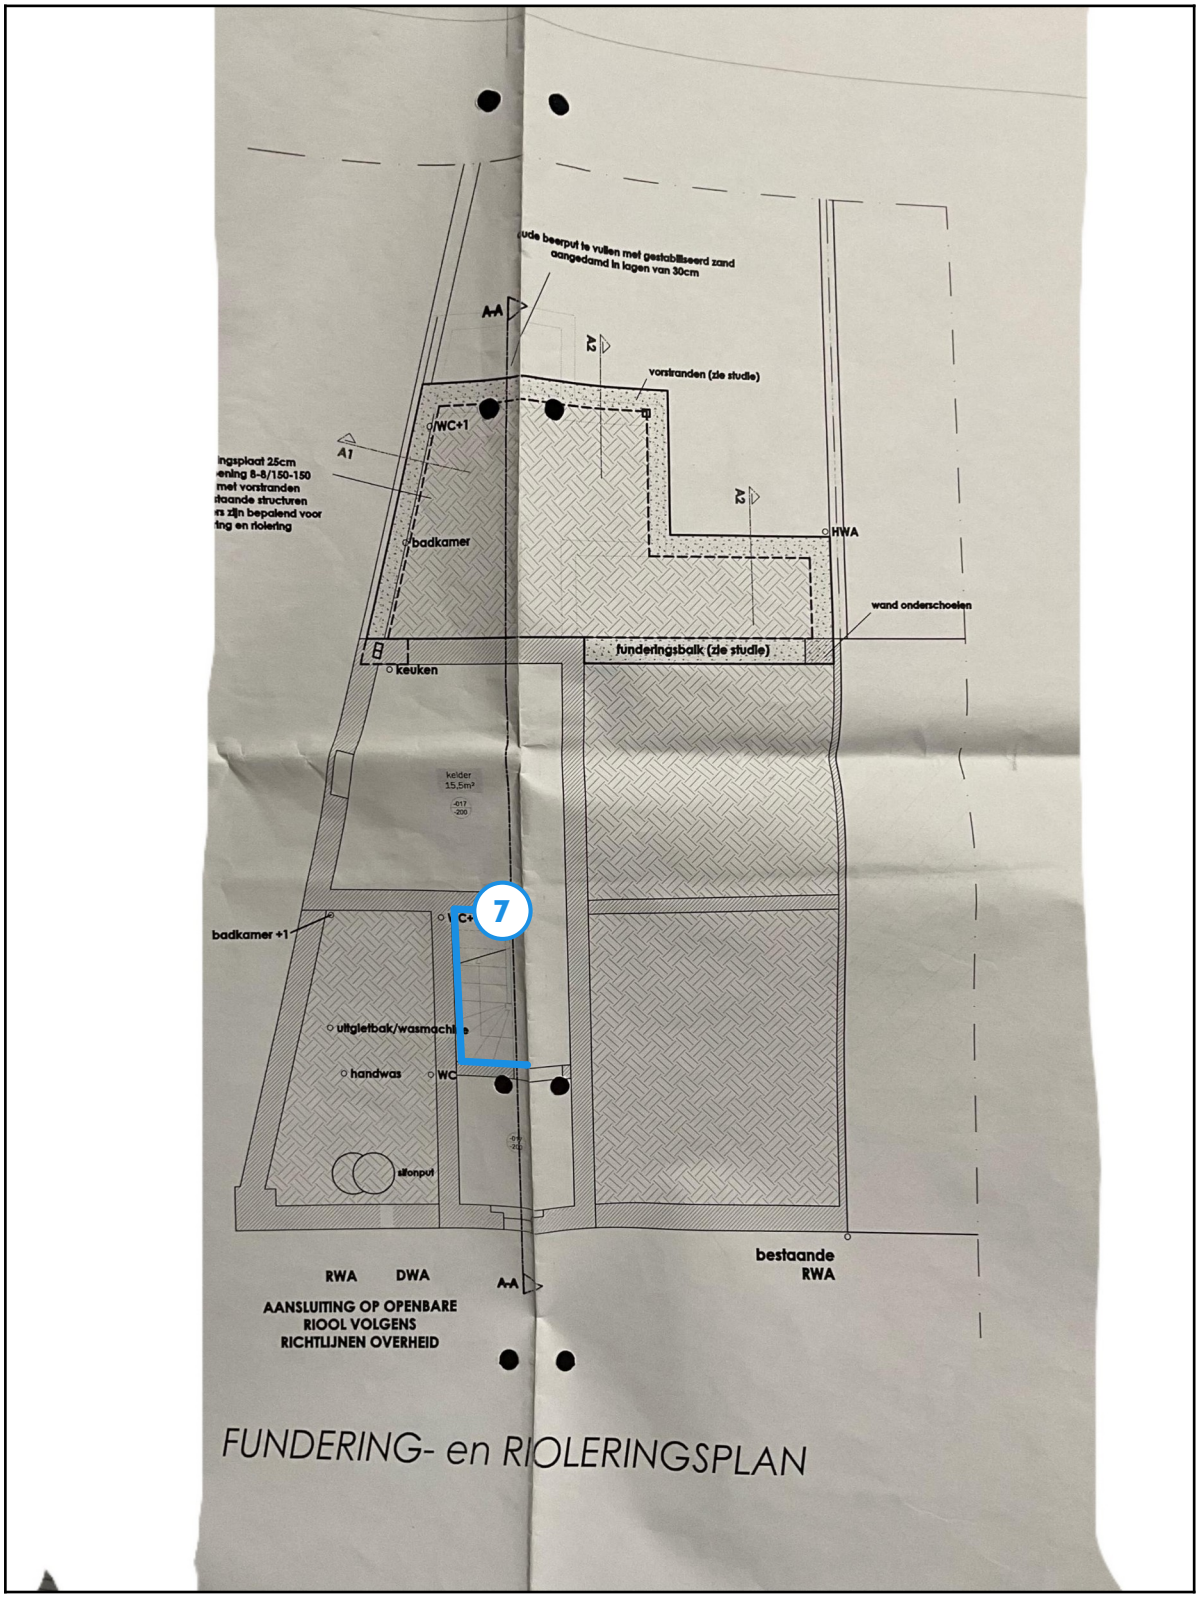
Plan 1.2: Woning plan-1

7. Muurpleister	Geen asbest	-

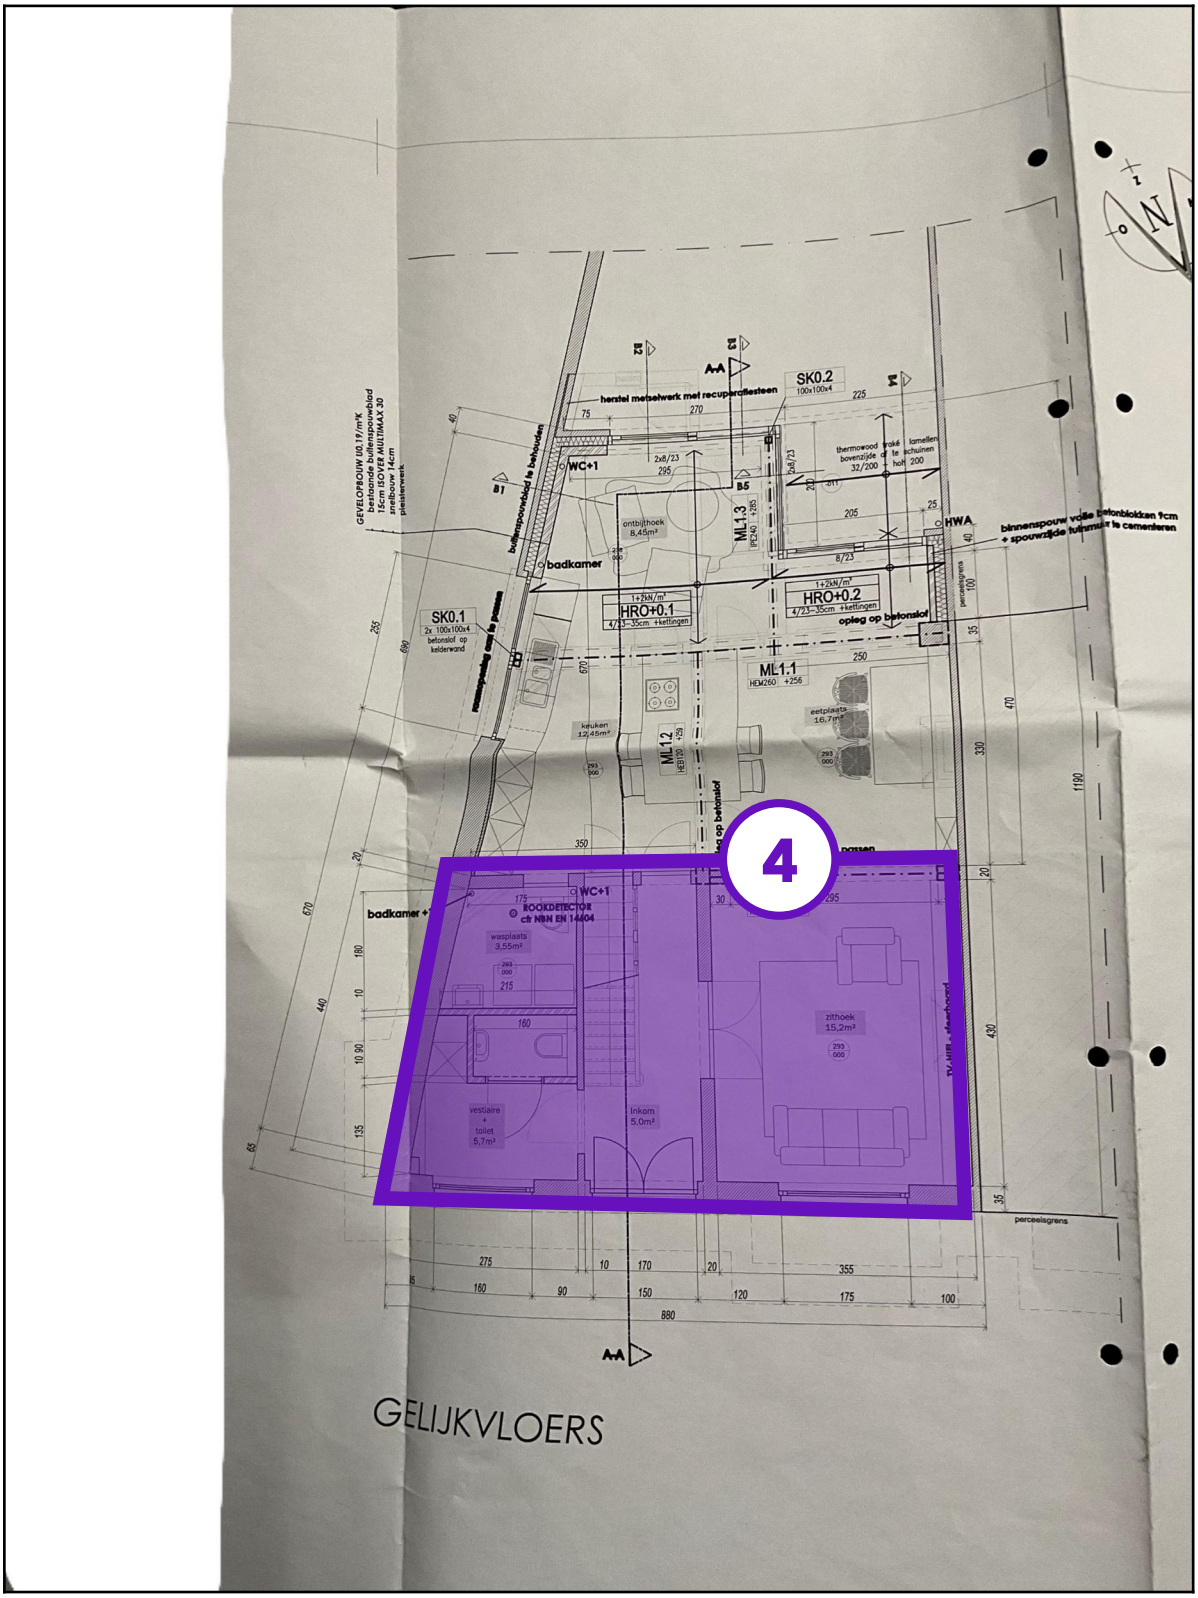
Plan 1.5: Woning plan GLV

4. Valse plafonds	Advies	-

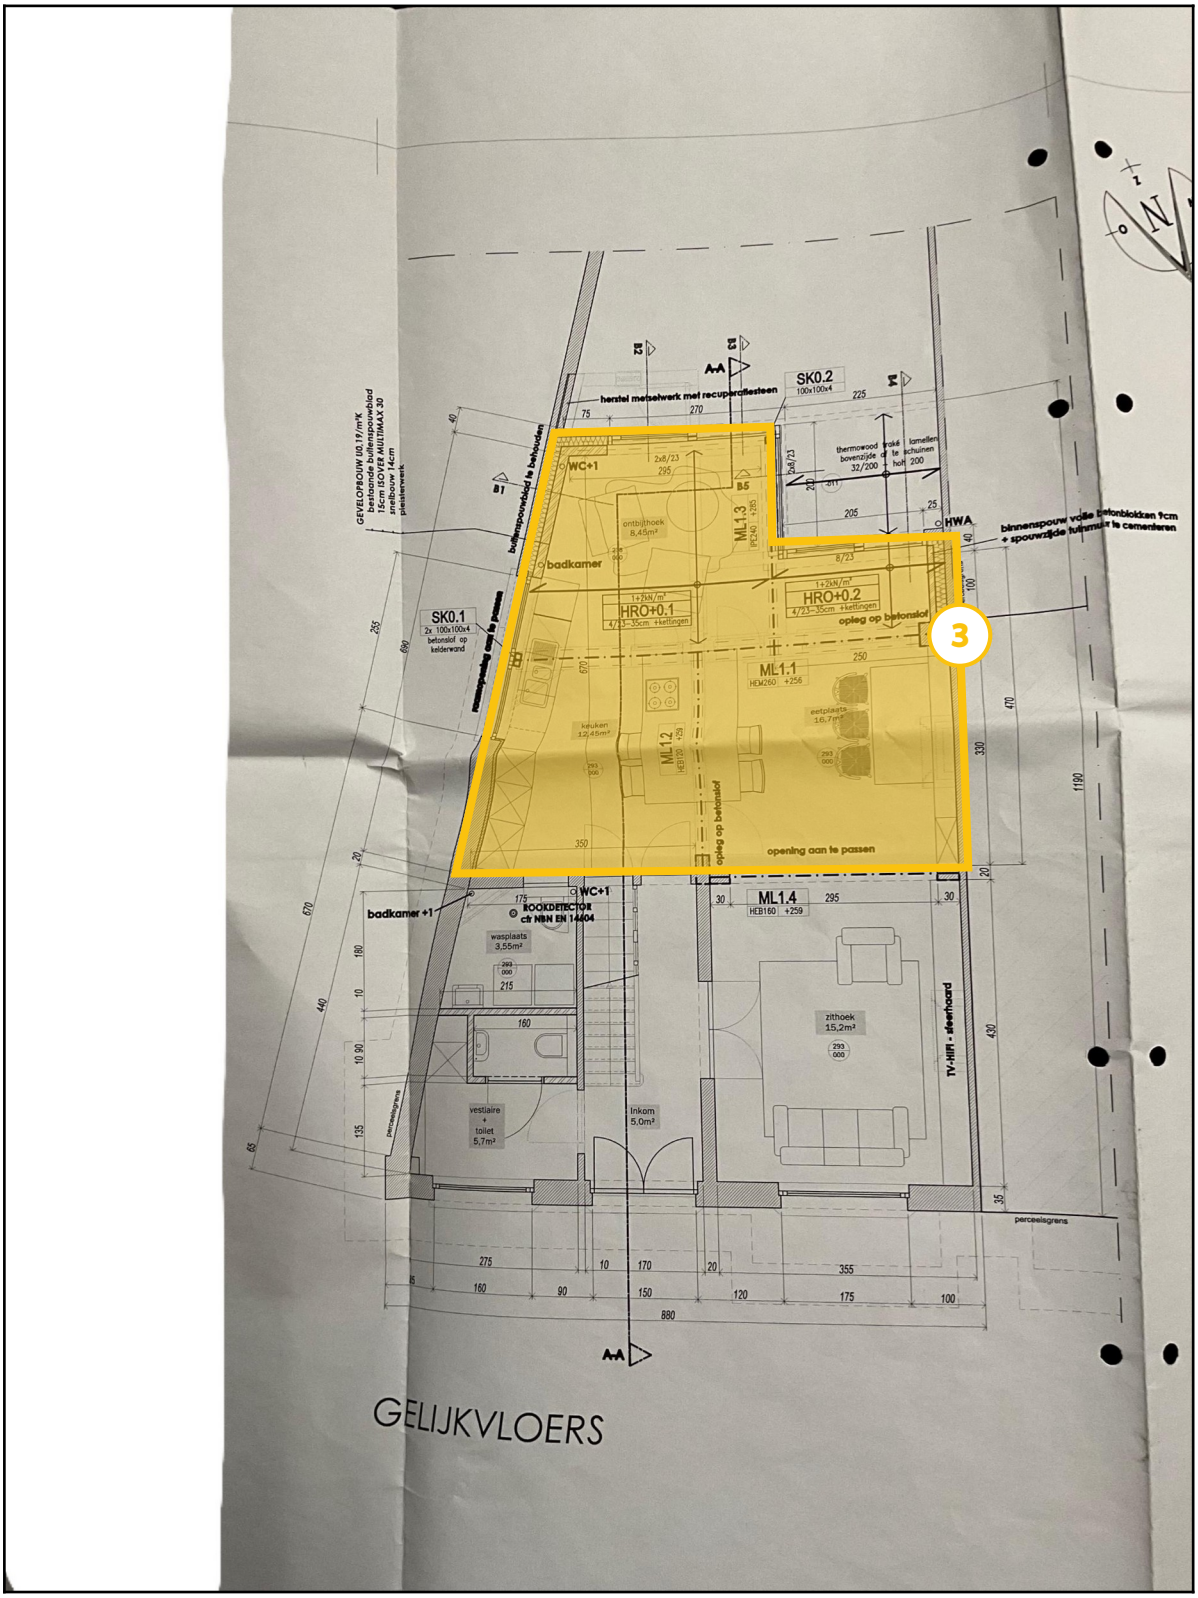
Plan 1.6: Woning plan GLV

3. Constructie bouwjaar na 2001	Uitsluiting	-

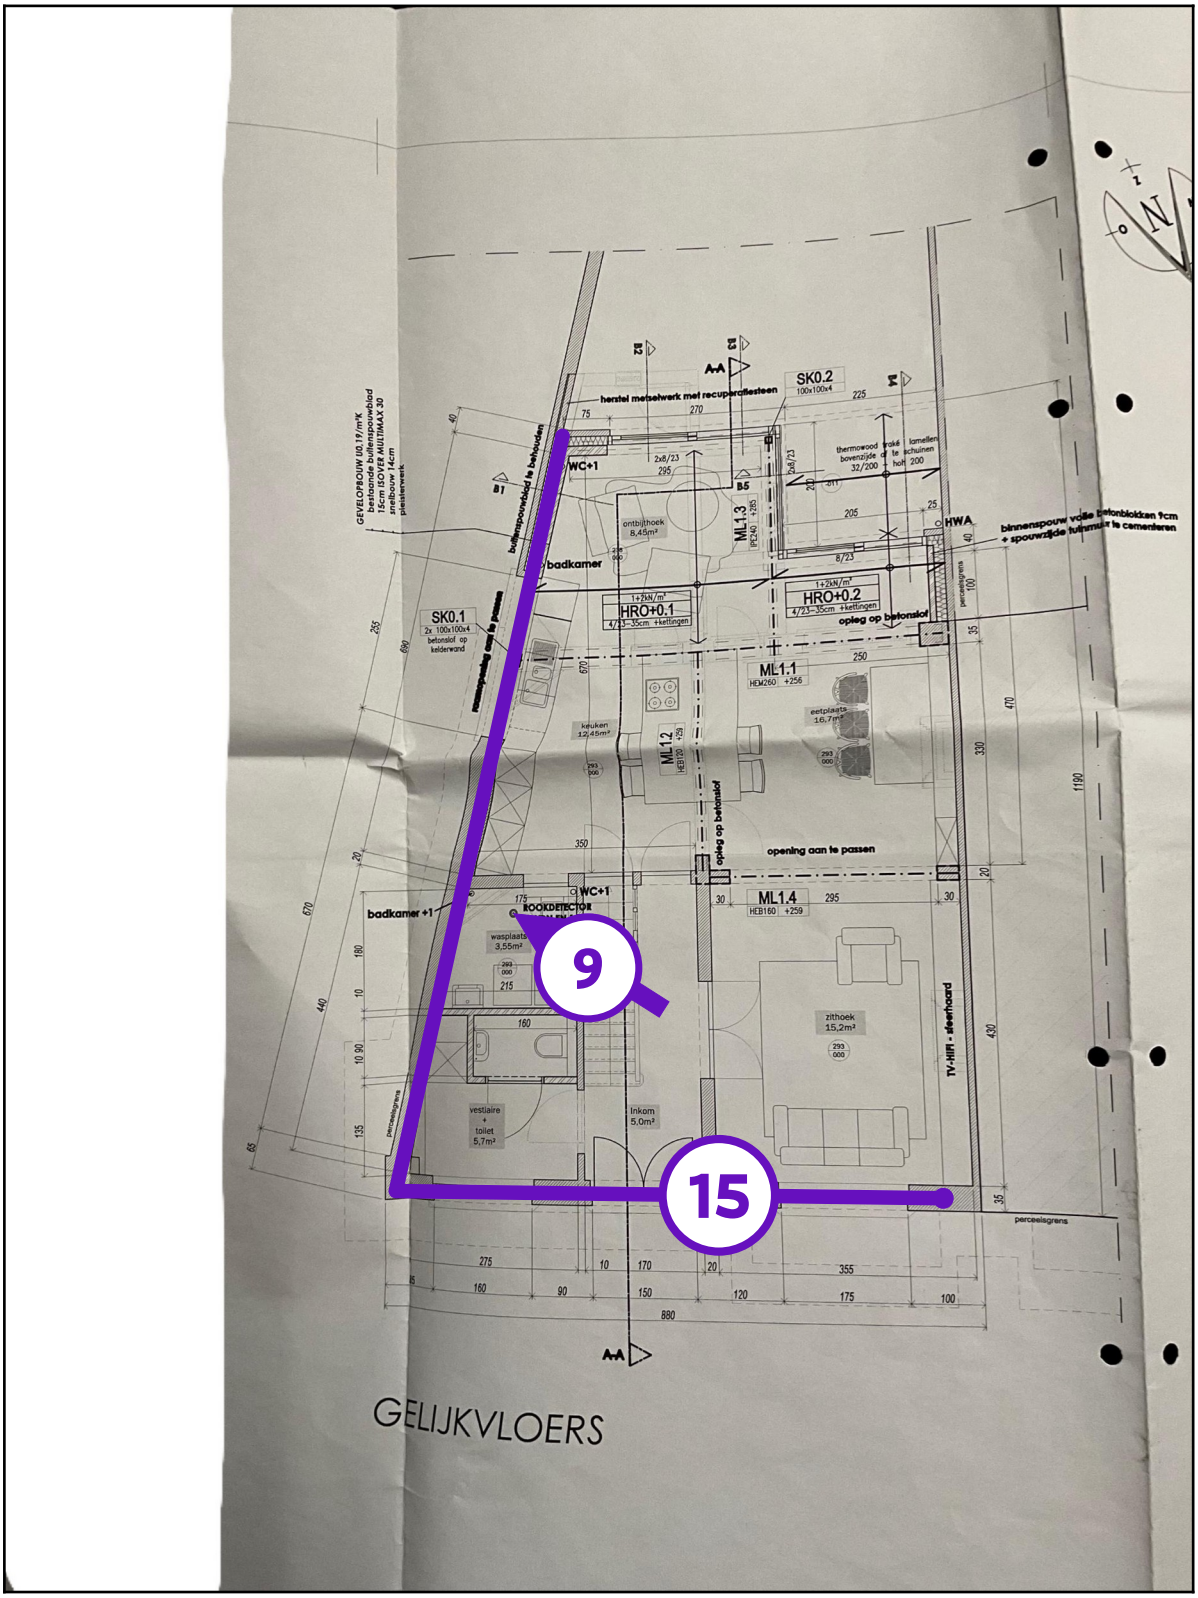
Plan 1.7: Woning plan GLV

9. Leidingisolatie: niet verdacht	Overige ruimte of materiaal	-
15. Kit niet verdacht (visueel vastgesteld)	Overige ruimte of materiaal	-

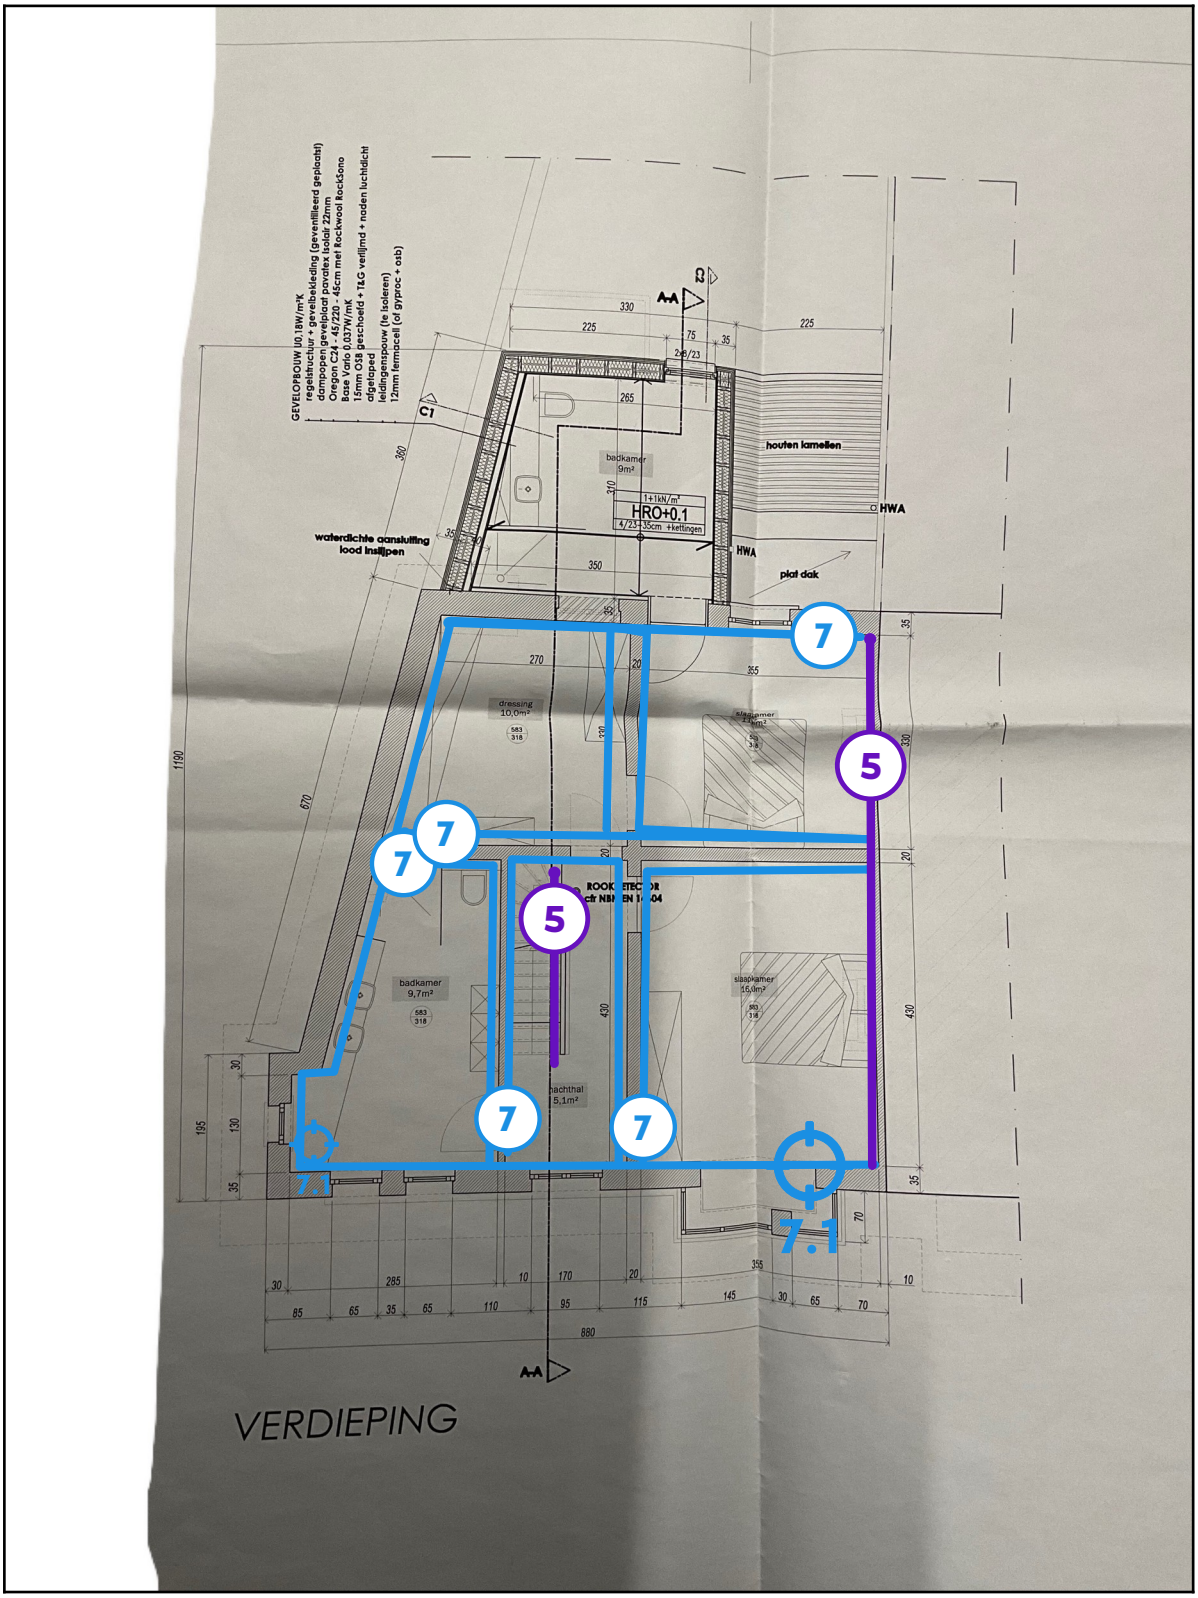
Plan 1.8: Woning plan +1

5. Valse wanden	Advies	-
7. Muurpleister	Geen asbest	-
7.1 Code: 01	Mengmonster	-

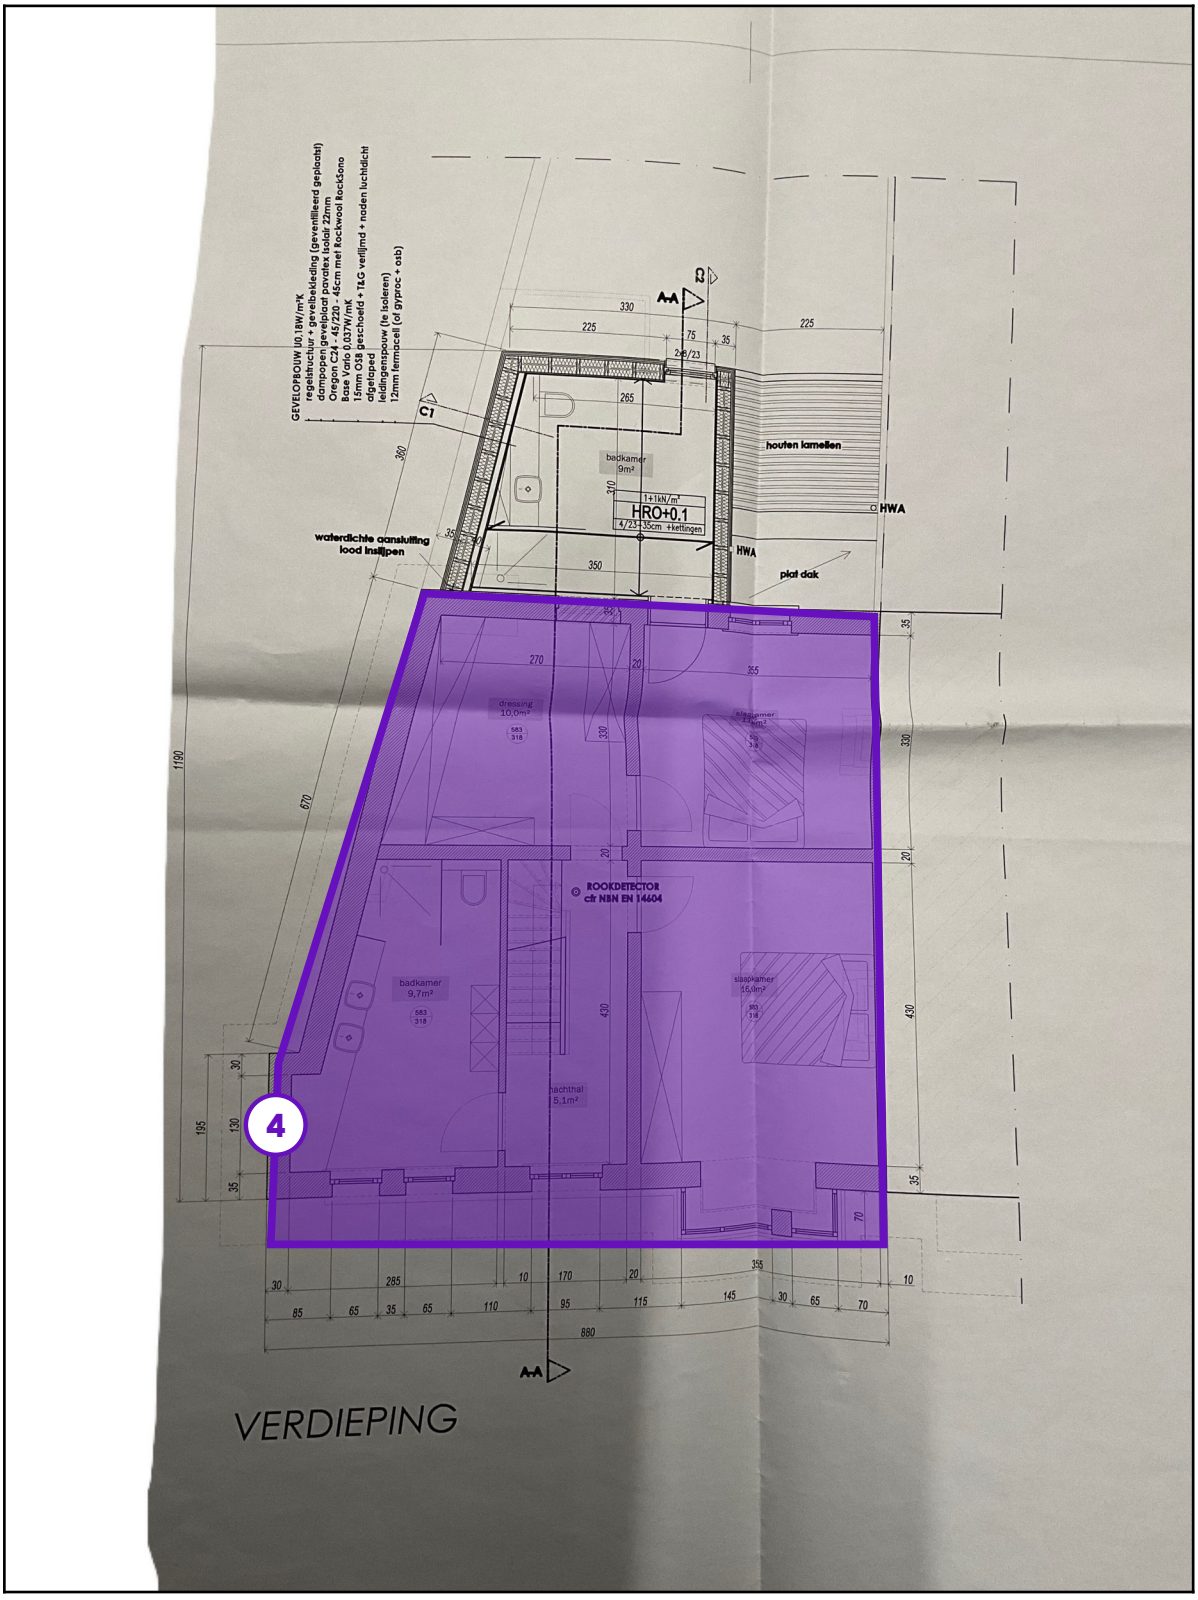
Plan 1.9: Woning plan +1

4. Valse plafonds	Advies	-

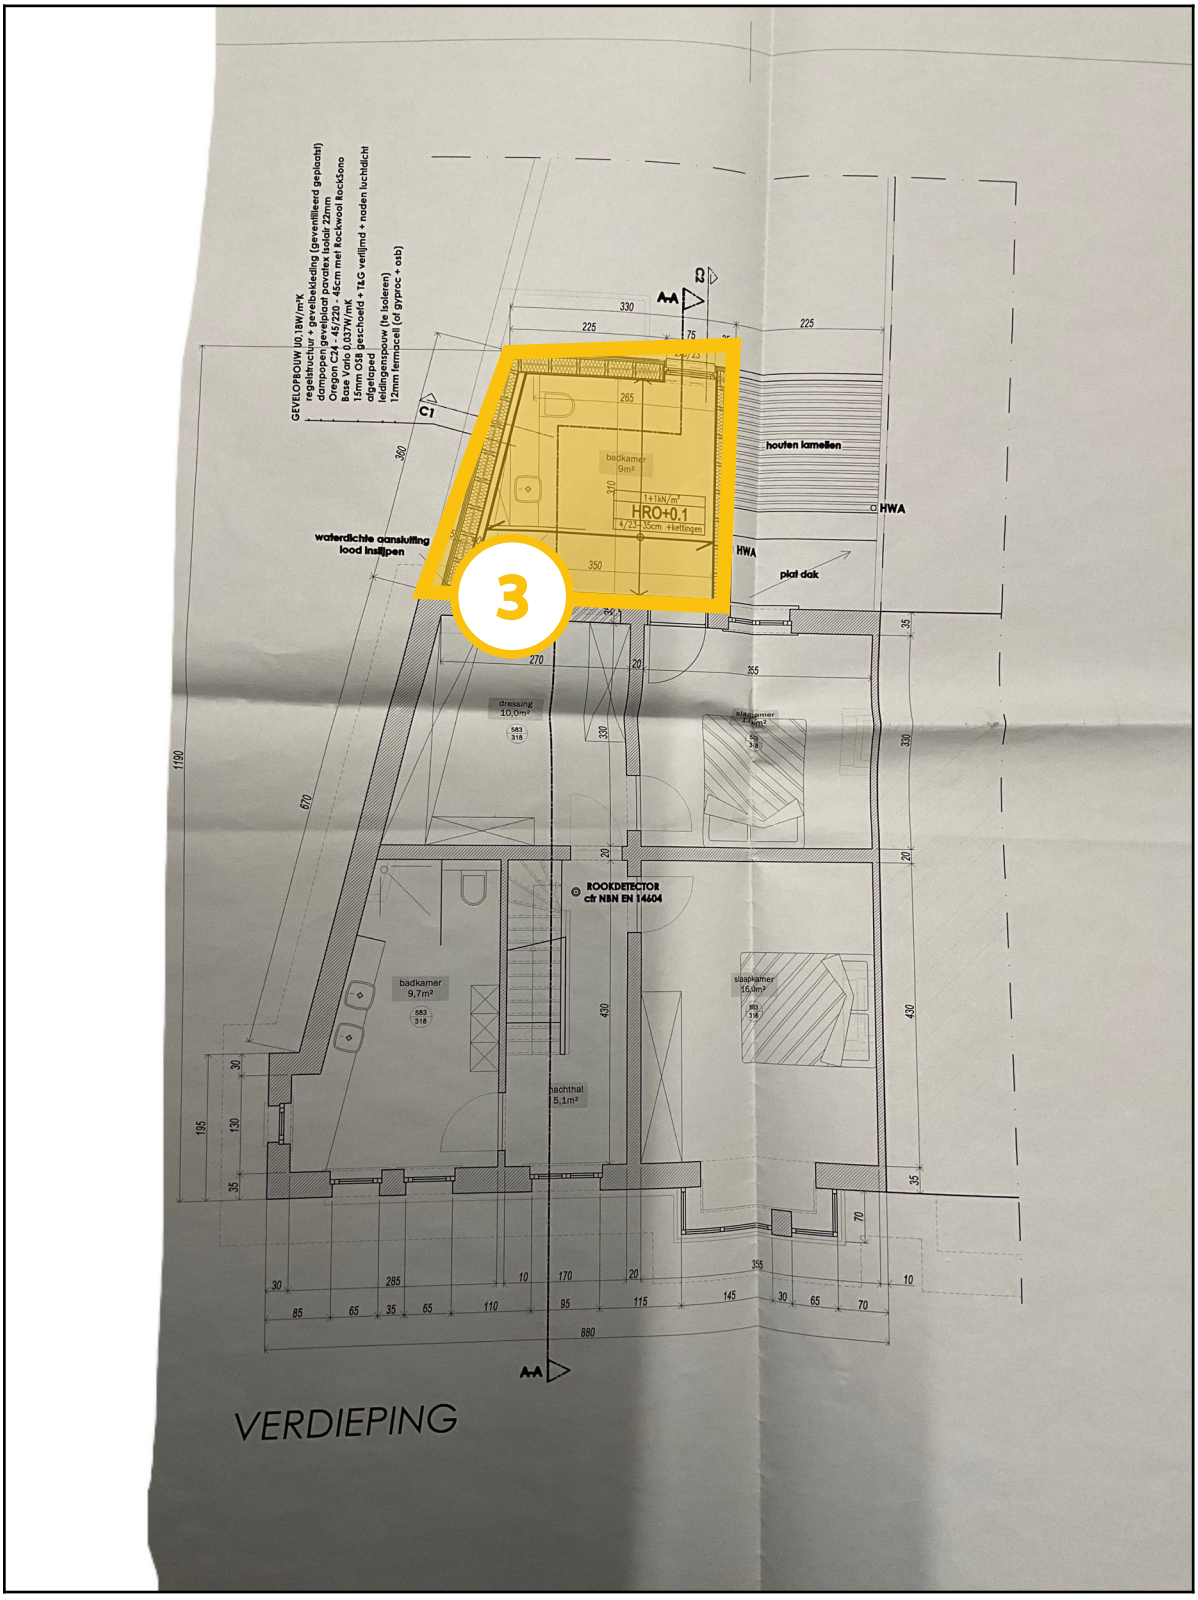
Plan 1.10: Woning plan +1

3. Constructie bouwjaar na 2001	Uitsluiting	-

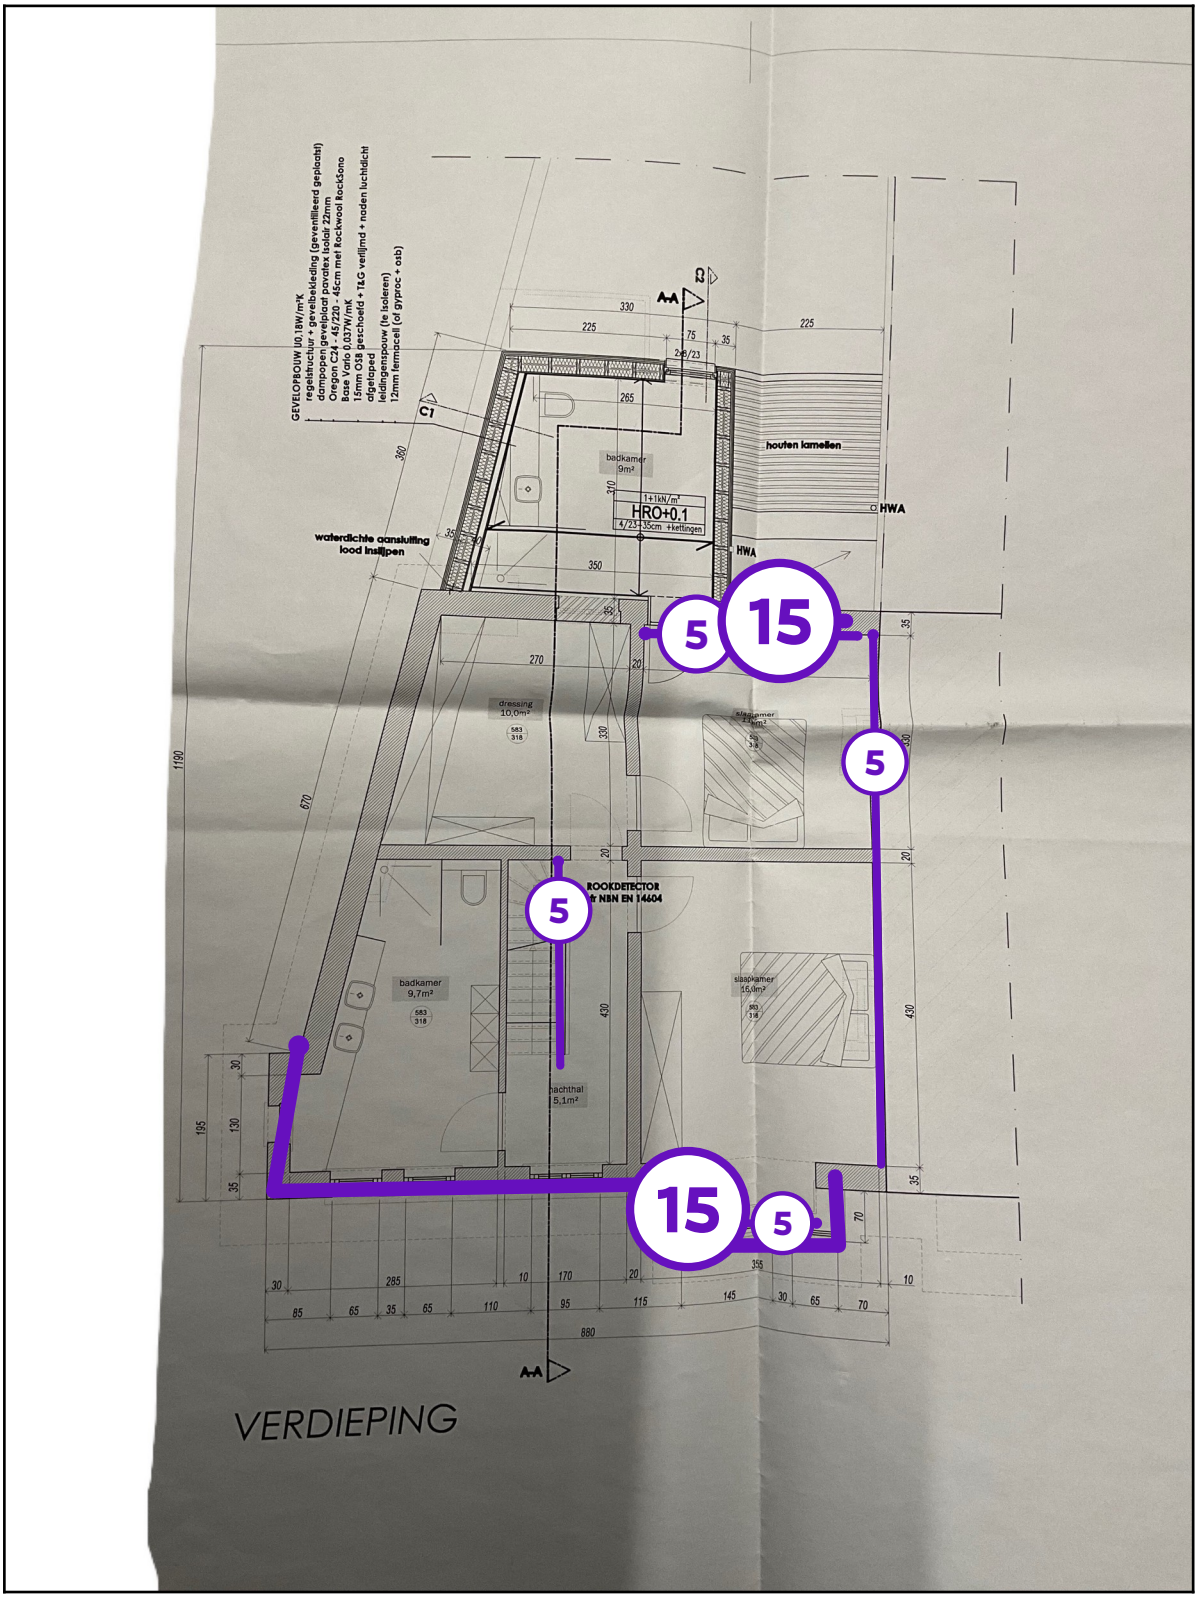
Plan 1.11: Woning plan +1

5. Valse wanden	Advies	-
15. Kit niet verdacht (visueel vastgesteld)	Overige ruimte of materiaal	-

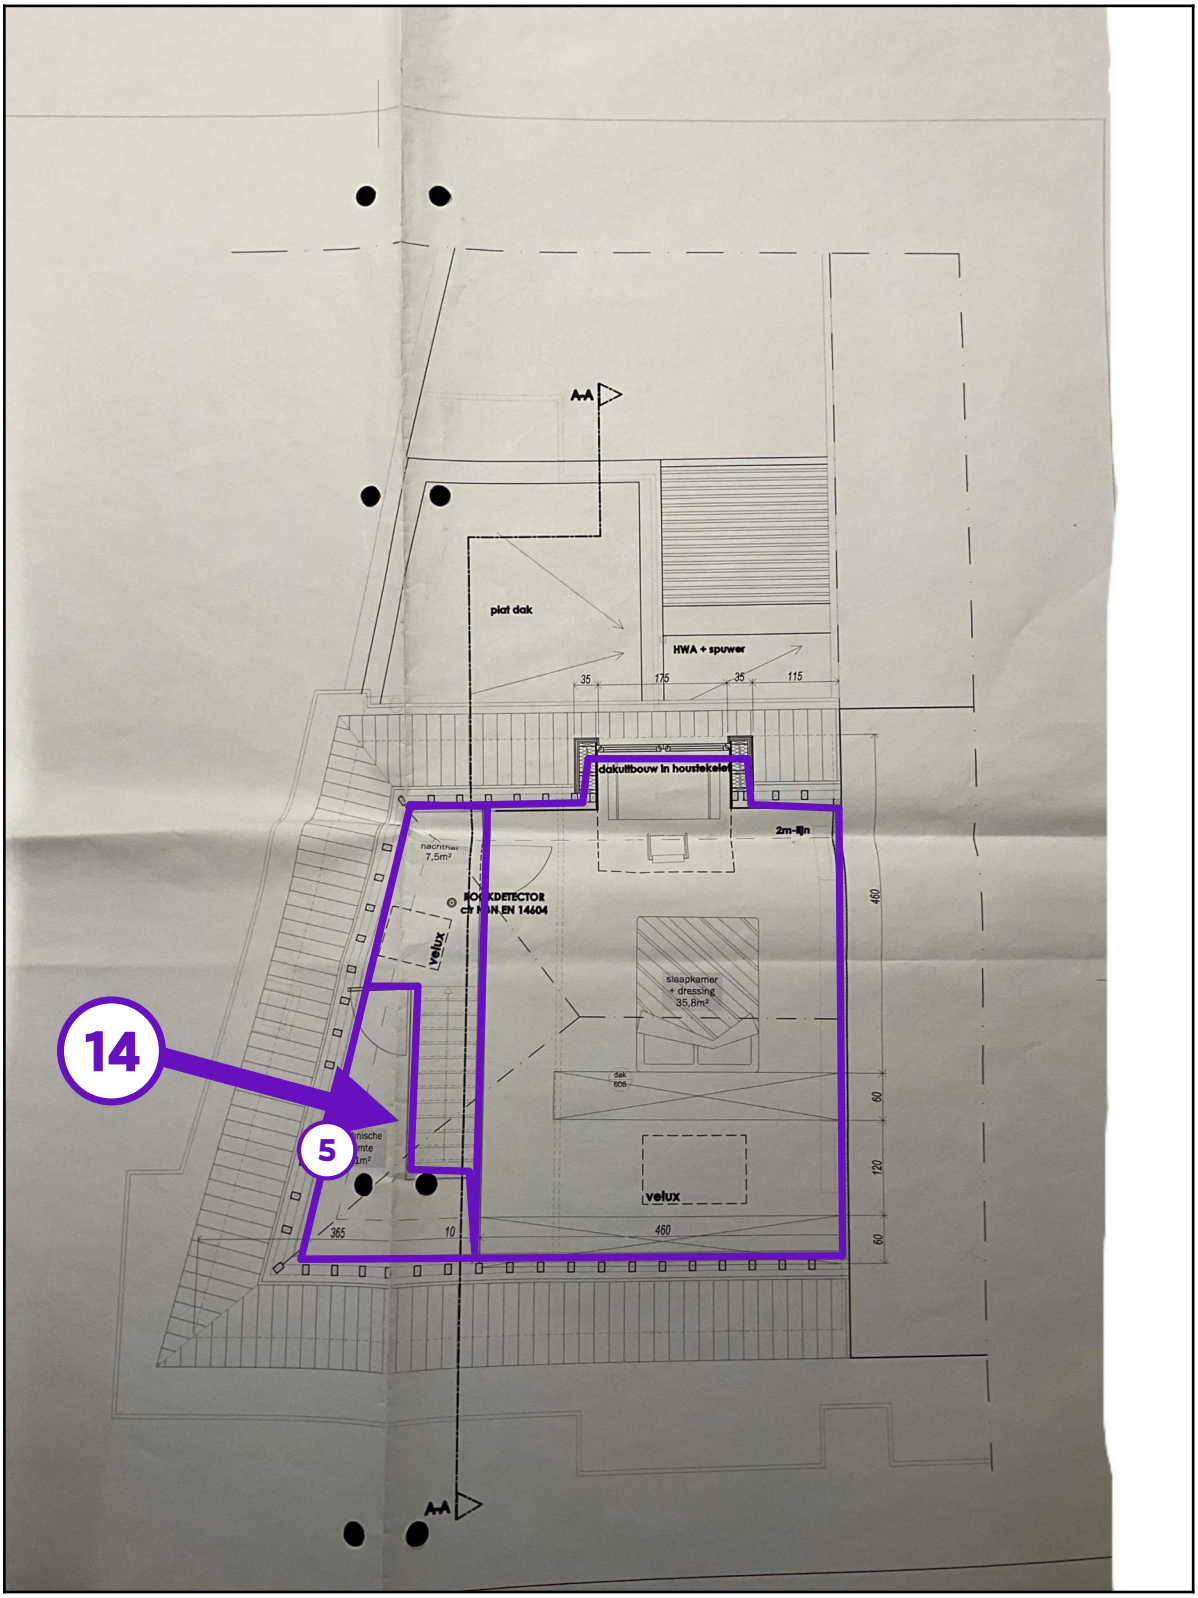
Plan 1.12: Woning plan +2

5. Valse wanden	Advies	-
14. CV Ketel niet verdacht	Overige ruimte of materiaal	-

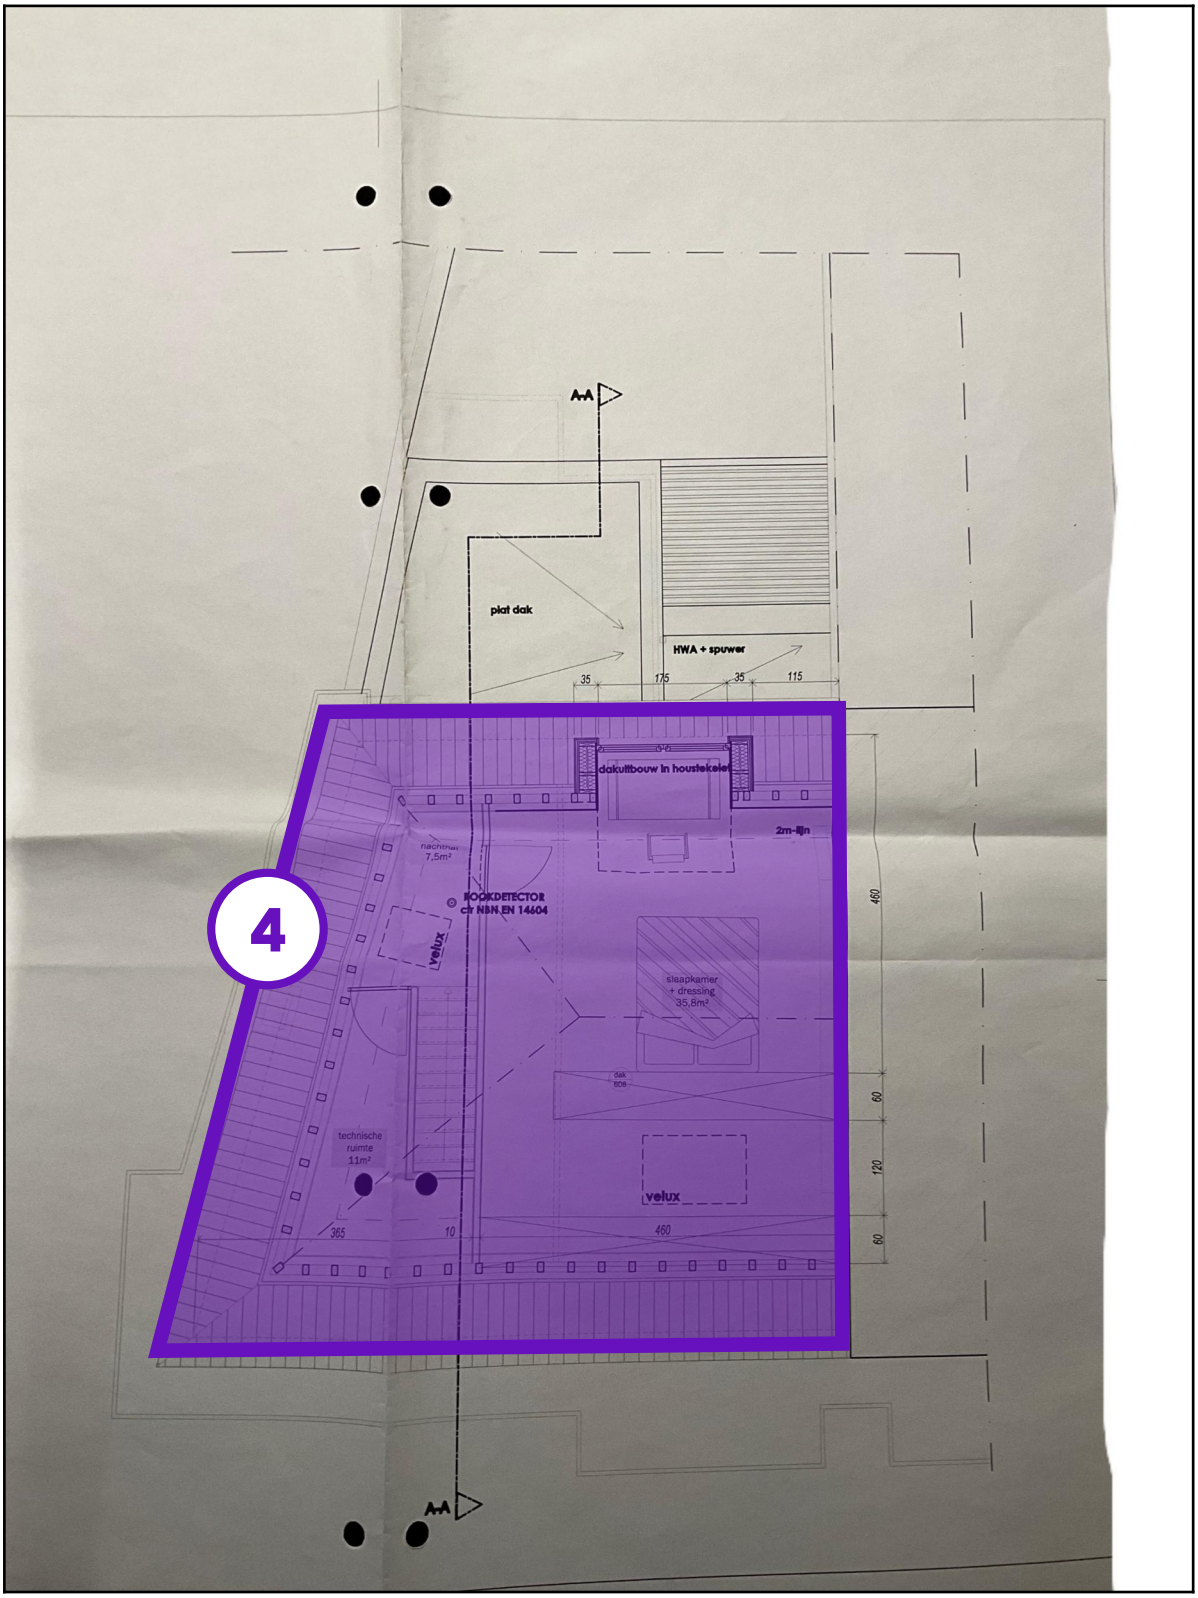
Plan 1.13: Woning plan +2

4. Valse plafonds	Advies	-

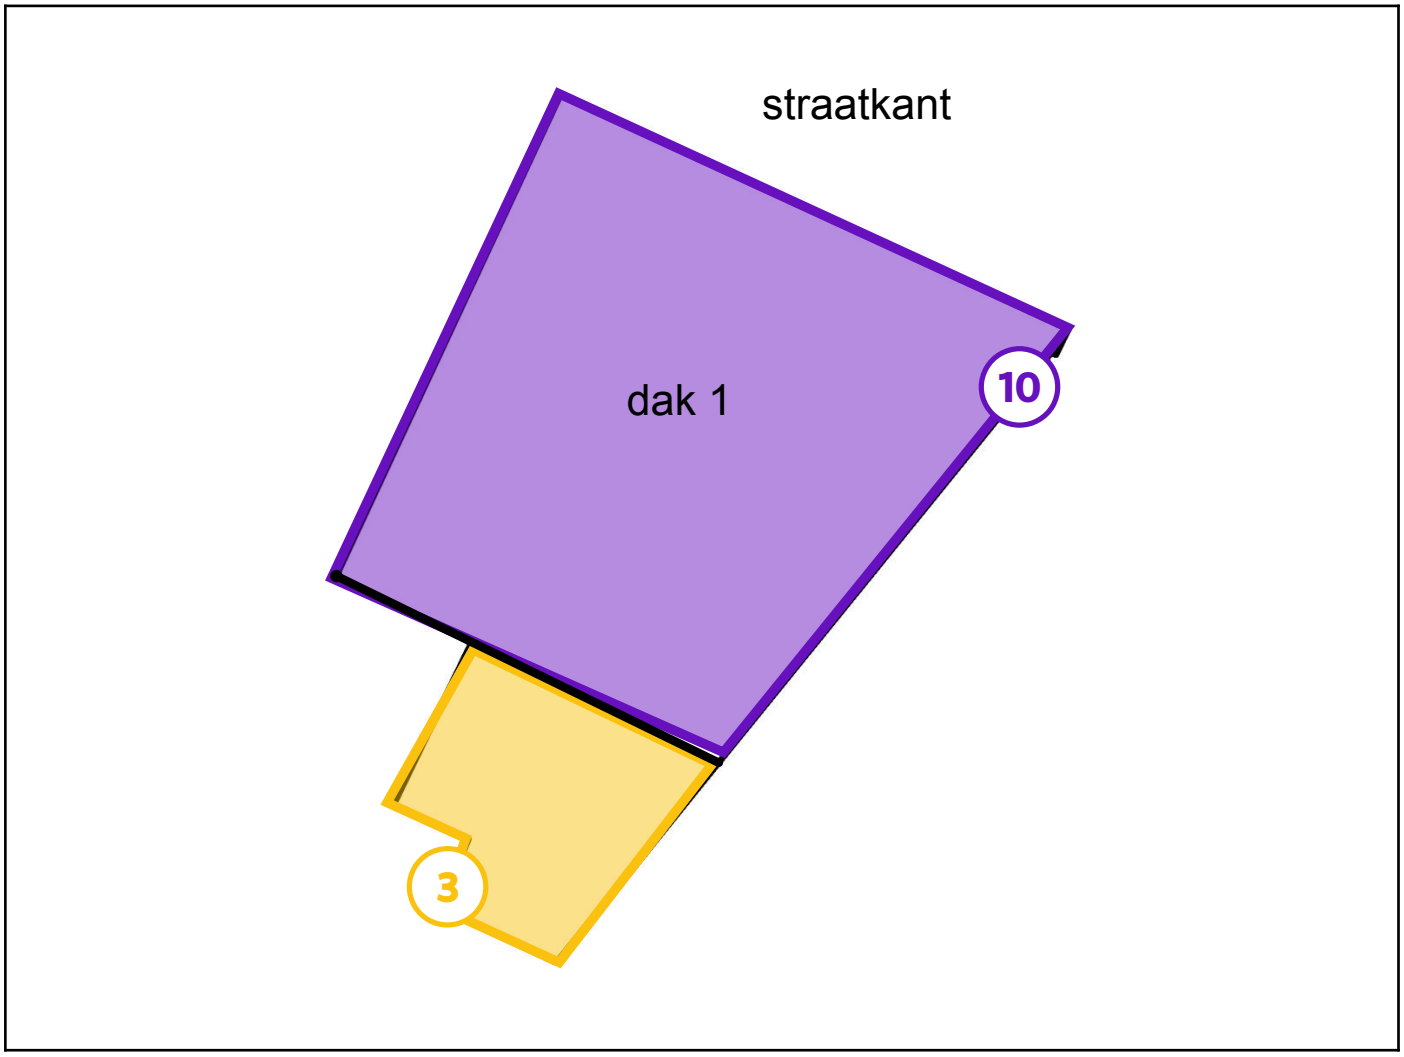
Plan 1.14: Woning dakplan

Beschrijving	Type	Actie
3. Constructie bouwjaar na 2001	Uitsluiting	-
10. Dakbedekking dak 1 niet verdacht	Overige ruimte of materiaal	-
