Asbestinventarisattest

Keizer Karelstraat 15, 9700 Oudenaarde

Attestnummer : **20261119-000036.000**
Uitgegeven op : **19.11.2026**
Geldig tot : **Onbeperkt** (tenzij de toestand wijzigt)

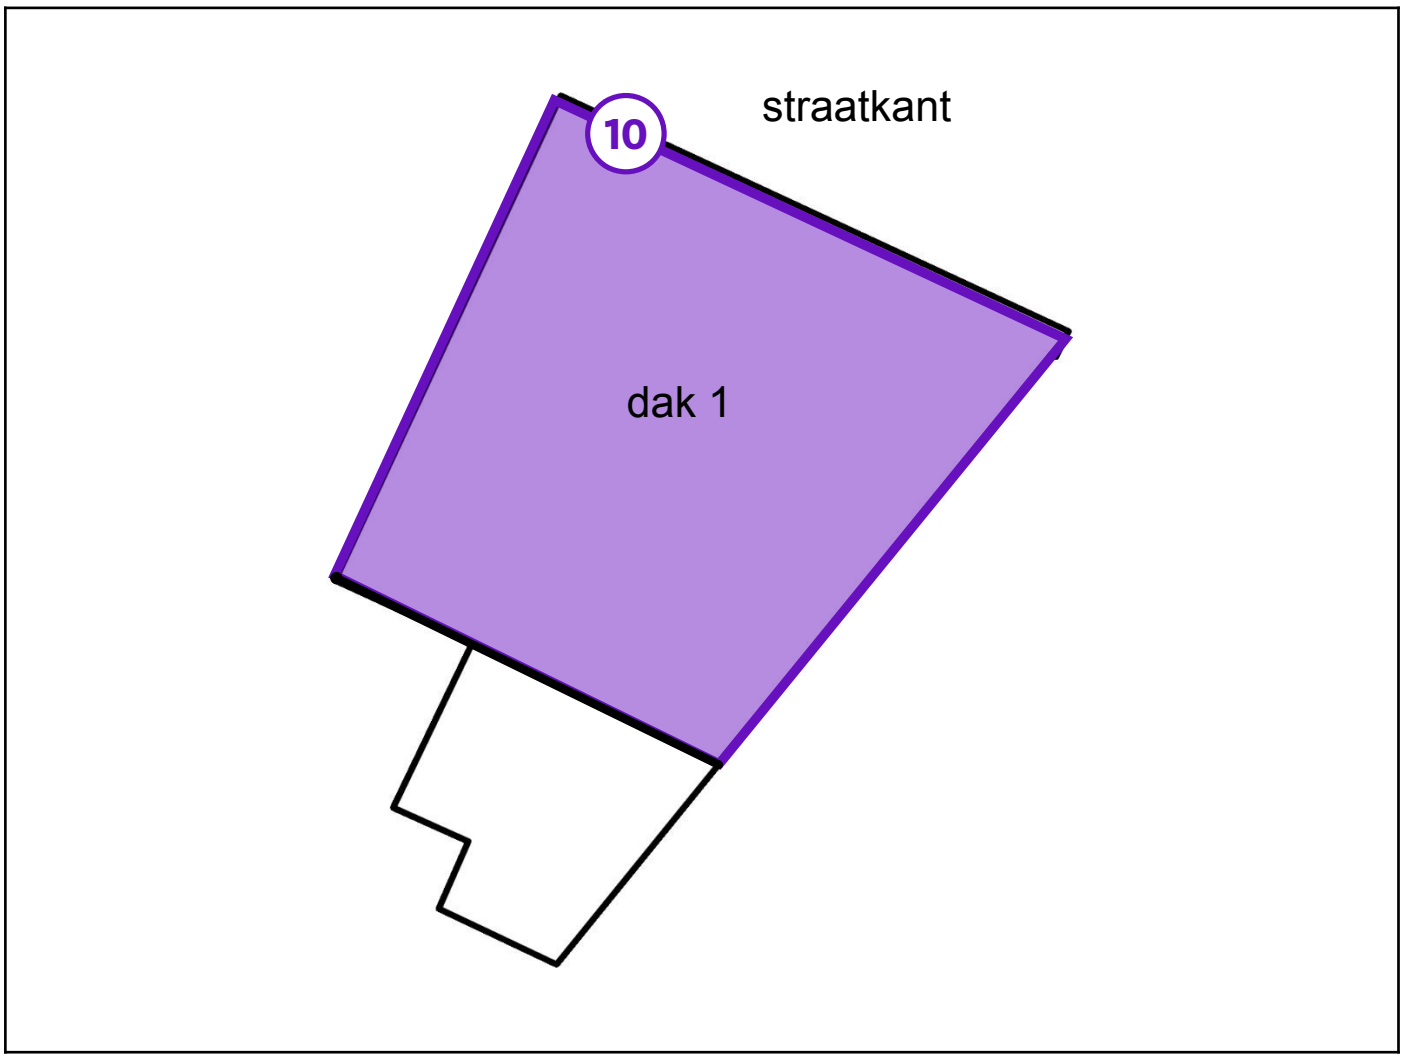
Plan 1.15: Woning dakplan

Beschrijving	Type	Actie
10. Dakbedekking dak 1 niet verdacht	Overige ruimte of materiaal	-

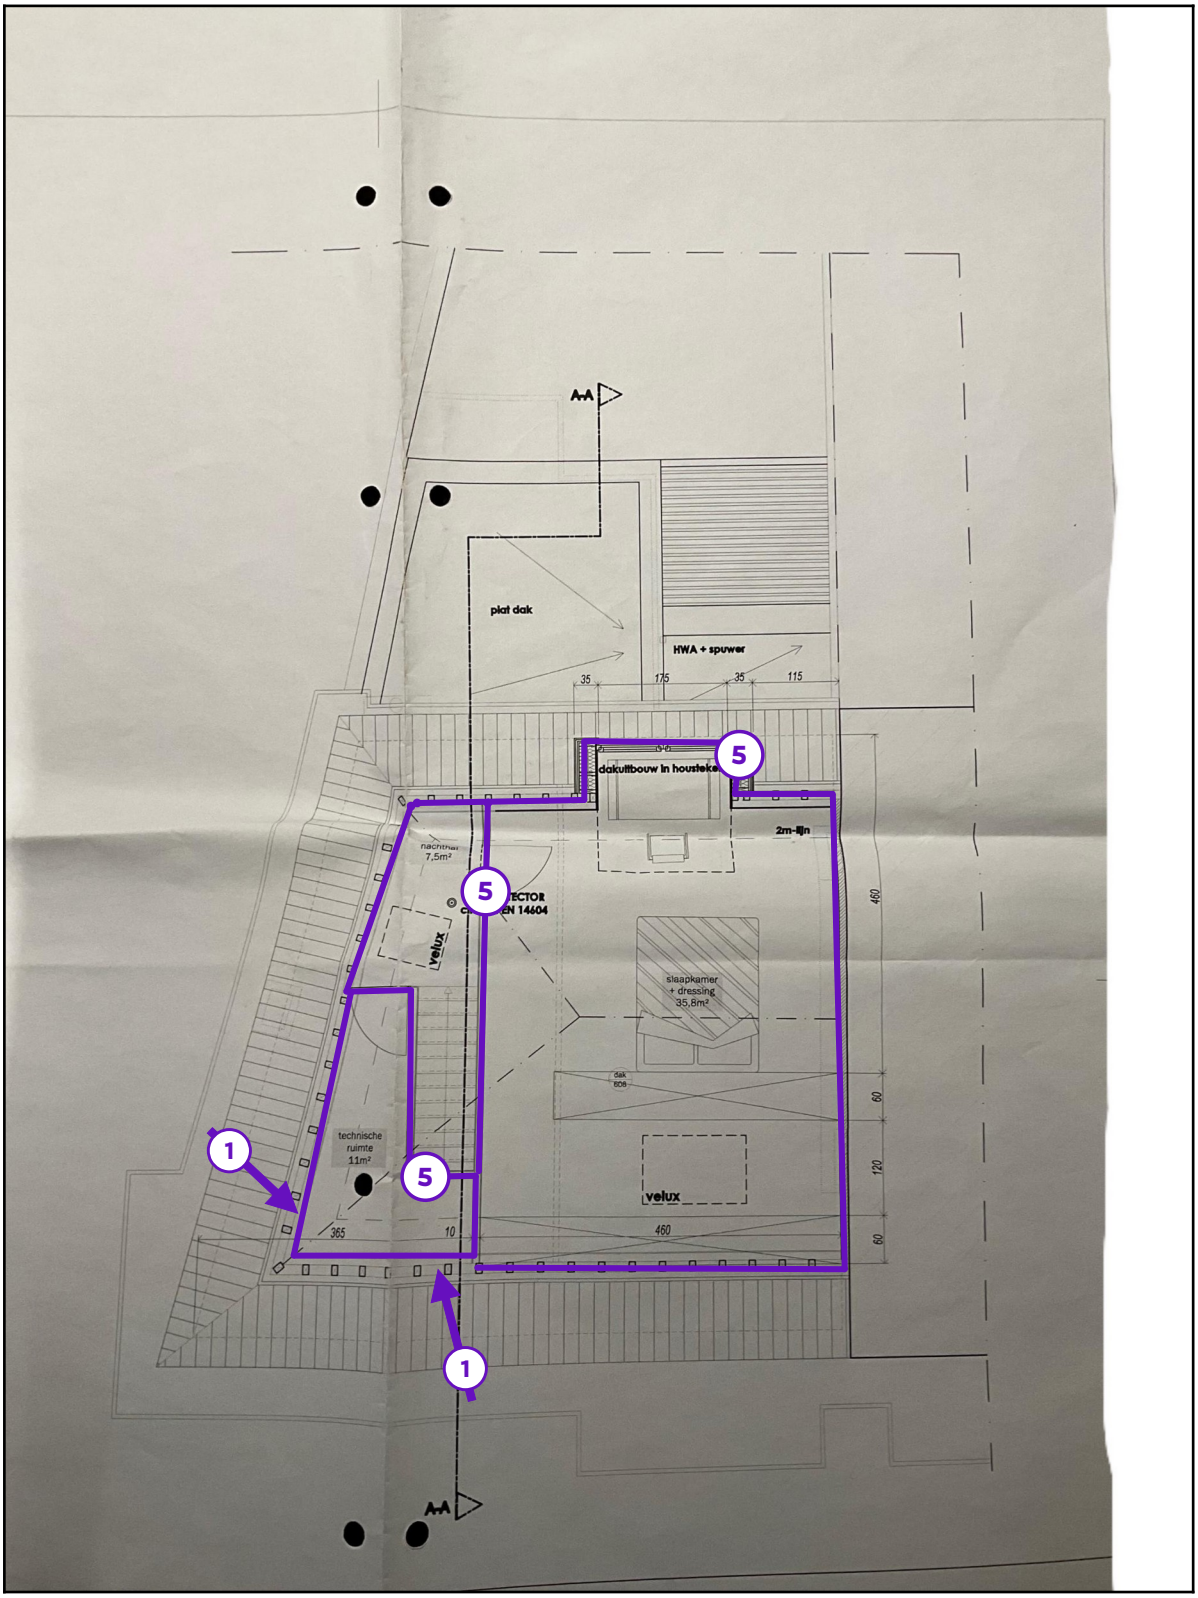
Plan 1.16: Woning plan +2 kopie

1. Kruipruimtes	Beperking	-
5. Valse wanden	Advies	-

Permanente beperking

Reden: de inspectieruimte is lager dan 1,5 m

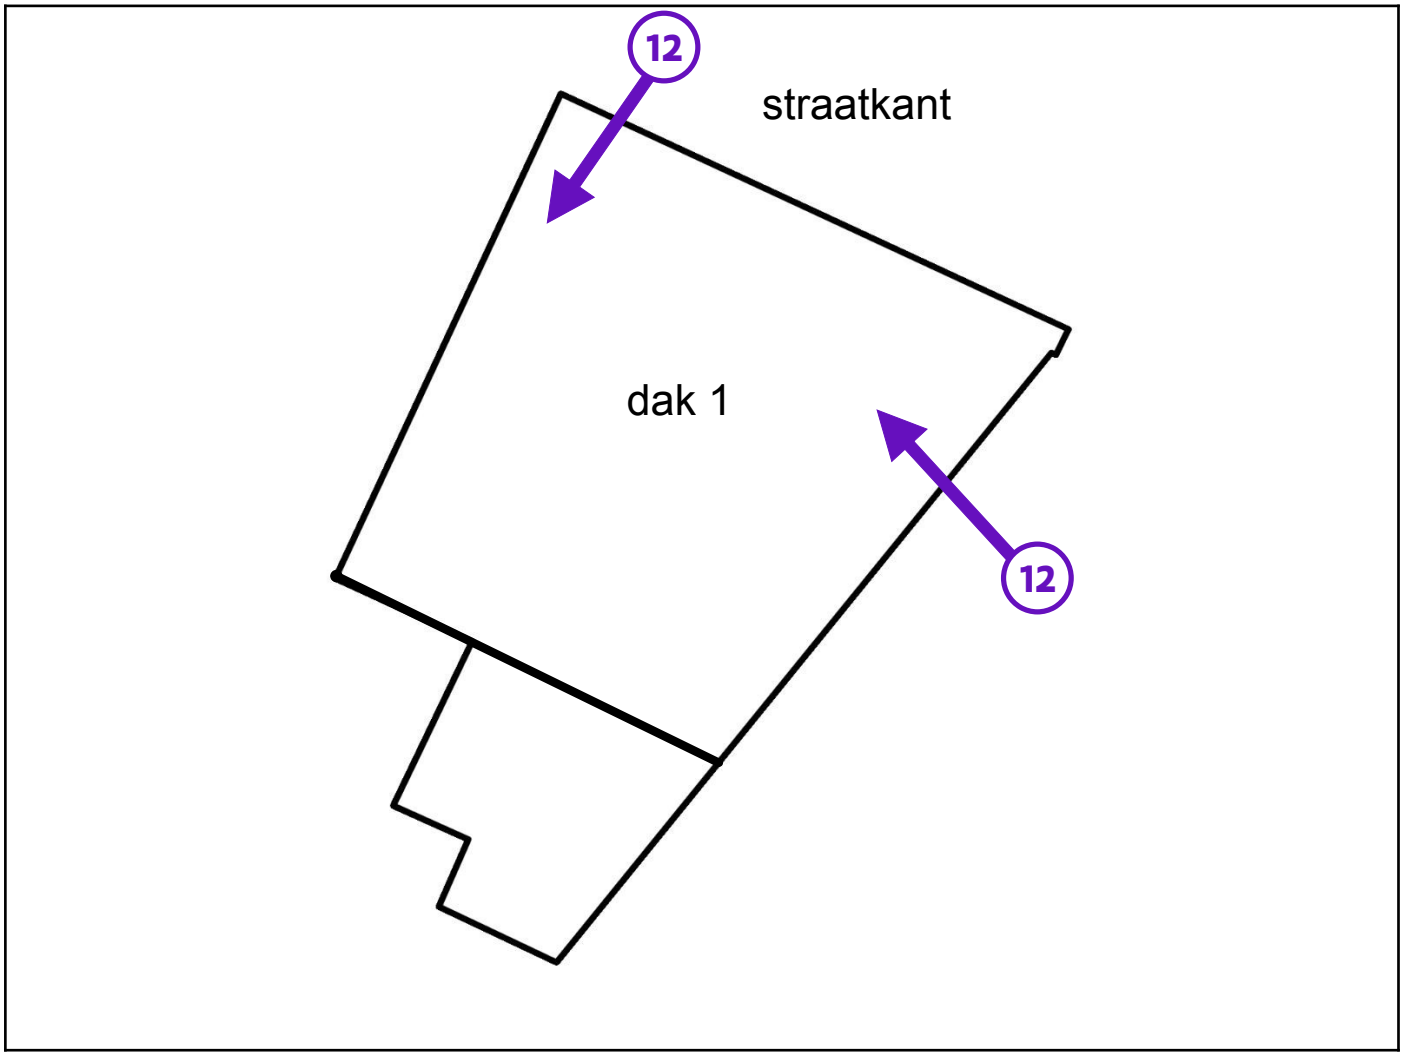
Plan 1.17: Woning dakplan kopie

Beschrijving	Type	Actie
12. Schouwbuizen niet verdacht.	Overige ruimte of materiaal	-

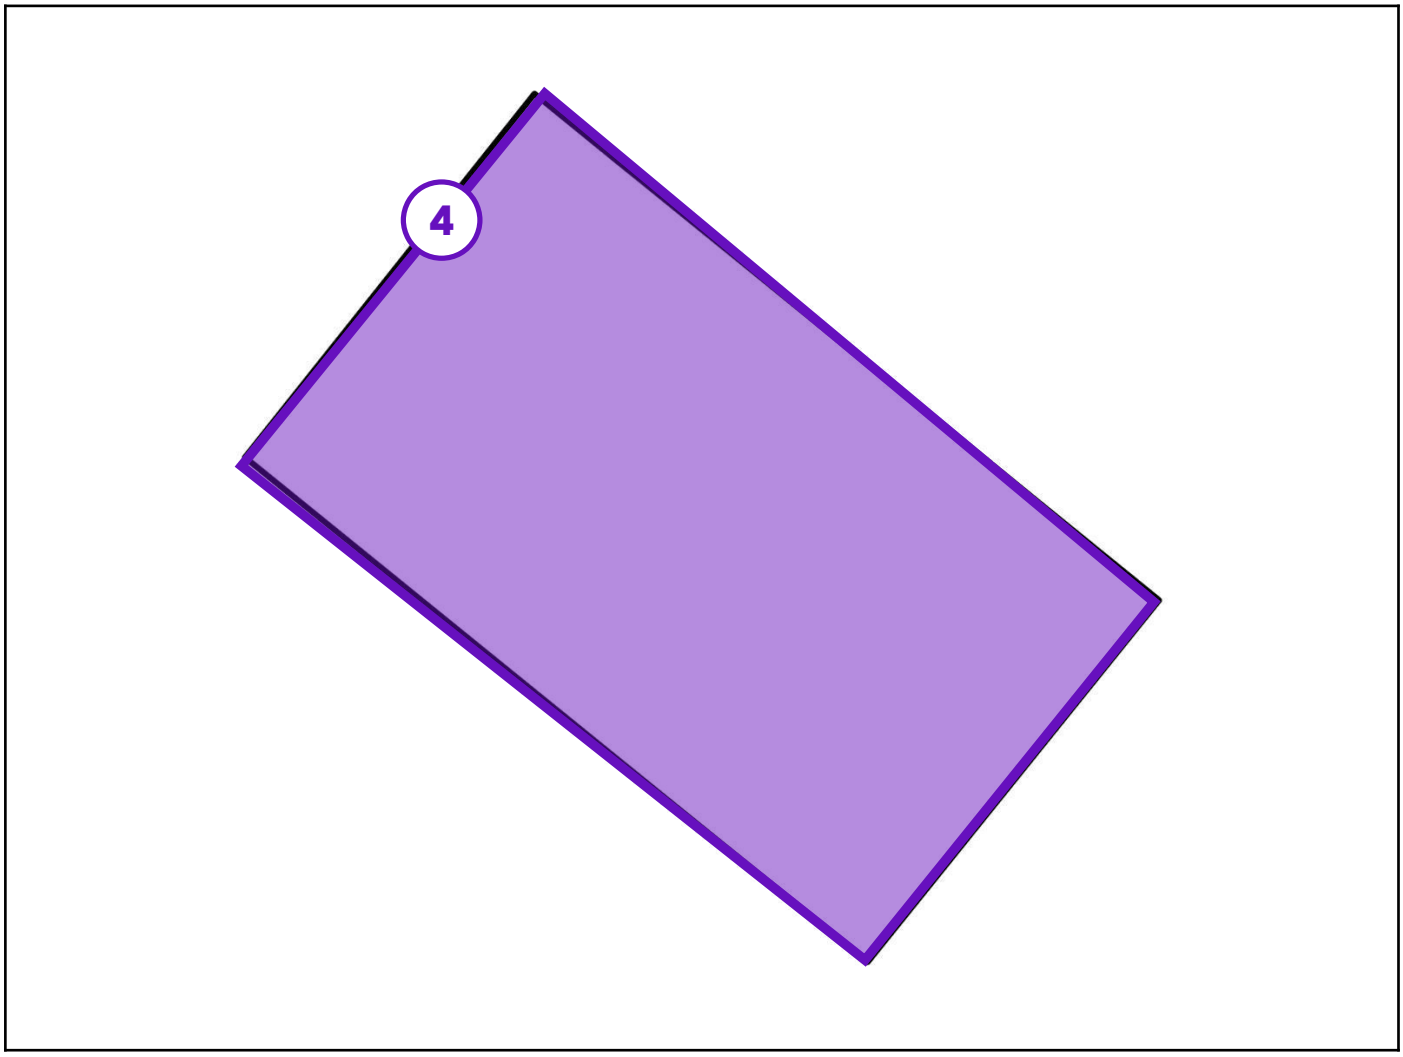
Plan 2.1: garage plan GLV

Beschrijving	Type	Actie
4. Valse plafonds	Advies	-

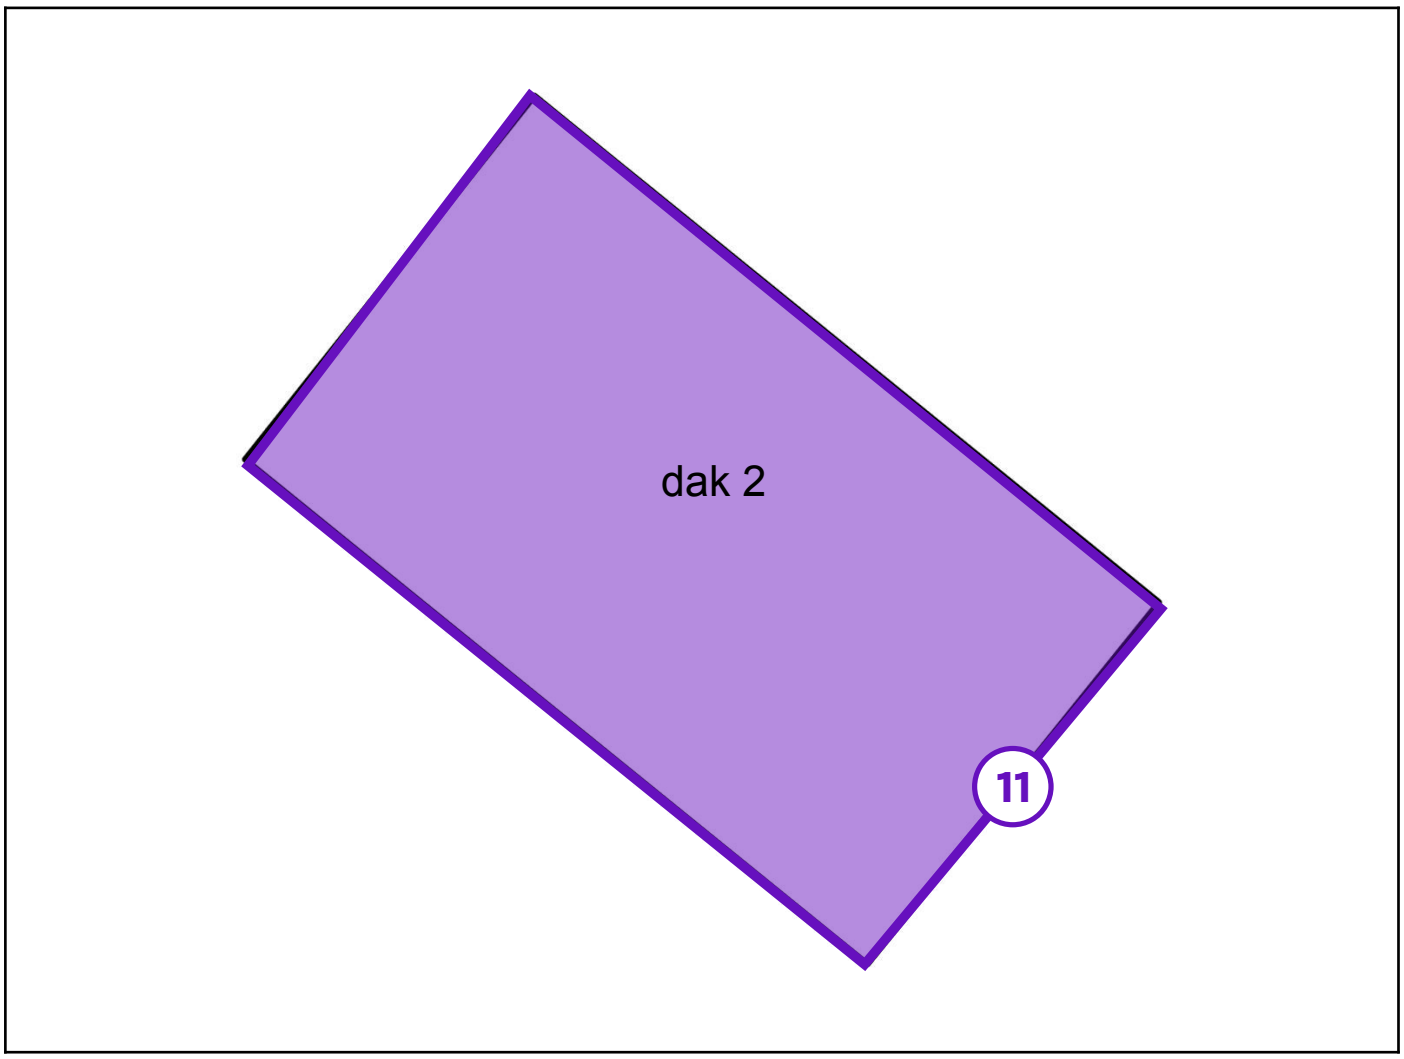
Plan 2.2: garage dakplan

Beschrijving	Type	Actie
11. onderdak dak 2 niet verdacht	Overige ruimte of materiaal	-

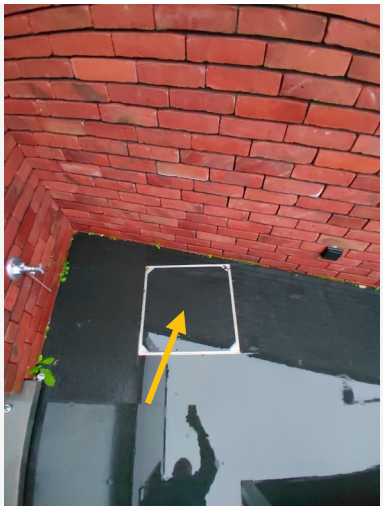
Fiche 2: Putdeksel(s) vast/geklemd/te zwaar9

Tijdelijke beperking

Reden: Er is geen volledige risicobeoordeling mogelijk

Uitleg van de asbestdeskundige: Putdeksel(s) is te zwaar om te heffen of is geklemd/vastgeroest.

Inspectie niet mogelijk.

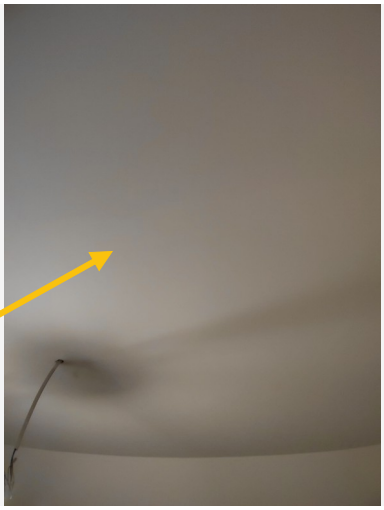
Fiche 4: Valse plafonds

Plafonds zijn afgewerkt met valse plafonds in plaatmateriaal. Het is niet duidelijk of er pleisterwerk of ander verdacht asbestmateriaal aanwezig is achter / op deze valse plafonds, het is aangewezen om bijkomend onderzoek uit te voeren bij werken. Zonder destructieve handeling is het niet mogelijk om na te gaan of er asbesthoudende materialen aanwezig zijn achter de plafond afwerking. Als bij sloop of renovatie blijkt dat er achter deze plafonds nog pleisterwerk of asbest verdachte toepassingen aanwezig zijn, moet dit bemonsterd worden.

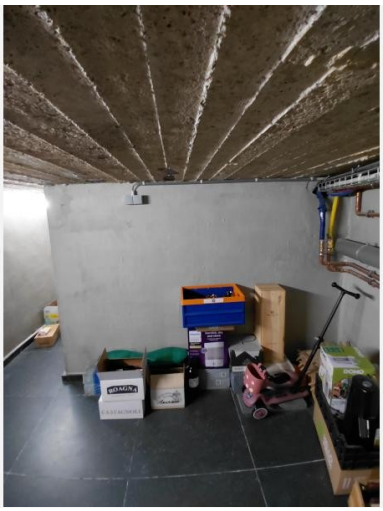
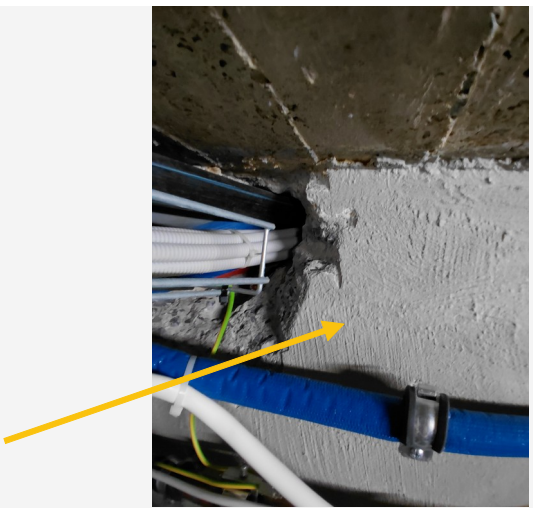
Fiche 6: Cementering binnentoepassing (met staalname)

Geen asbest

#	Type	Referentie	Resultaat
6.1	Mengmonster	02	Geen asbest

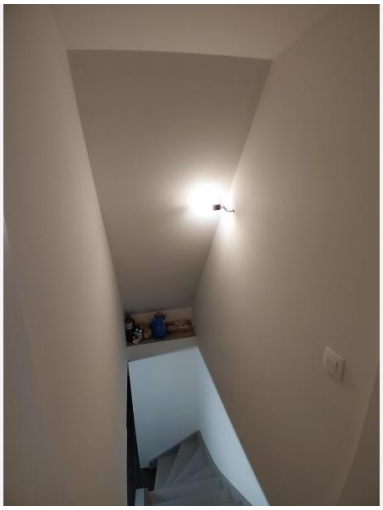
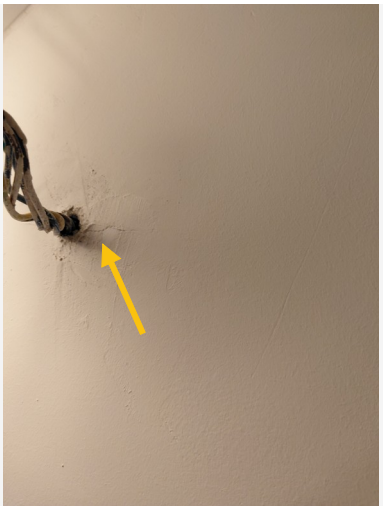
Fiche 7: Muurpleister

Geen asbest

#	Type	Referentie	Resultaat
7.1	Mengmonster	01	Geen asbest
