Asbestinventarisattest

De Pacht 3, 9690 Kluisbergen

Attestnummer : **20260402-000497.000**
Uitgegeven op : **02.04.2026**
Geldig tot : **02.04.2036**

Asbestveilig (maar niet asbestvrij)

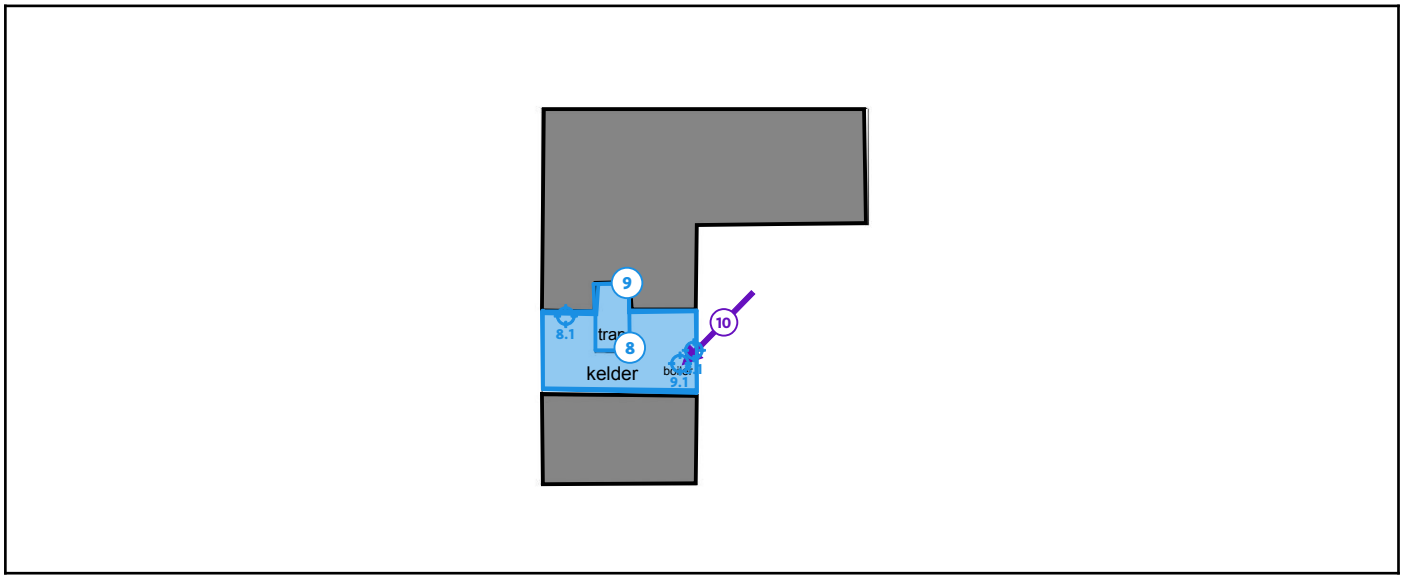
Plan 1.1: kelder

Beschrijving	Type	Actie
8. cementering binnenwand kelder (niet asbestverdacht)	Geen asbest	-
8.1 Code: 3	Mengmonster	-
9. niet-asbesthoudend pleisterwerk plafonds (vf)	Geen asbest	-
9.1 Code: 2	Mengmonster	-
10. cv-ketel (niet asbestverdacht) (vf)	Overige ruimte of materiaal	-

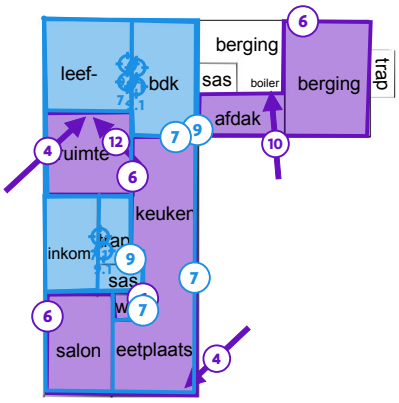
Plan 1.2: gelijkvloers

Beschrijving	Type	Actie
4. kachelkoord (niet asbestverdacht)	Advies	-
6. Eventuele asbestverdachte toepassingen achter plafonds en muren (vf)	Advies	-
7. niet-asbesthoudend pleisterwerk wanden (vf)	Geen asbest	-
7.1 Code: 1	Mengmonster	-
9. niet-asbesthoudend pleisterwerk plafonds (vf)	Geen asbest	-
9.1 Code: 2	Mengmonster	-
10. cv-ketel (niet asbestverdacht) (vf)	Overige ruimte of materiaal	-
12. Binnenzijde aanwezige schouw in de woning (vf)	Overige ruimte of materiaal	-

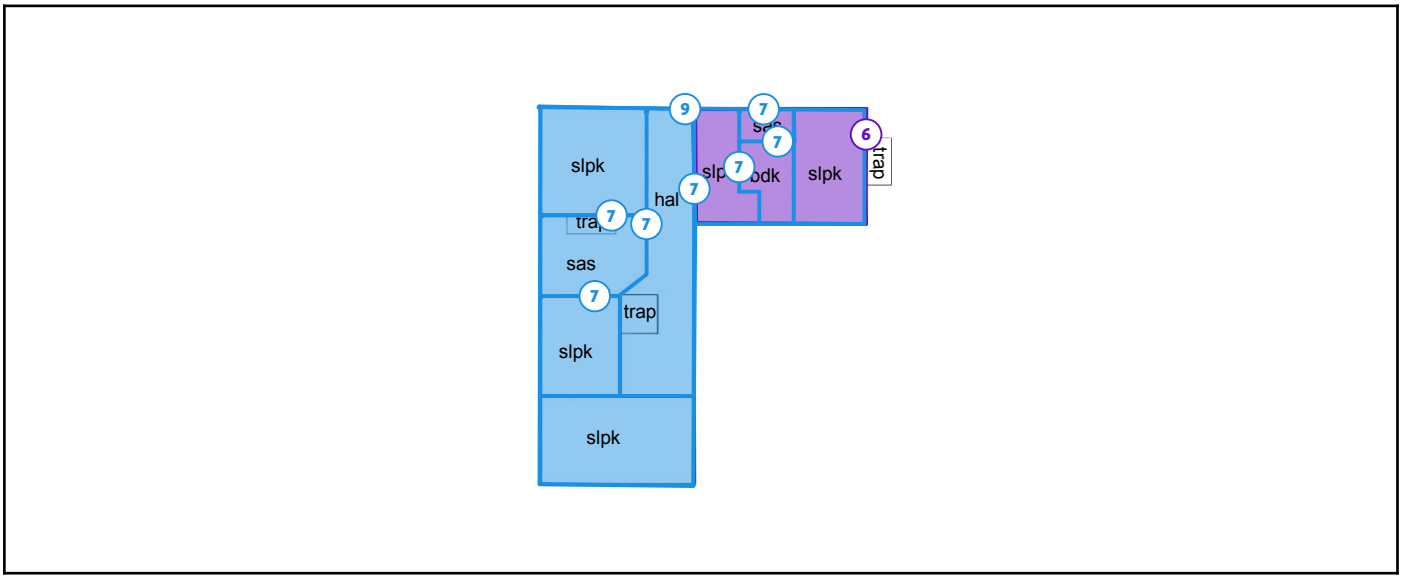
Plan 1.3: 1e verdiep

Beschrijving	Type	Actie
6. Eventuele asbestverdachte toepassingen achter plafonds en muren (vf)	Advies	-
7. niet-asbesthoudend pleisterwerk wanden (vf)	Geen asbest	-
9. niet-asbesthoudend pleisterwerk plafonds (vf)	Geen asbest	-

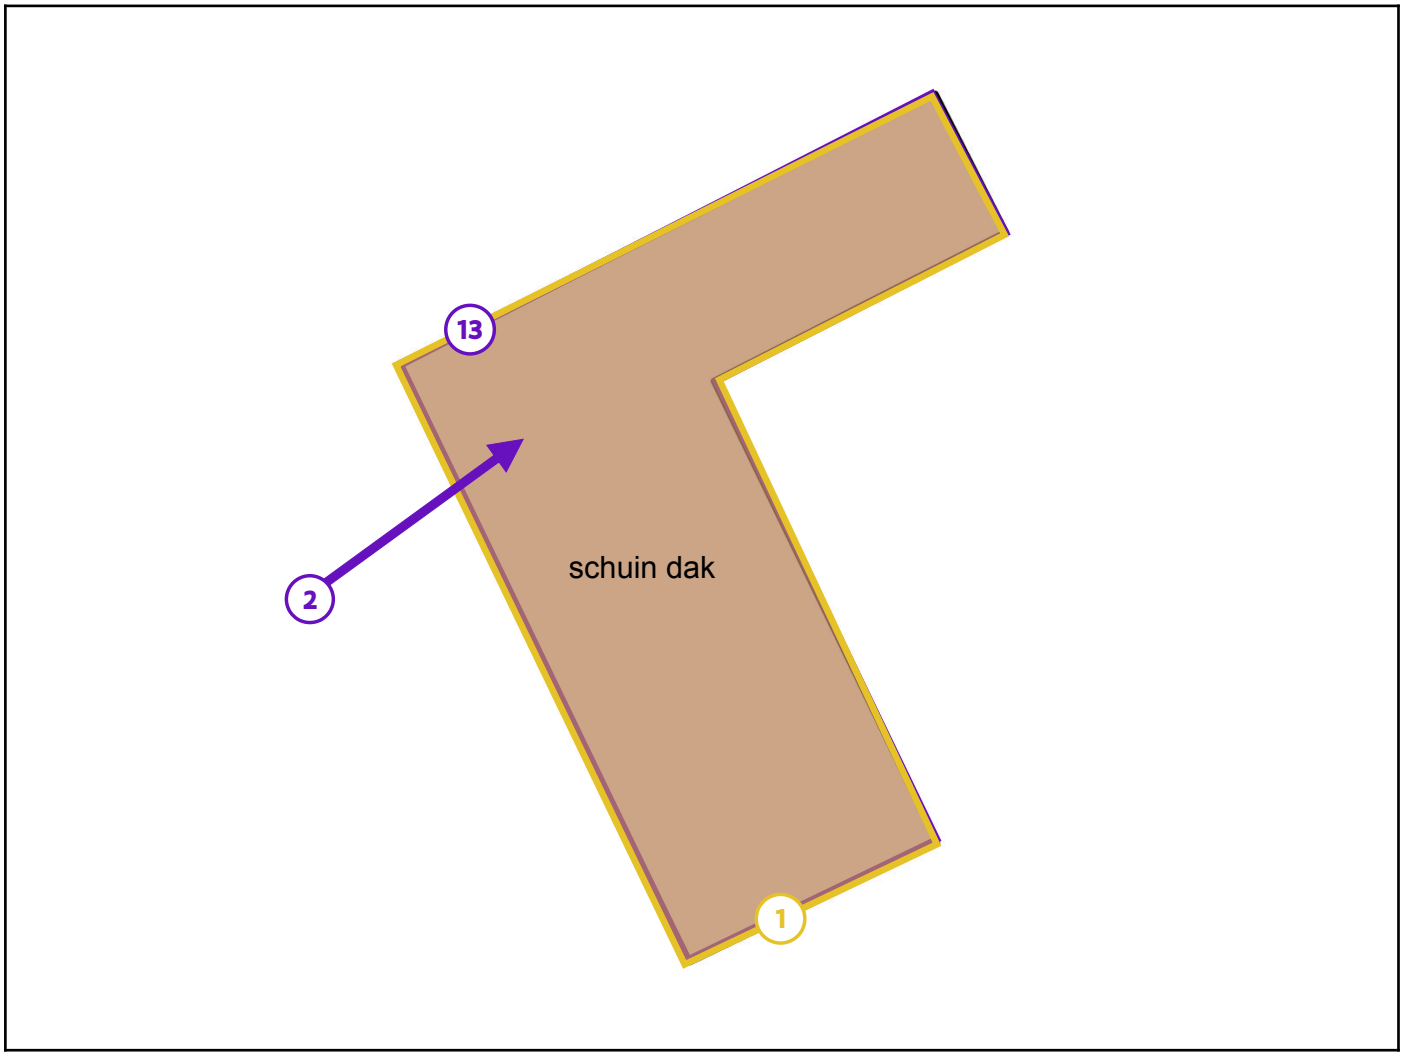
Plan 1.4: dakenplan

Beschrijving	Type	Actie
1. Onderdak type Menuiserite (vf)	Asbestmateriaal	Zorgvuldig beheren
2. Schouw op het dak (vf)	Beperking	-
13. dakpannen (vf)	Overige ruimte of materiaal	-

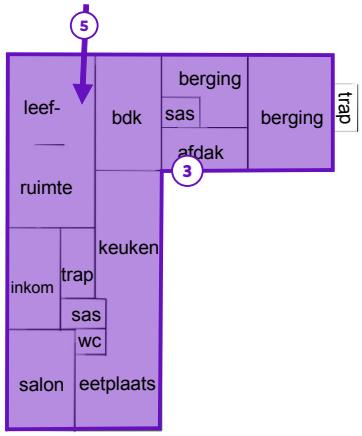
Plan 1.5: vloerenplan

Beschrijving	Type	Actie
3. vloerafwerking (vf)	Advies	-
5. ondergrondse leidingen (vf)	Advies	-

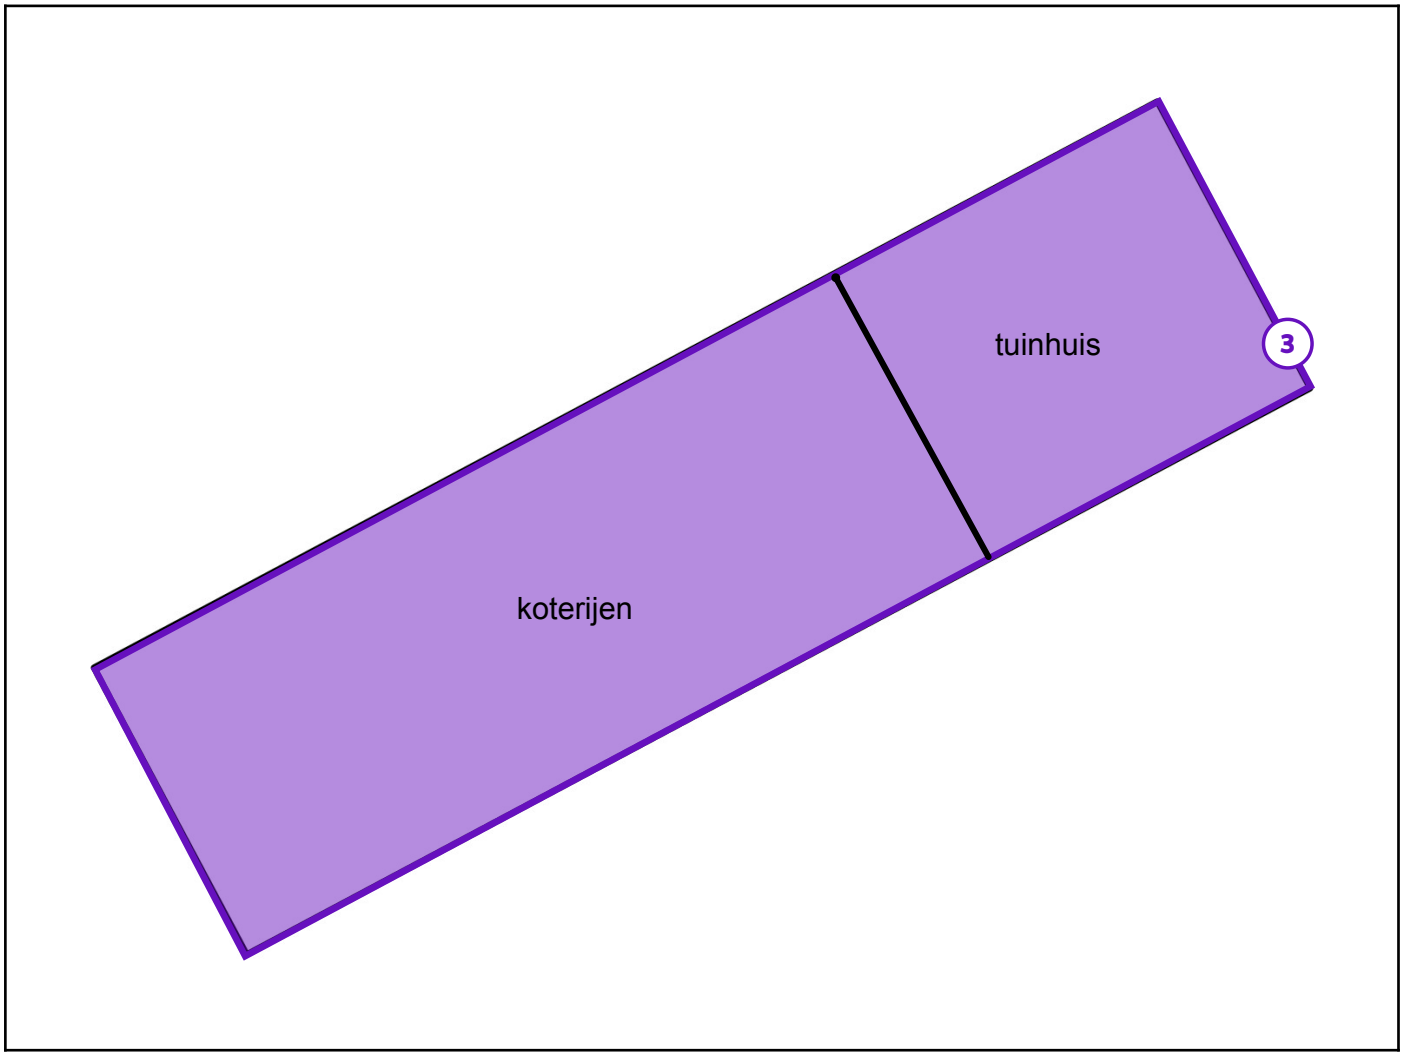
Plan 2.1: koterijen plan

Beschrijving	Type	Actie
3. vloerafwerking (vf)	Advies	-

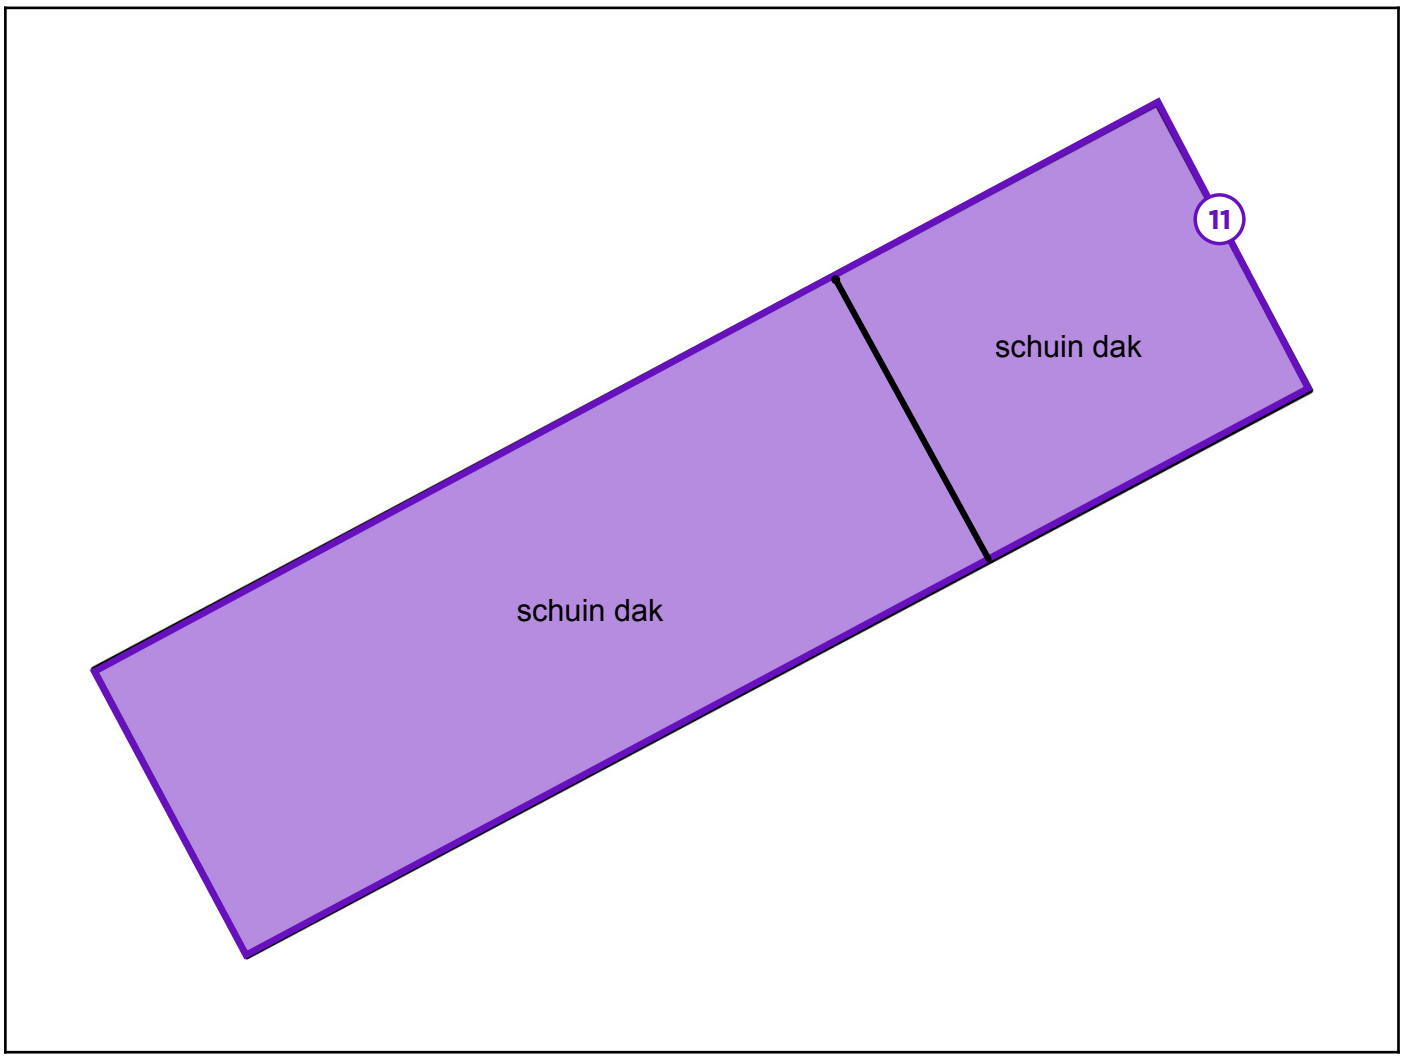
Plan 2.2: koterijen dakenplan

Beschrijving	Type	Actie
11. schuin dak (IDE pannelen)	Overige ruimte of materiaal	-

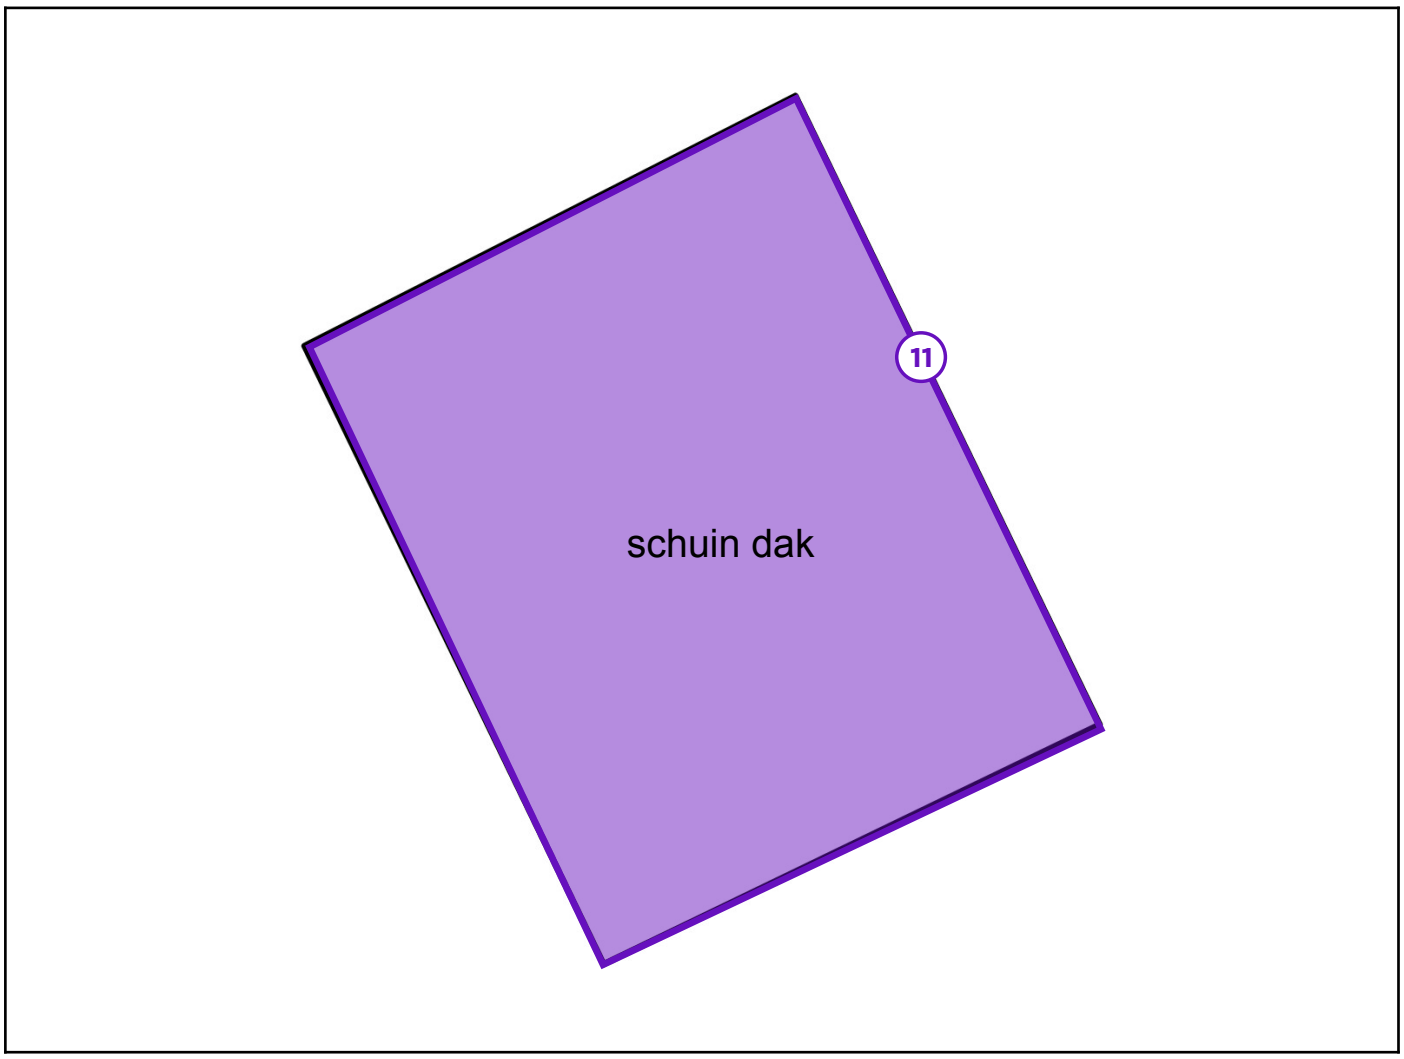
Plan 3.1: Afdak plan

Beschrijving	Type	Actie
11. schuin dak (IDE pannelen)	Overige ruimte of materiaal	-

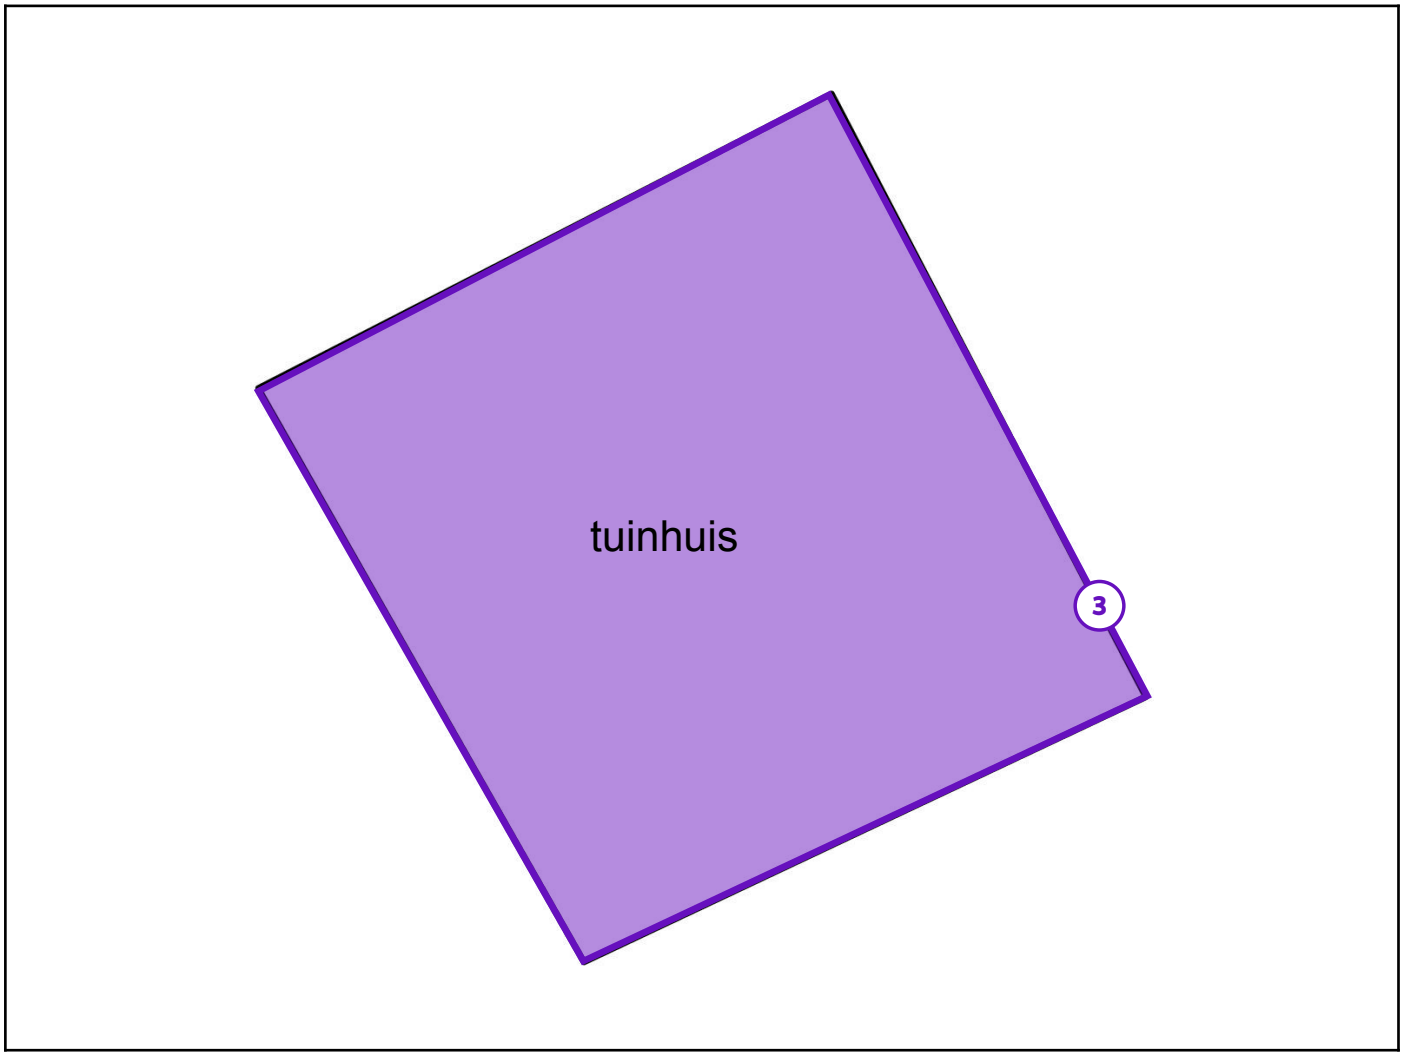
Plan 4.1: tuinhuis plan

Beschrijving	Type	Actie
3. vloerafwerking (vf)	Advies	-

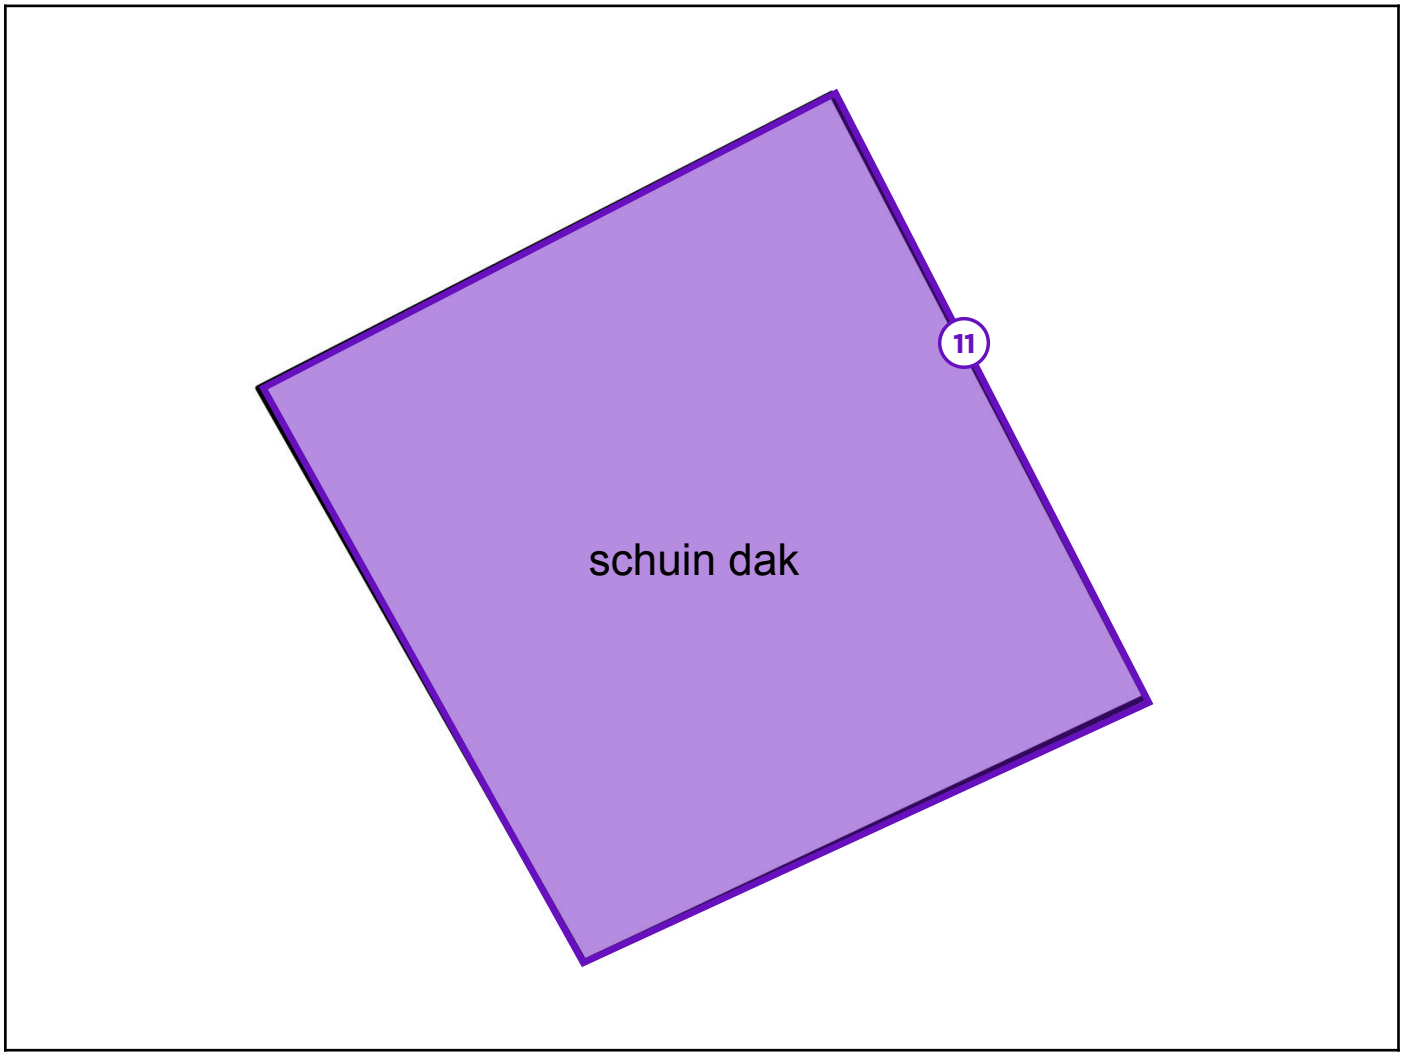
Plan 4.2: tuinhuis dakenplan

Beschrijving	Type	Actie
11. schuin dak (IDE pannelen)	Overige ruimte of materiaal	-

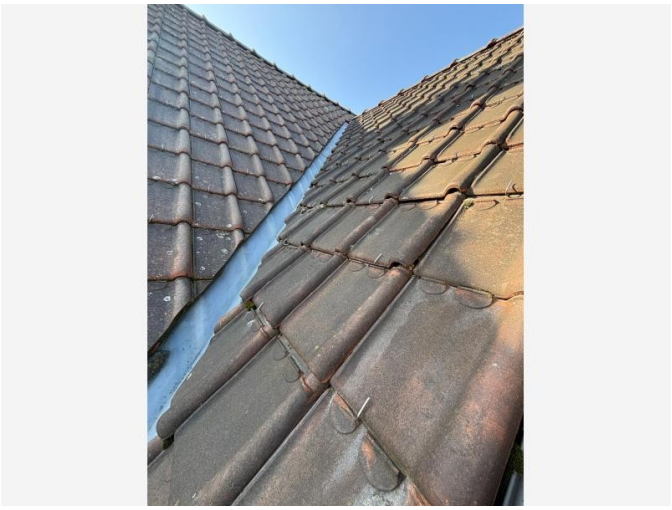
Fiche 1: Onderdak type Menuiserite (vf)

Asbestmateriaal

Het asbestmateriaal valt onder de mijlpaal van 2040.

Eindbeoordeling materiaalrisico	Zeer laag materiaalrisico en/of zeer lage kans op vezelvrijgave

Gebondenheid	Categorie 1: hechtgebonden in oorsprong
Asbestsoort (vezeltype)	Crocidoliet aanwezig
Asbestconcentratie	Laag (< 50%)
Afschermingsgraad van het gehele materiaal	Stootvaste afscherming of omkasting
Toestand van het materiaal	Onbeschadigd, niet verweerd

Beschrijving	Onderdak type Menuiserite (vf)
Omgeving	Binnen
Primaire drager	Schuin dak
Asbestmateriaal	Plaat, paneel, tablet - Type Menuiserite
Bindmiddel van asbestmateriaal	Cement
Gebondenheid op basis van bindmiddel	Hecht
Hoeveelheid (oppervlakte - dikte - aantal)	• 85,00 m^2 - 0,50 cm - 1 stuk
Totaal volume	0,425 m^3
Eenvoudig bereikbaar	Nee • Het asbestmateriaal is bedekt (uitgezonderd laag verf, coating, behang, kunststof, textiel) en het wegnemen van het bedekkende materiaal kan niet zonder het bedekkende materiaal te beschadigen.
Bevestigingswijze	• Geklemd
Identificatiemethode	De asbestdeskundige beoordeelt het materiaal als asbestverdacht en dus asbesthoudend, en dit zonder monstername. Motivatie: De opdrachtgever weigert om het materiaal te laten bemonsteren.
Destructieve handeling voor identificatie	Nee
Opmerking	De hoeveelheid is een schatting en kan afwijken van de werkelijke toestand. inspectie werd op 1 plaats genomen, verder (destructief) onderzoek is nodig om volledig uitsluitsel te krijgen ofdat de rest van het dak asbest bevat of niet verder (destructief) onderzoek (extra monstername) is nodig om volledig uitsluitsel te krijgen ofdat deze asbest bevat of niet

Zorgvuldig beheren

- Zorg voor een veilig beheer en verwijder dit asbestmateriaal wanneer het bij werken eenvoudig bereikbaar wordt. Controleer de toestand jaarlijks op wijzigingen.
- Voer bijkomende staalname(s) uit.

Ik adviseer om dit te laten verwijderen door een aannemer.

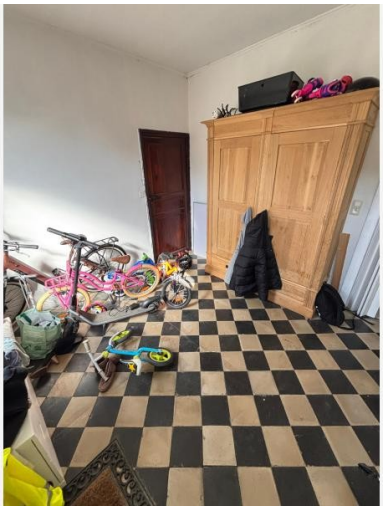
Fiche 3: vloerafwerking (vf)

De bovenste laag (visueel zichtbaar) van de vloer (keramische tegels en/of parket/laminaat is niet

asbestverdacht (op alle verdiepen). Echter, bij renovatiewerkzaamheden is het van groot belang om de onderliggende lagen, zoals

lijm, oude vloeren, ondergrondse leidingen te onderzoeken op de aanwezigheid van asbest. Een

asbestinventarisatie (aanvullend onderzoek) voorafgaand aan de werkzaamheden is sterk aanbevolen.

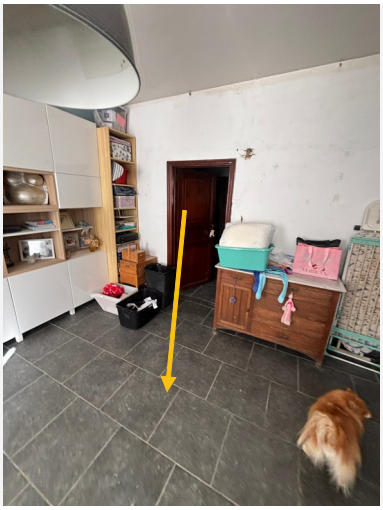
Fiche 5: ondergrondse leidingen (vf)

Geen risicoanalyse mogelijk van de ondergrondse leidingen van het volledig gebouw op alle verdiepen, bij renovatie en/of sloop verder onderzoek verichten naar eventueel verdachte ondergrondse leidingen.

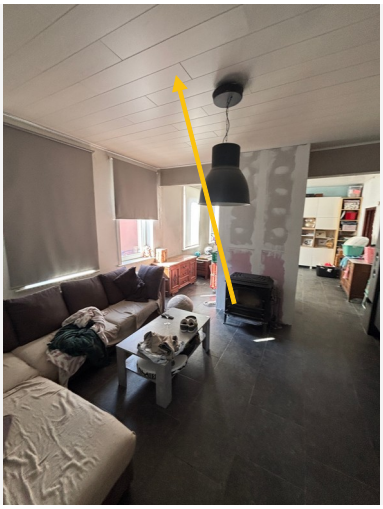
Fiche 6: Eventuele asbestverdachte toepassingen achter plafonds en muren (vf)

De plafonds en muren werden afgewerkt met niet-asbestverdachte voorzetpanelen die inspectie van de bedekte structuur (opbouw, pleisterwerk) verhinderen.

eventuele onderliggende (asbest)-houdende materialen konden niet onderzocht worden omdat

deze hermetisch ingesloten zijn

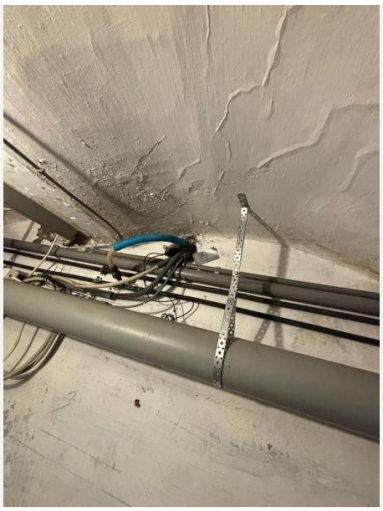
Fiche 8: cementering binnenwand kelder (niet asbestverdacht)

Geen asbest

#	Type	Referentie	Resultaat
8.1	Mengmonster	3	Geen asbest

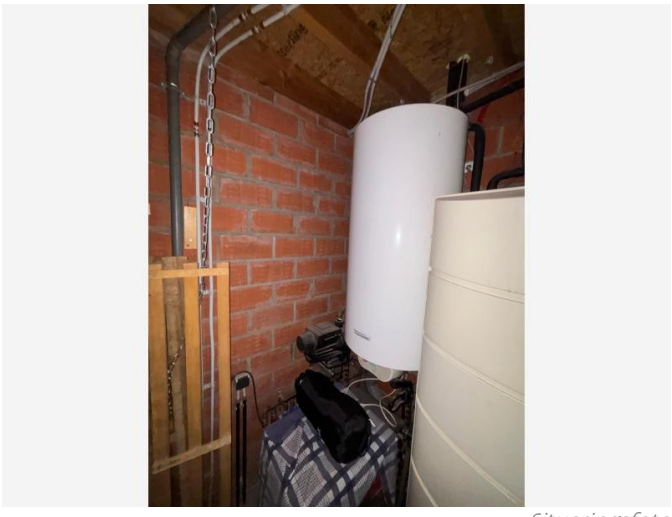
Beschrijving	Notitie	Terug te vinden op plannen
Fiche 10: cv-ketel (niet asbestverdacht) (vf)	niet-asbestverdachte cv installatie	Plan 1.1: kelder Plan 1.2: gelijkvloers
Fiche 11: schuin dak (IDE pannelen)	metalen pannelen type IDE eventuele onderliggende (asbest)-houdende materialen konden niet onderzocht worden omdat deze hermetisch ingesloten zijn	Plan 2.2: koterijen dakenplan Plan 3.1: Afdak plan Plan 4.2: tuinhuis dakenplan
Fiche 12: Binnenzijde aanwezige schouw in de woning (vf)	de binnenkant van de aanwezige schouw(en) in de woning bevat mogelijks asbest geldend voor alle moeilijk te bereiken schouwen in de woning. verder (destructief) onderzoek is nodig om volledig uitsluitsel te krijgen ofdat deze asbest bevat of niet	Plan 1.2: gelijkvloers
Fiche 13: dakpannen (vf)	dakbpannen bestaande uit gebakken klei	Plan 1.4: dakenplan
