Asbestinventarisattest

Hoogstraat 38, 9572 Lierde

Attestnummer : **20230216-000165.000**
Uitgegeven op : **16.02.2023**
Geldig tot : **16.02.2033**

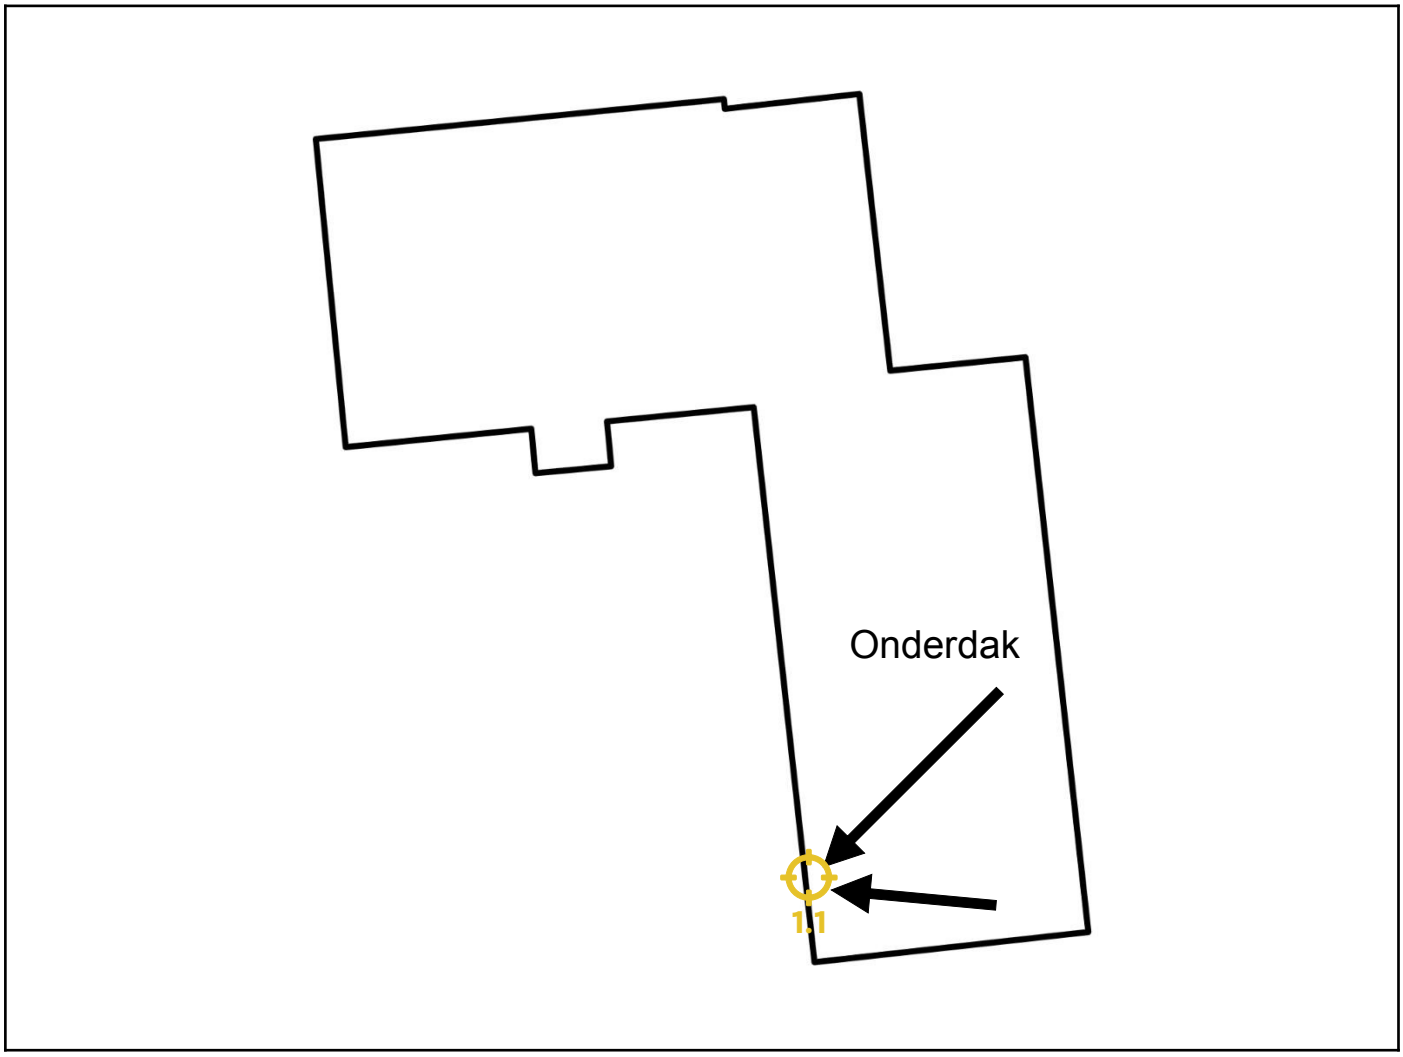
Plan 1.1: Hoofdgebouw plan

Beschrijving	Type	Actie
1. Onderdakplaten boven stallingen	Asbestmateriaal	Zorgvuldig beheren
1.1 Code: 23-011-01	Puntmonster	-
