Asbestinventarisattest

Molenhoekstraat 54, 9660 Brakel

Attestnummer : **20261023-000192.000**
Uitgegeven op : **23.10.2026**
Geldig tot : **23.10.2036**

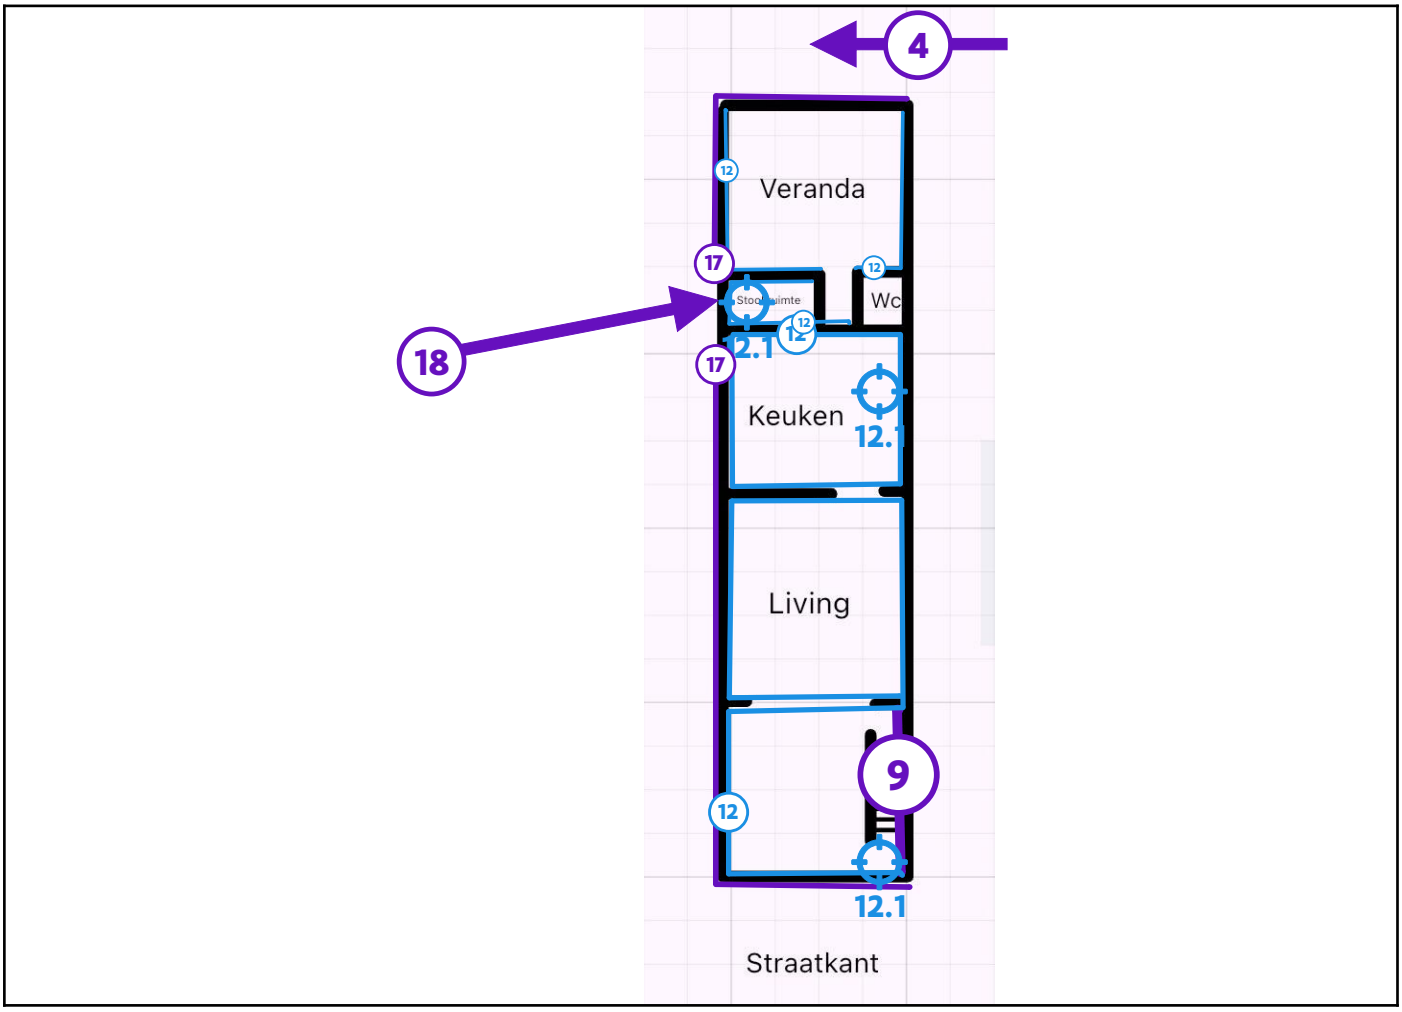
Plan 1.1: Woning GLV

Beschrijving	Type	Actie
4. Putdeksel(s) vast/geklemd/te zwaar	Beperking	-
9. Valse wanden	Advies	-
12. Muurpleister	Geen asbest	-
12.1 Code: 01	Mengmonster	-
17. Kit niet verdacht (visueel vastgesteld)	Overige ruimte of materiaal	-
18. Schouwbuis niet verdacht.	Overige ruimte of materiaal	-

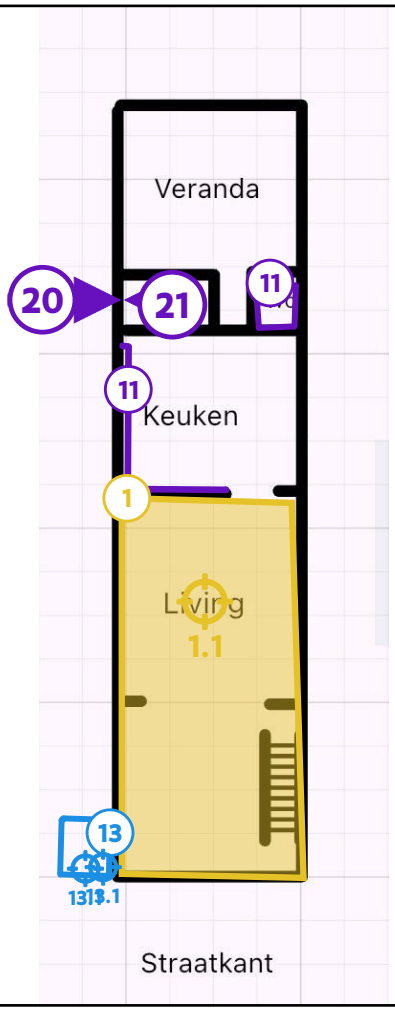
Plan 1.2: Woning GLV

Beschrijving	Type	Actie
1. Plaat plafond living	Asbestmateriaal	Zorgvuldig beheren
1.1 Code: 06	Puntmonster	-
11. Tegellijm niet zichtbaar	Advies	-
13. Cementering 2 buiten put (met staalname)	Geen asbest	-
13.1 Code: 05	Mengmonster	-
20. CV Ketel niet verdacht	Overige ruimte of materiaal	-
21. leidingisolatie (niet aanwezig)	Overige ruimte of materiaal	-

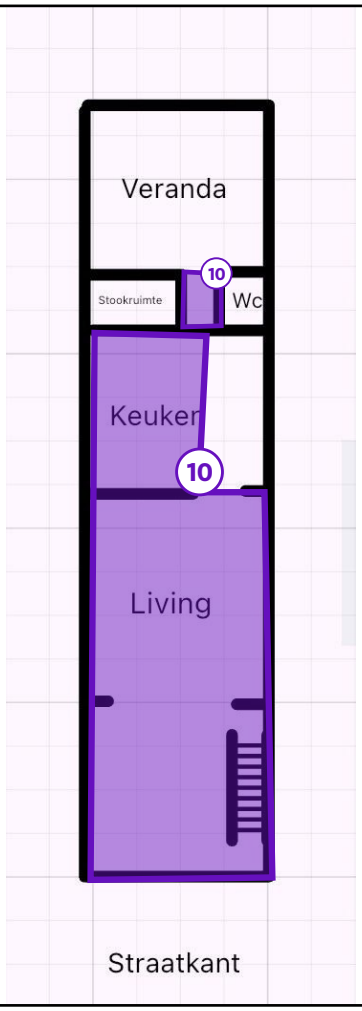
Plan 1.3: Woning GLV

Beschrijving	Type	Actie
10. Valse plafonds	Advies	-

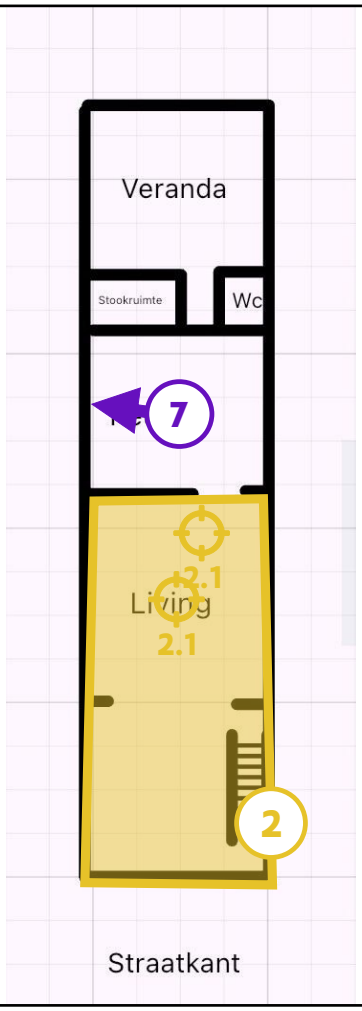
Plan 1.4: Woning GLV

Beschrijving	Type	Actie
2. Crepi 1 binnentoepassing plafond (met staalname)	Asbestmateriaal	Zorgvuldig beheren
2.1 Code: 02	Mengmonster	-
7. Ontdreuningsplaat spoelbak: niet verdacht	Advies	-

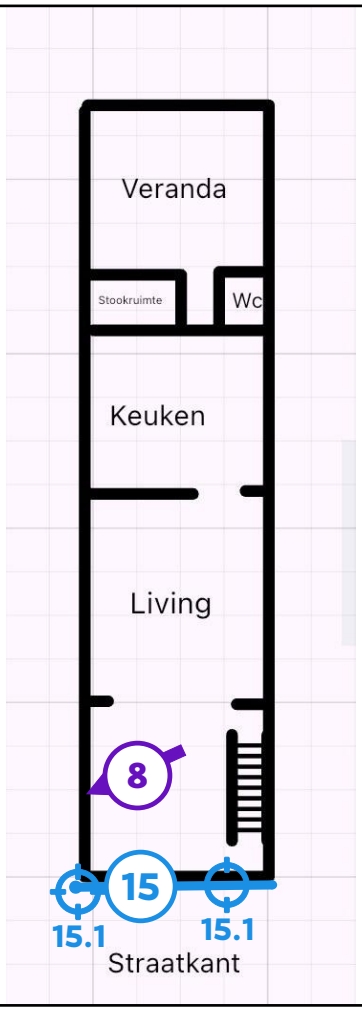
Plan 1.5: Woning GLV

Beschrijving	Type	Actie
8. Kachelkoord (visueel niet verdacht)	Advies	-
15. Crepi 2 buitentoepassing gevel (met staalname)	Geen asbest	-
15.1 Code: 03	Mengmonster	-

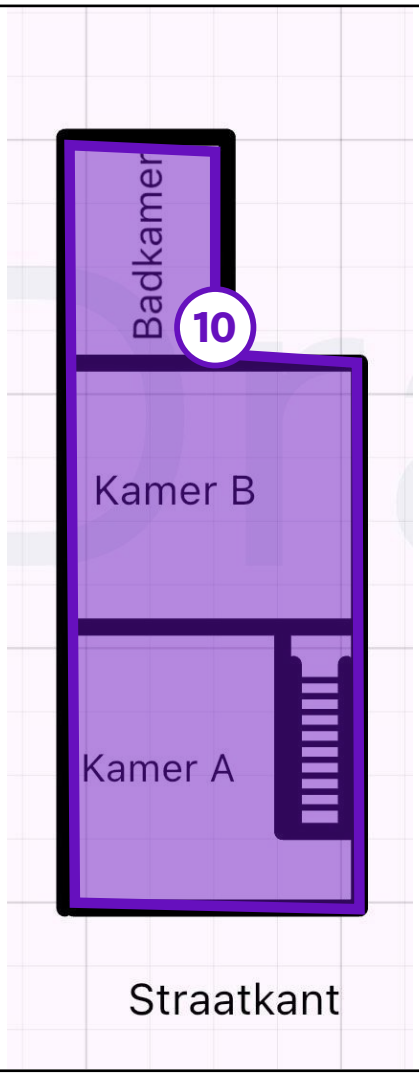
Plan 1.6: Woning +1

Beschrijving	Type	Actie
10. Valse plafonds	Advies	-

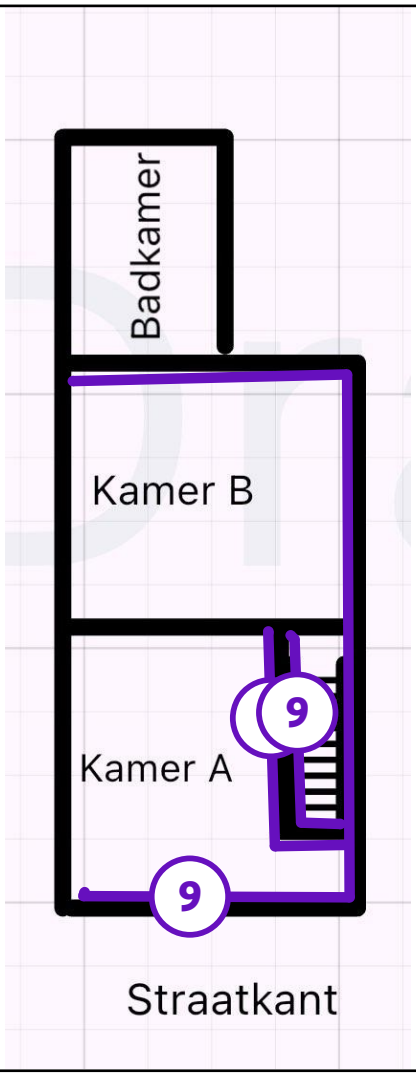
Plan 1.7: Woning +1

Beschrijving	Type	Actie
9. Valse wanden	Advies	-

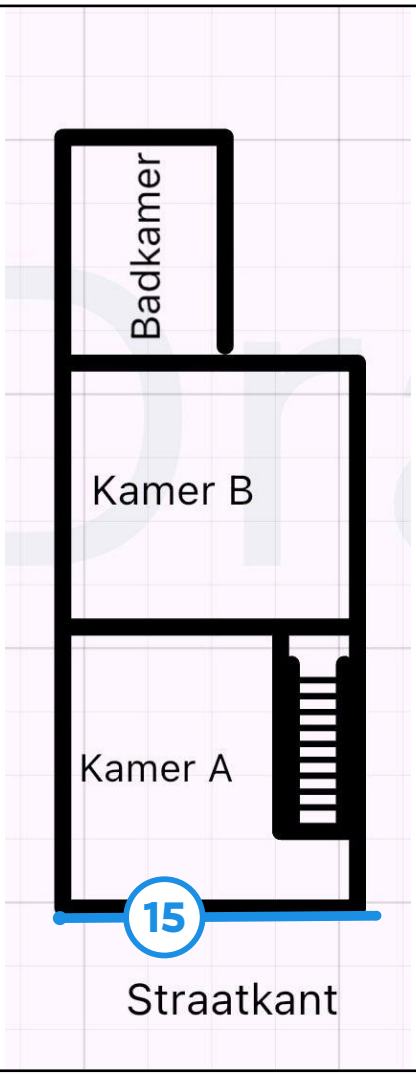
Plan 1.8: Woning +1

Beschrijving	Type	Actie
15. Crepi 2 buitentoepassing gevel (met staalname)	Geen asbest	-

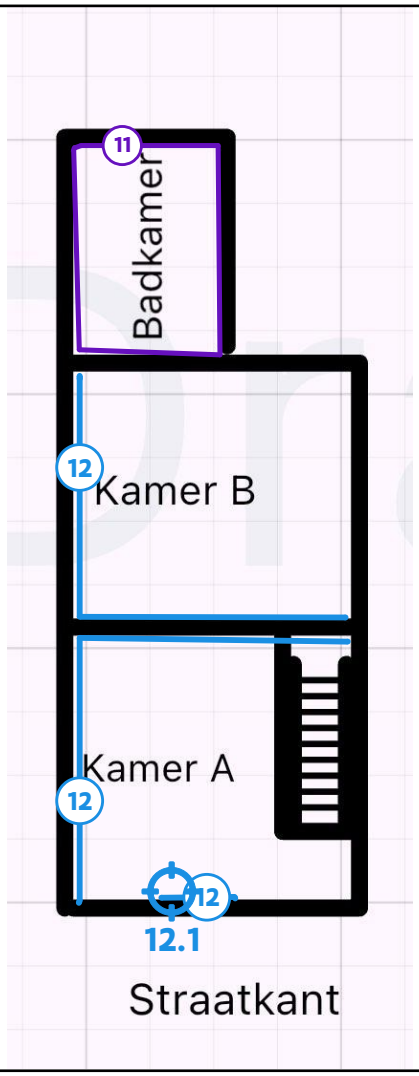
Plan 1.9: Woning +1

Beschrijving	Type	Actie
11. Tegellijm niet zichtbaar	Advies	-
12. Muurpleister	Geen asbest	-
12.1 Code: 01	Mengmonster	-

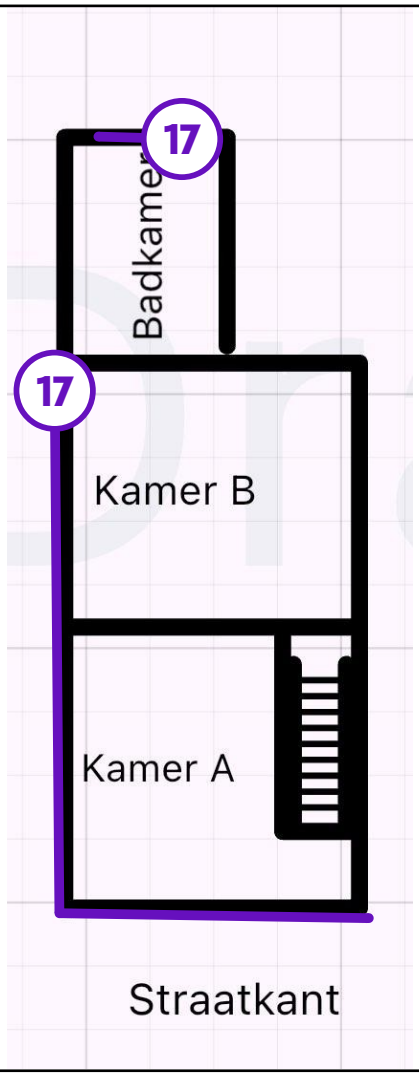
Plan 1.10: Woning +1

Beschrijving	Type	Actie
17. Kit niet verdacht (visueel vastgesteld)	Overige ruimte of materiaal	-

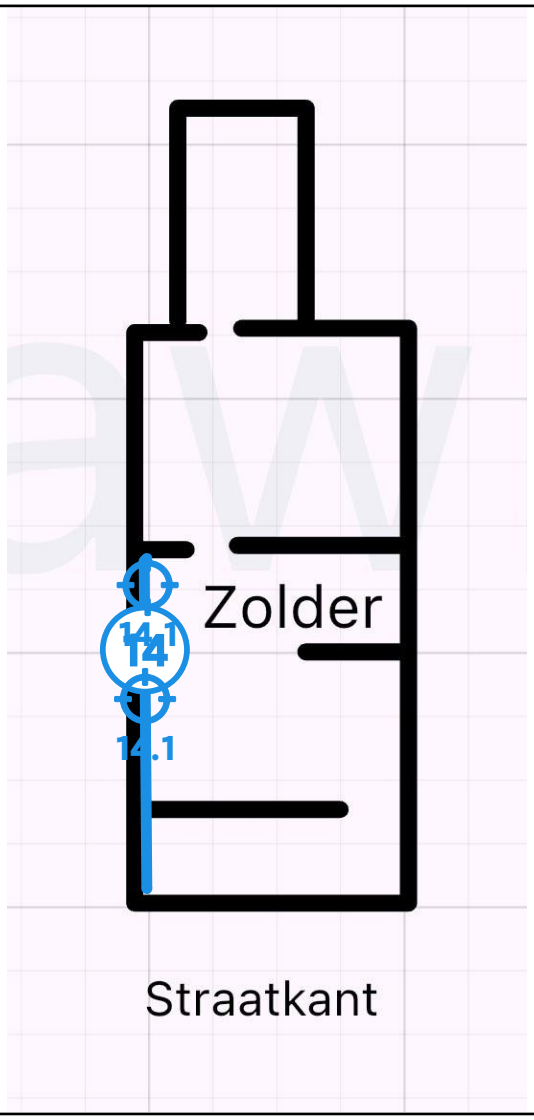
Plan 1.11: Woning +2

Beschrijving	Type	Actie
14. Cementering 1 binnentoepassing zolder (met staalname)	Geen asbest	-
14.1 Code: 04	Mengmonster	-

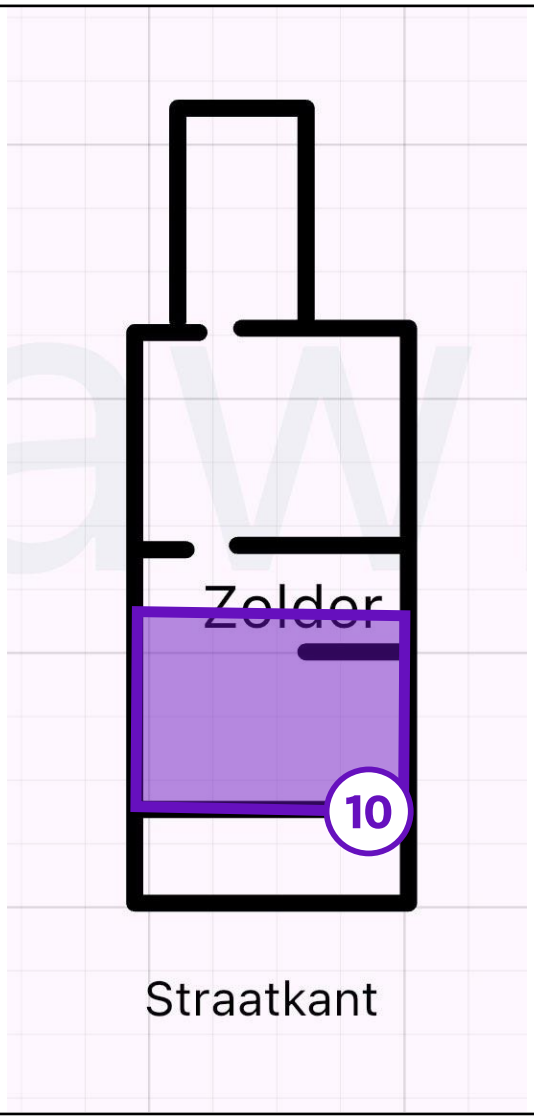
Plan 1.12: Woning +2

Beschrijving	Type	Actie
10. Valse plafonds	Advies	-

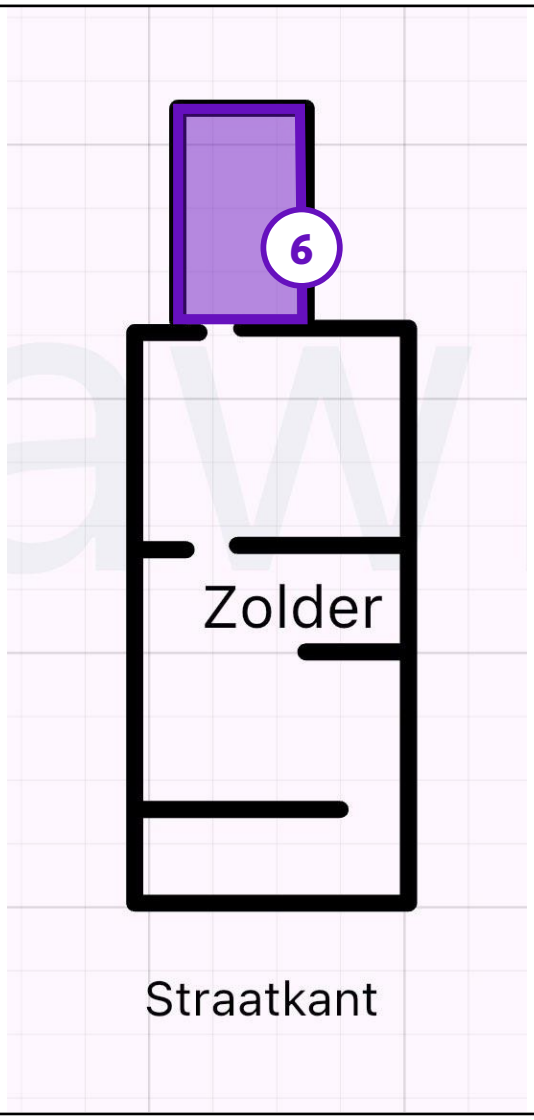
Plan 1.13: Woning +2

Reden: de inspectieruimte is lager dan 1,5 m

Uitleg van de asbestdeskundige: In het inspectieprotocol behoort een ruimte lager dan 1,5 m niet tot het onderzoek.

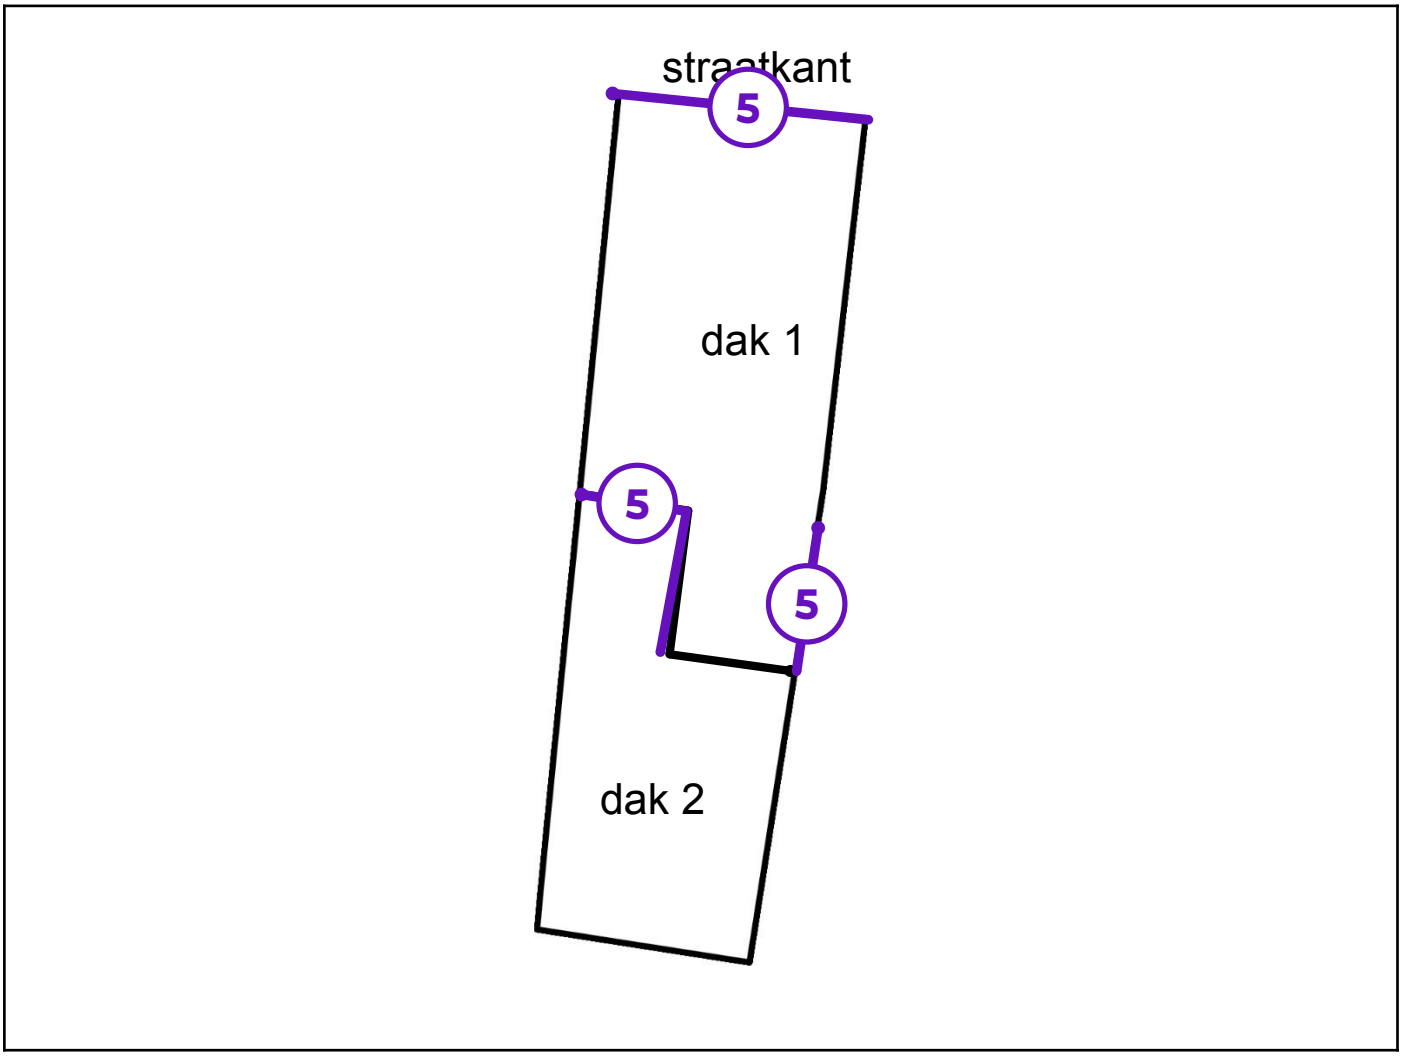
Plan 1.14: Woning dakplan

Reden: Dakgoot niet zichtbaar

De afwerking van de dakgoten kon niet van dichtbij geïnspecteerd worden (> 3,50m). Het gebruikte materiaal is niet vast te stellen. Er kan bijgevolg niet geconcludeerd worden of deze dakgoot werd afgewerkt met asbestverdachte bitumen.

Bij renovatiewerken of dakwerken kan een stelling geplaatst worden waarbij een extra controle/staalname aangewezen is.

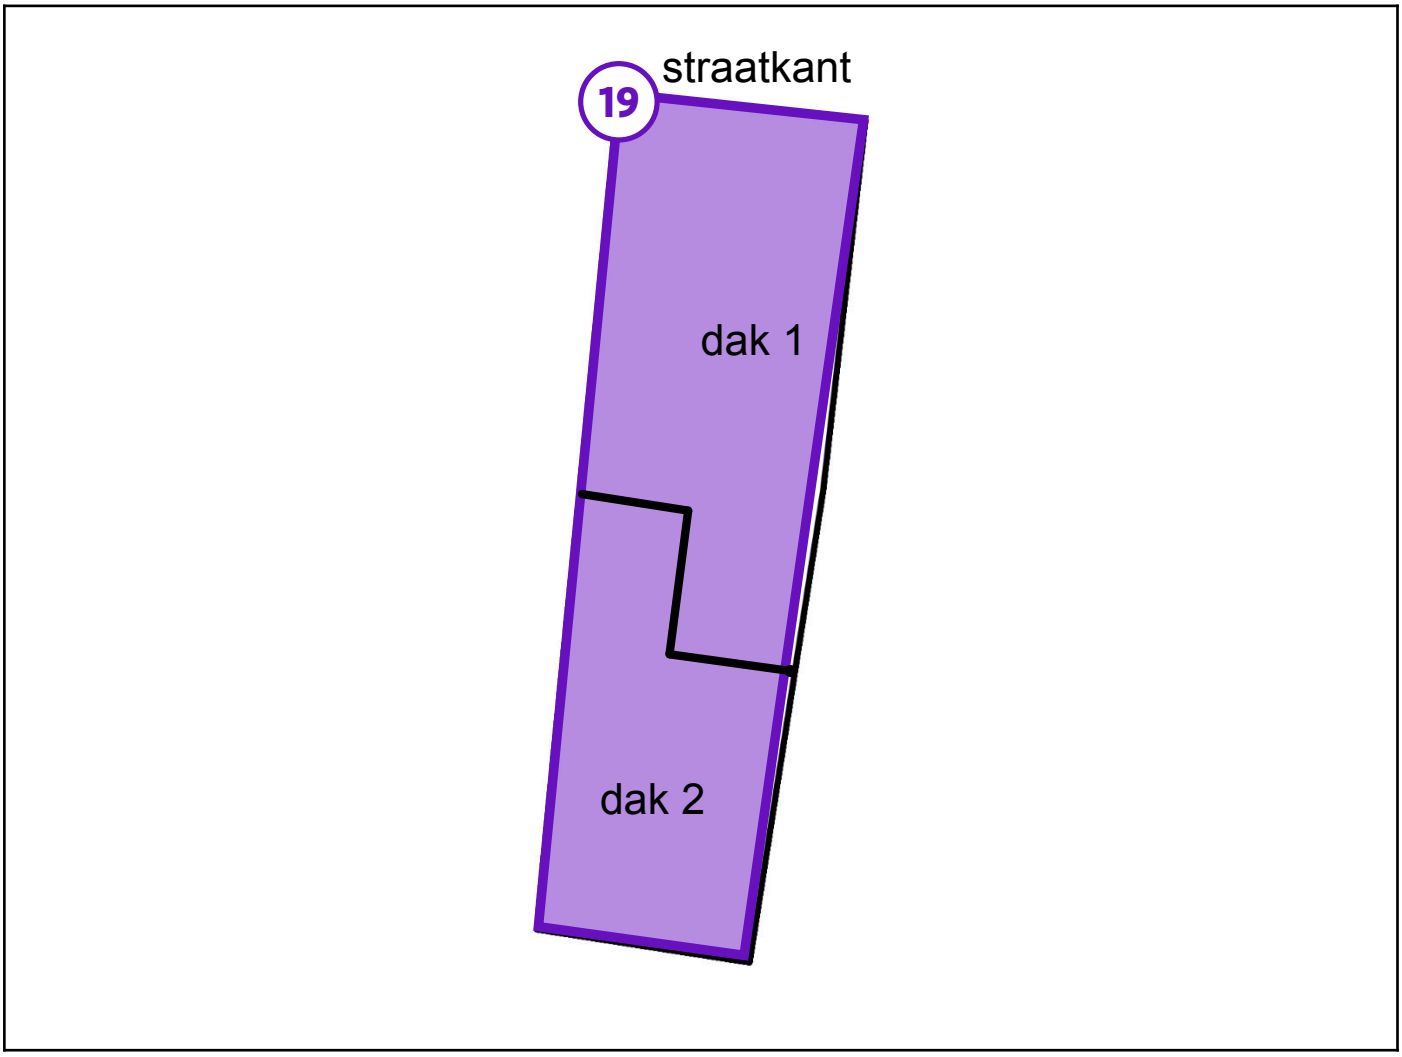
Plan 1.15: Woning dakplan

Beschrijving	Type	Actie
19. Dakbedekking dak 1,2,3 niet verdacht.	Overige ruimte of materiaal	-

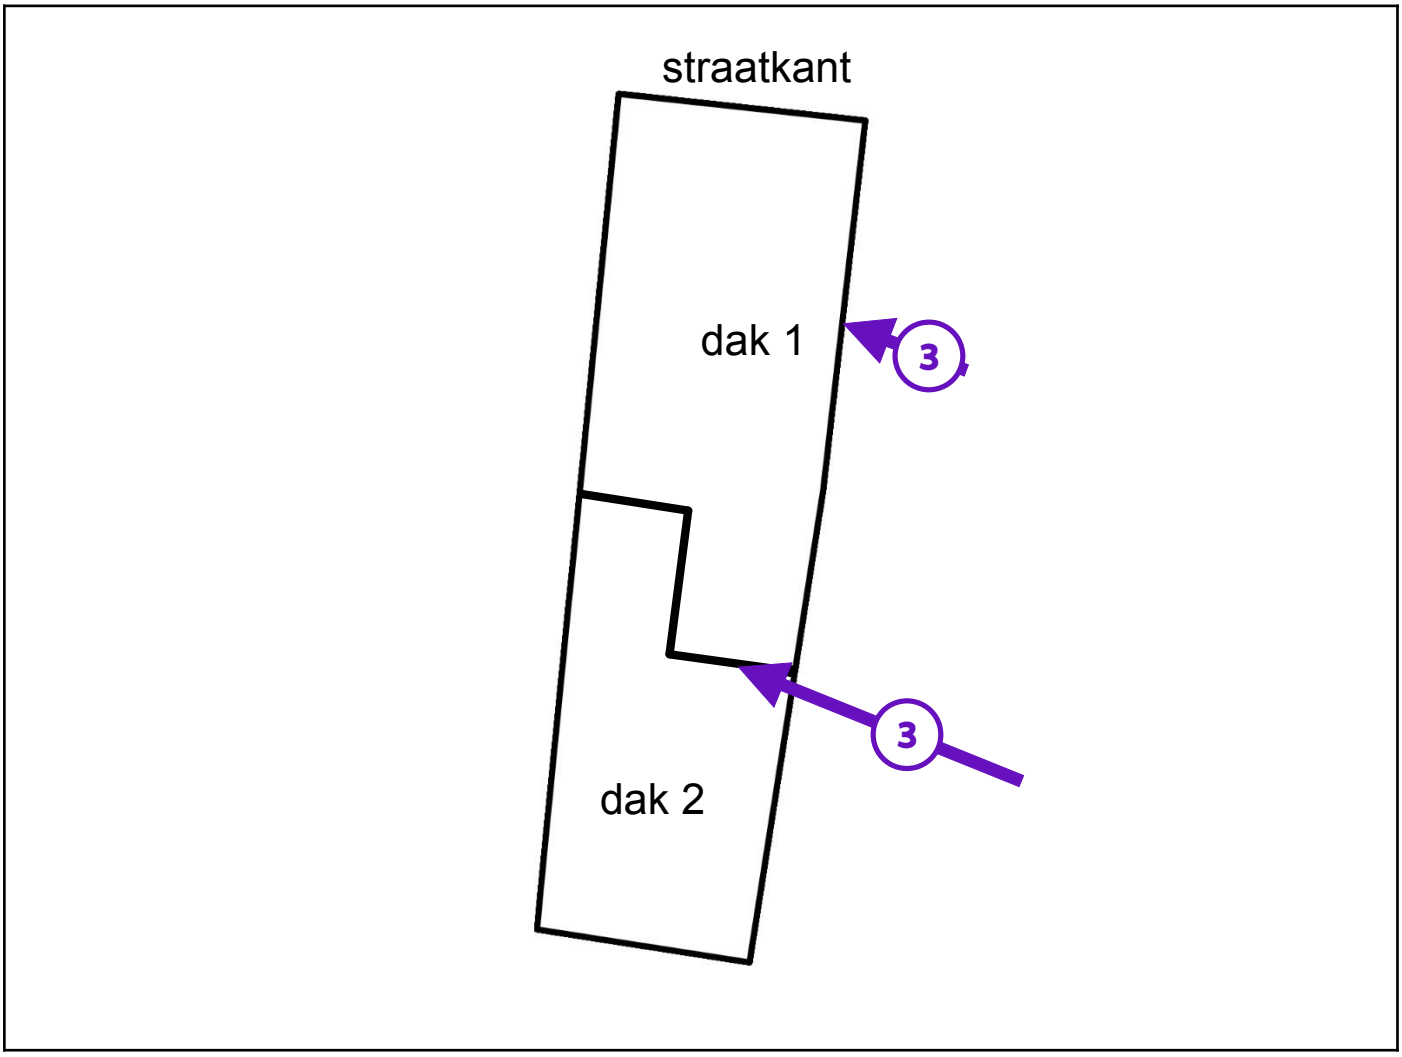
Plan 1.16: Woning dakplan

Reden: Het te onderzoeken materiaal situeert zich hoger dan 3,50 m te rekenen vanaf een veilige ondergrond

Uitleg van de asbestdeskundige: Bij werken (dak of reiniging schouw) kan een stelling geplaatst worden , het is niet duidelijk of er asbestverdachte materialen aanwezig zijn in/rond de schouw.

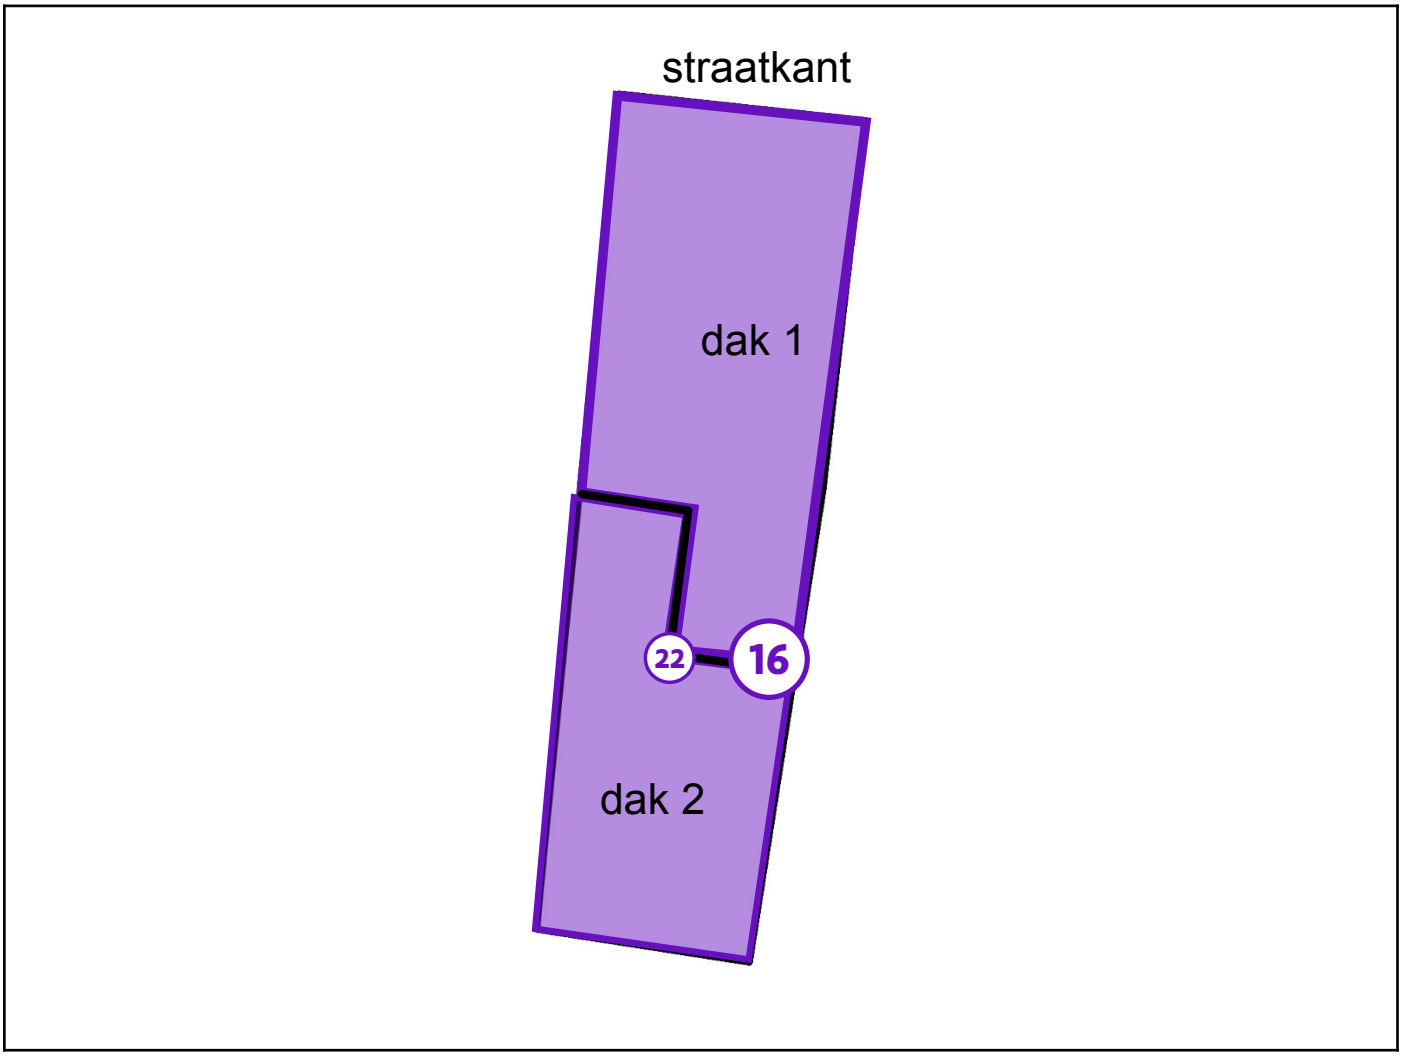
Plan 1.17: Woning dakplan

Beschrijving	Type	Actie
16. Onderdak dak 1 niet verdacht	Overige ruimte of materiaal	-
22. onderdak dak 2,3 (niet aanwezig)	Overige ruimte of materiaal	-

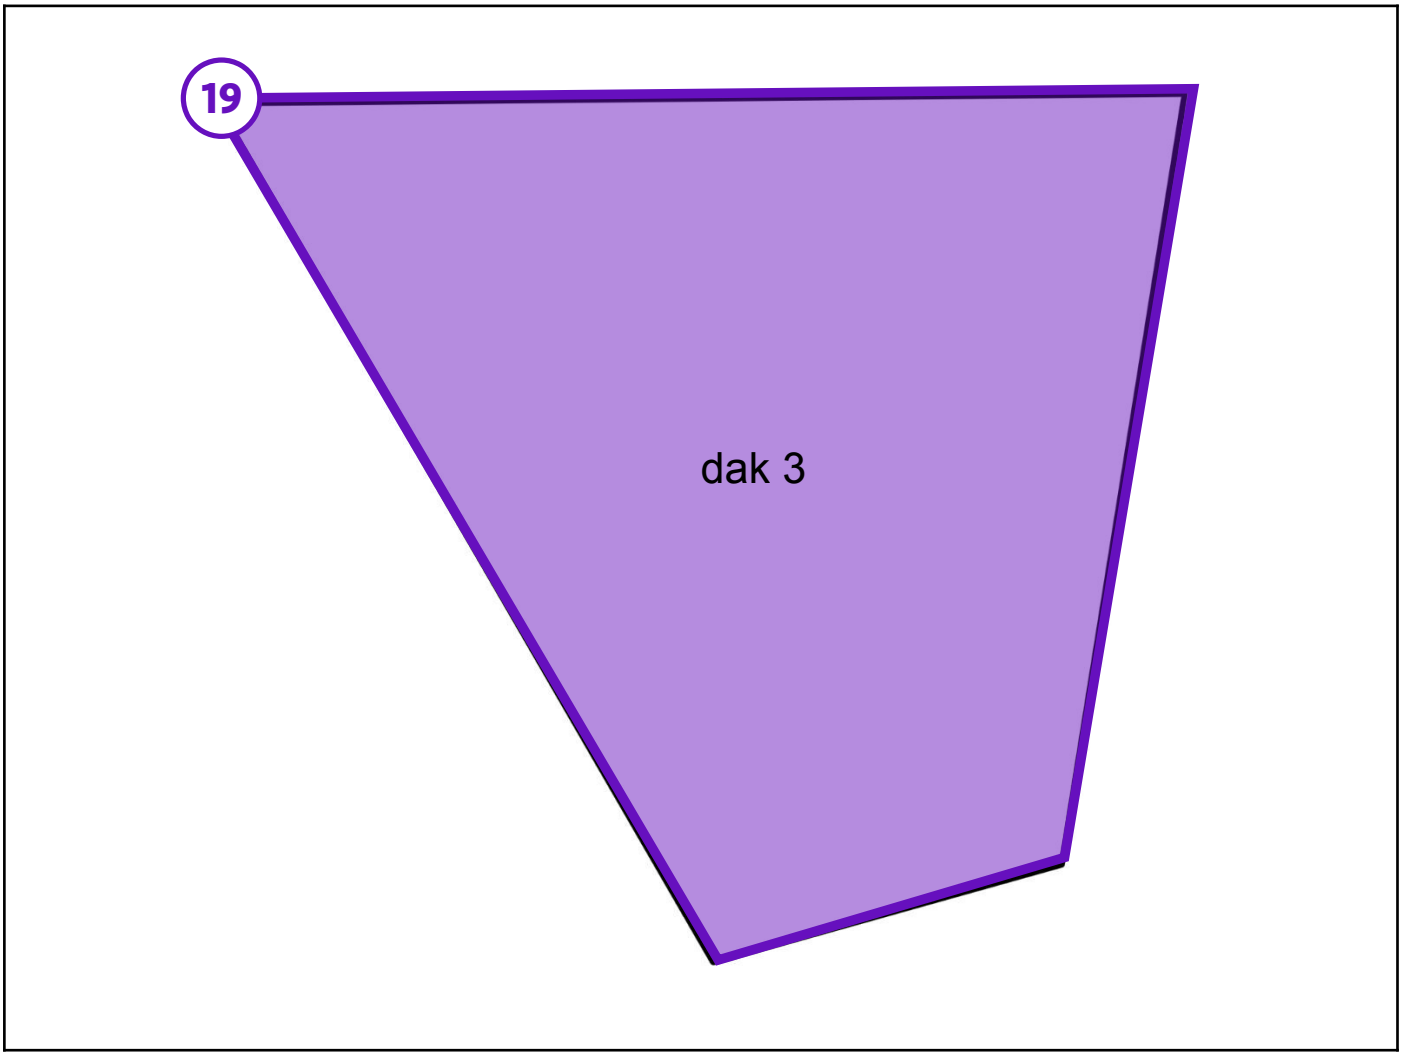
Plan 2.1: Tuinhuis dakplan

Beschrijving	Type	Actie
19. Dakbedekking dak 1,2,3 niet verdacht.	Overige ruimte of materiaal	-

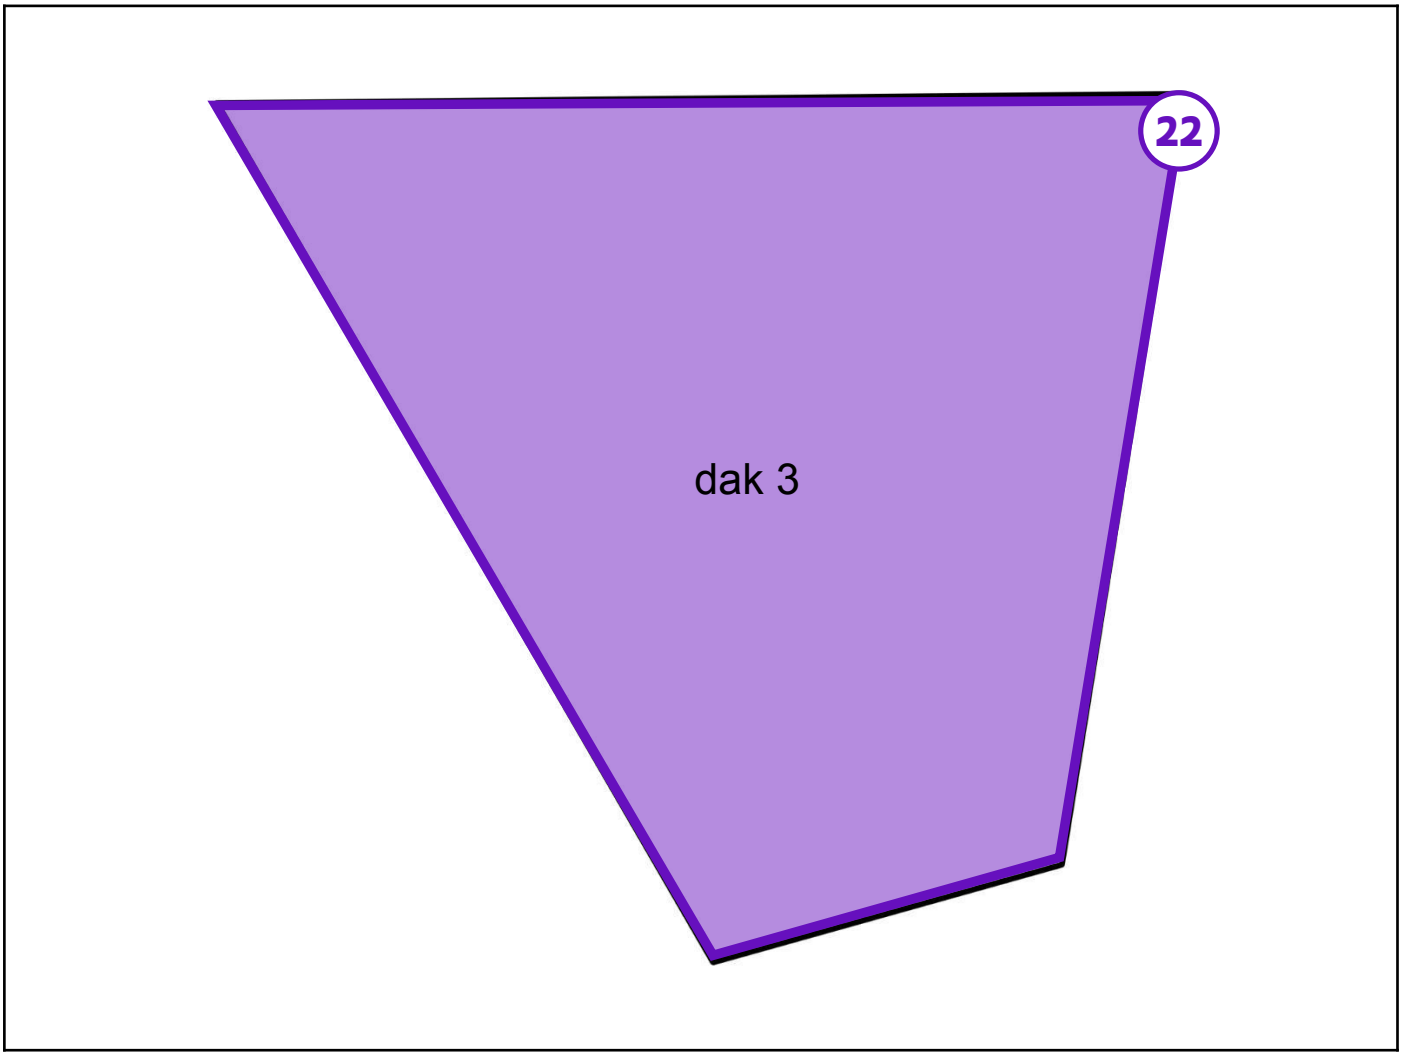
Plan 2.2: Tuinhuis dakplan

Beschrijving	Type	Actie
22. onderdak dak 2,3 (niet aanwezig)	Overige ruimte of materiaal	-

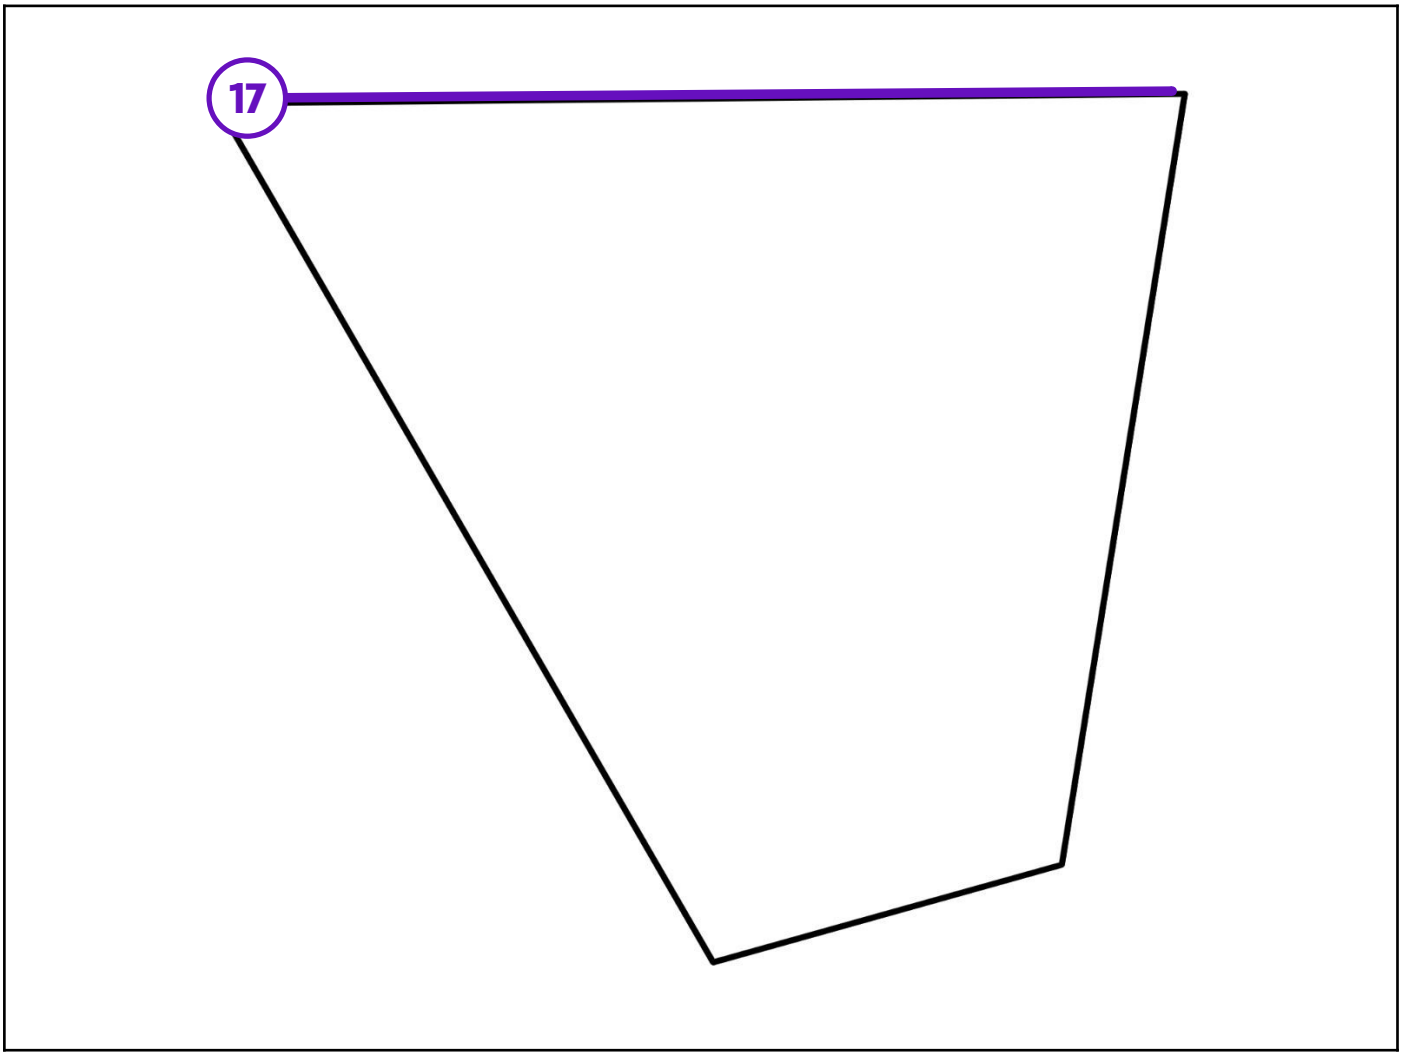
Plan 2.3: Tuinhuis plan

Beschrijving	Type	Actie
17. Kit niet verdacht (visueel vastgesteld)	Overige ruimte of materiaal	-

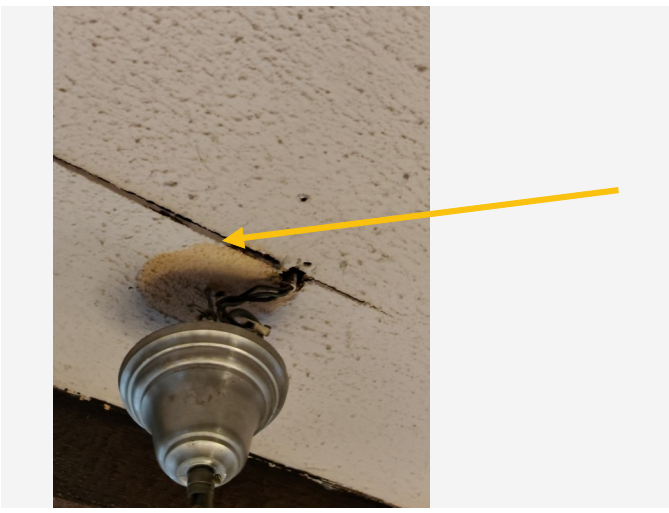
Fiche 1: Plaat plafond living

Het asbestmateriaal valt onder de mijlpaal van 2040.

Eindbeoordeling materiaalrisico	Zeer laag materiaalrisico en/of zeer lage kans op vezelvrijgave

Gebondenheid	Categorie 1: hechtgebonden in oorsprong
Asbestsoort (vezeltype)	Crocidoliet aanwezig
Asbestconcentratie	Laag (< 50%)
Afschermingsgraad van het gehele materiaal	Niet-stootvaste afscherming
Toestand van het materiaal	Onbeschadigd, niet verweerd

#	Type	Referentie	Resultaat
1.1	Puntmonster	06	Crocidoliet, Chrysotiel

- Zorg voor een veilig beheer. Vermijd het beschadigen van het asbestmateriaal. Controleer de toestand jaarlijks op wijzigingen.

- Hermetische zone (erkend asbestverwijderaar)
  Erkend saneerder : Indien genageld of gelijmd zullen deze platen niet in zijn geheel verwijderd kunnen worden. In dit geval zullen de panelen in HZ moeten verwijderd worden Zie ook link Zie https://ovam.vlaanderen.be/wie-mag-wat-verwijderen

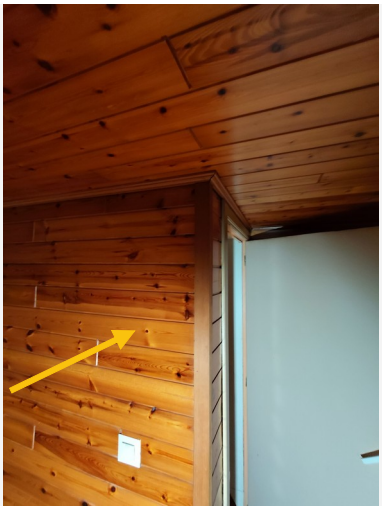
Fiche 9: Valse wanden

binnenwanden zijn afgewerkt met valse wanden. Het is niet duidelijk of er pleisterwerk of asbest toepassingen aanwezig zijn achter/op deze valse wanden, het is aangewezen om bijkomend onderzoek uit te voeren bij werken.

Zonder destructieve handeling is het niet mogelijk om na te gaan of er asbesthoudende materialen aanwezig zijn achter de wand afwerking. Als bij sloop of renovatie blijkt dat er achter deze wanden nog pleisterwerk of asbest verdachte toepassingen aanwezig zijn, moet dit bemonsterd worden.

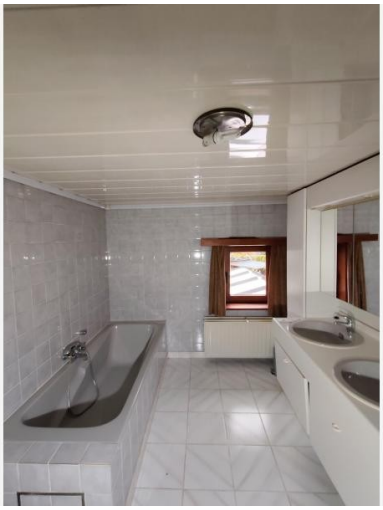
Fiche 11: Tegellijm niet zichtbaar

In het inspectieprotocol is een monstername van tegellijm verplicht om dit te identificeren als niet-asbesthoudend. Er waren geen facturen ter beschikking die bevestigen dat de tegels na 2001 waren geplaatst. Er waren geen bestaande beschadigingen aan de wandtegels om de lijm voldoende te kunnen inspecteren. Om dit af te toetsen is het aangewezen om bij eventuele renovatiewerken aan de tegels verder onderzoek/staalname te laten uitvoeren ter controle.

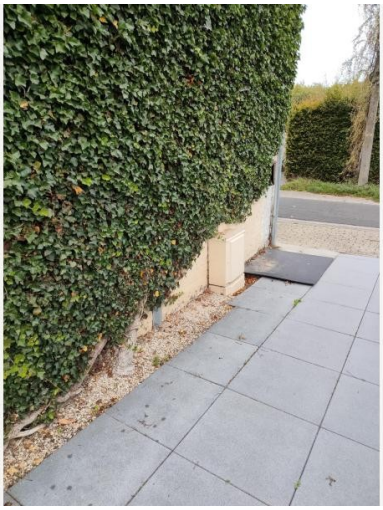
Fiche 13: Cementering 2 buiten put (met staalname)

Geen asbest

#	Type	Referentie	Resultaat
13.1	Mengmonster	05	Geen asbest

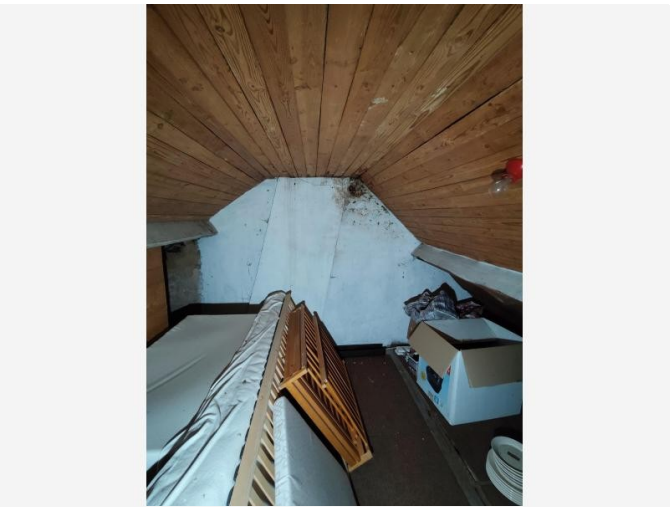
Fiche 14: Cementering 1 binnentoepassing zolder (met staalname)

Geen asbest

#	Type	Referentie	Resultaat
14.1	Mengmonster	04	Geen asbest

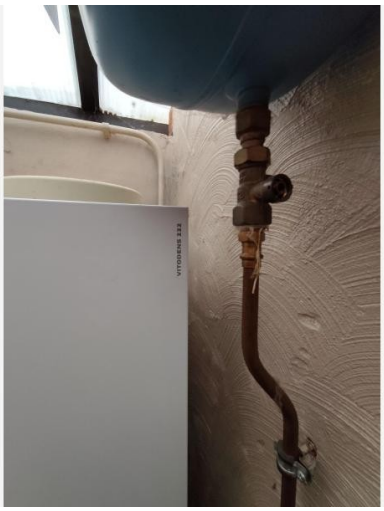
Fiche 20: CV Ketel niet verdacht	De CV ketel werd gecontroleerd(bwj) en is niet asbest verdacht geen risico bouwjaar.	Plan 1.2: Woning GLV

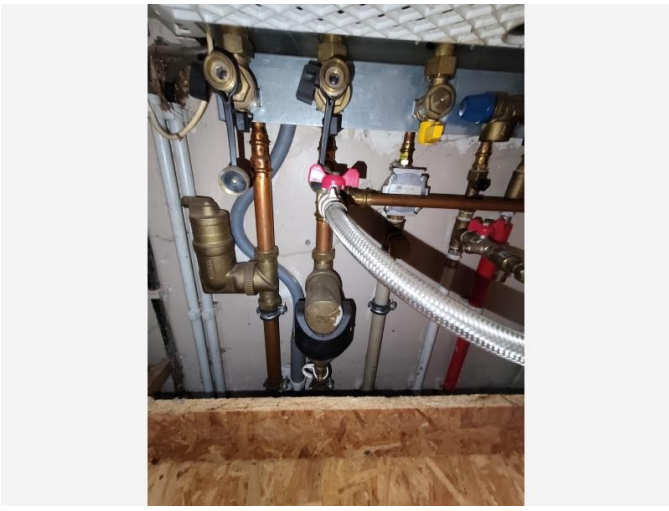
Beschrijving	Notitie	Terug te vinden op plannen
Fiche 21: leidingisolatie (niet aanwezig)	leidingisolatie (niet aanwezig) in het inspectie gebied.	Plan 1.2: Woning GLV
Fiche 22: onderdak dak 2,3 (niet aanwezig)	onderdak (niet aanwezig)	Plan 1.17: Woning dakplan Plan 2.2: Tuinhuis dakplan
Fiche 23: liftinfrastructuur (niet aanwezig)	liftinfrastructuur (niet aanwezig) in het inspectie gebied.	-
