# Asbestinventarisatetest

Ninovestraat 127, 9600 Ronse

Attestnummer : 20251129-000066.000

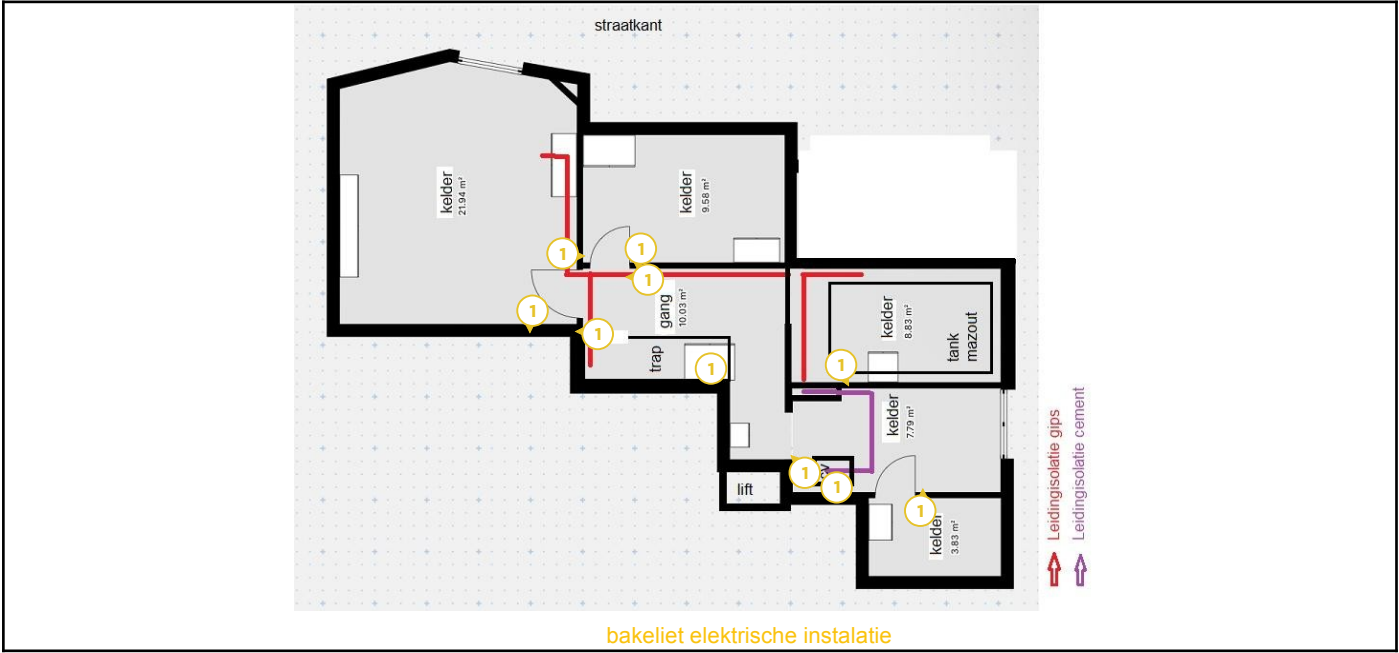
# Plan 1.1: Schets V-1

| Beschrijving | Type | Actie |
|---|---|---|
| 1. Bakeliet toep.(schakelaars-stopcontact.-verdeelkasten-radiatorknoppen) | Asbestmateriaal | Zorgvuldig beheren |

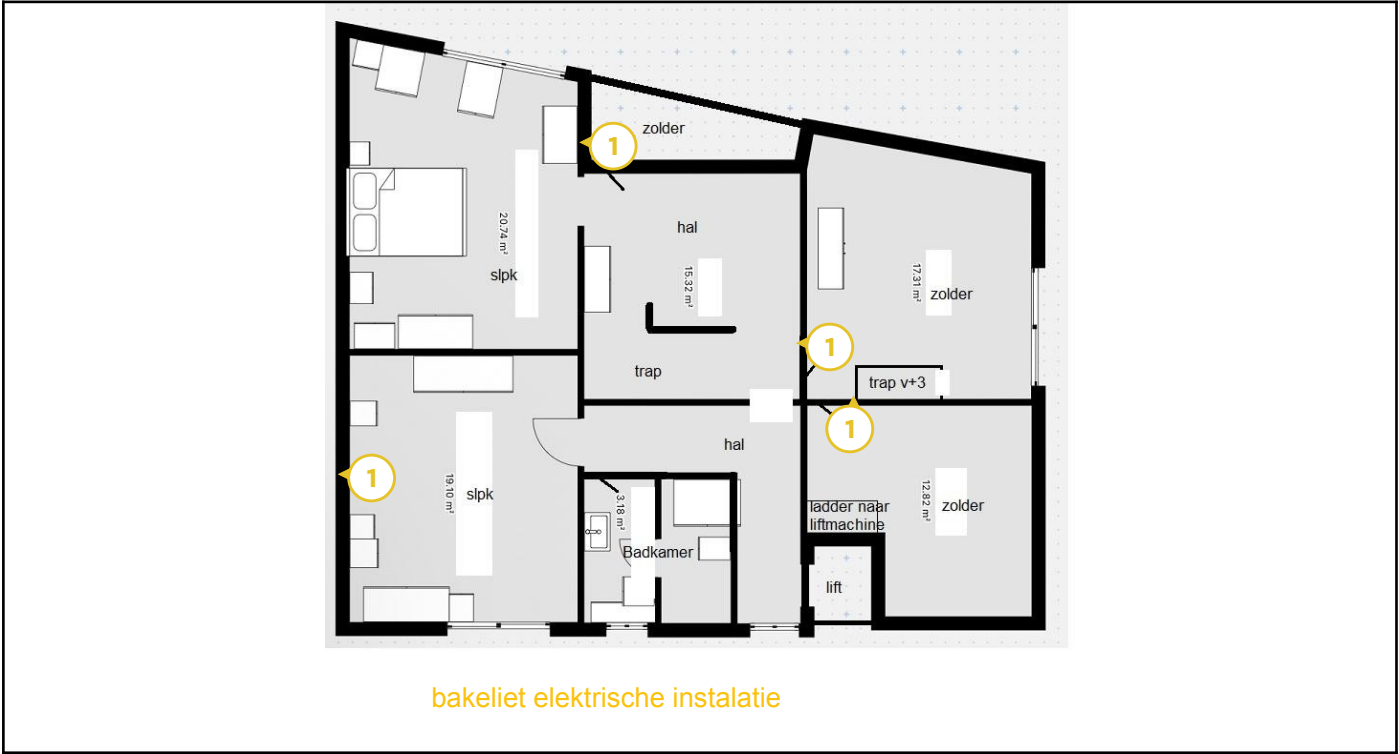
# Plan 1.4: Schets woning V+2

| Beschrijving | Type | Actie |
|---|---|---|
| 1. Bakeliet toep.(schakelaars-stopcontact.-verdeel dozen-radiatorknoppen) | Asbestmateriaal | Zorgvuldig beheren |

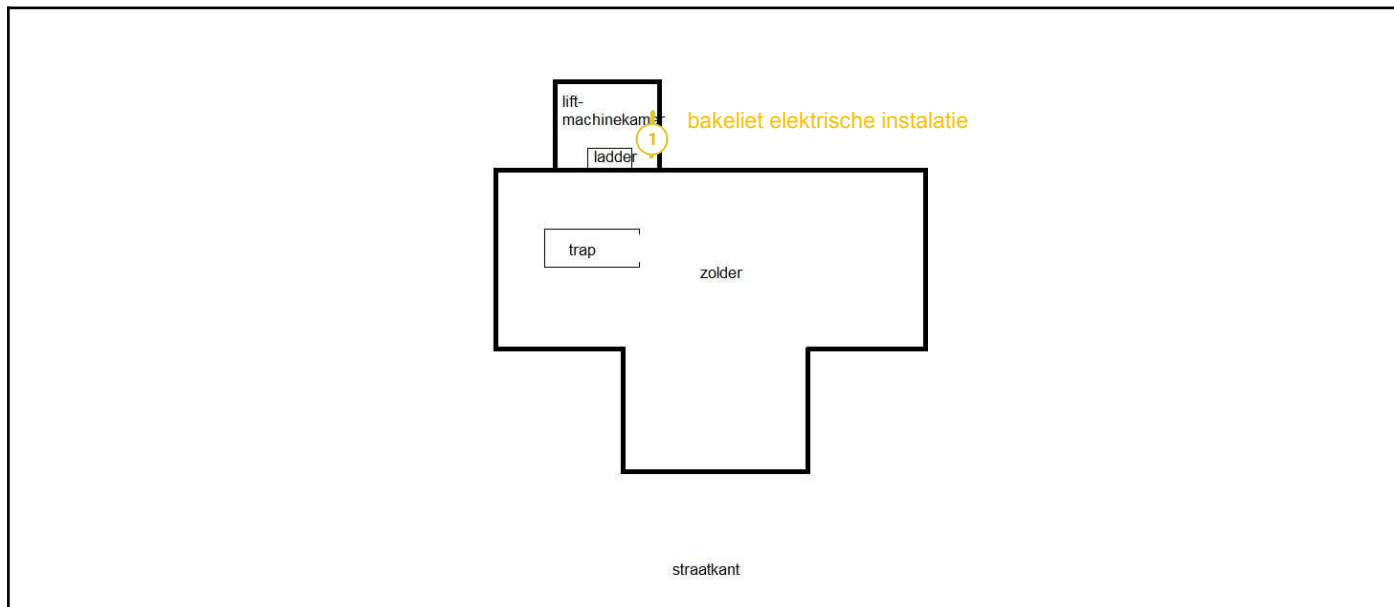
## Plan 1.5: Schets woning V+3

| Beschrijving | Type | Actie |
|---|---|---|
| 1. Bakeliet toep.(schakelaars-stopcontact.-verdeel dozen-radiatorknoppen) | Asbestmateriaal | Zorgvuldig beheren |

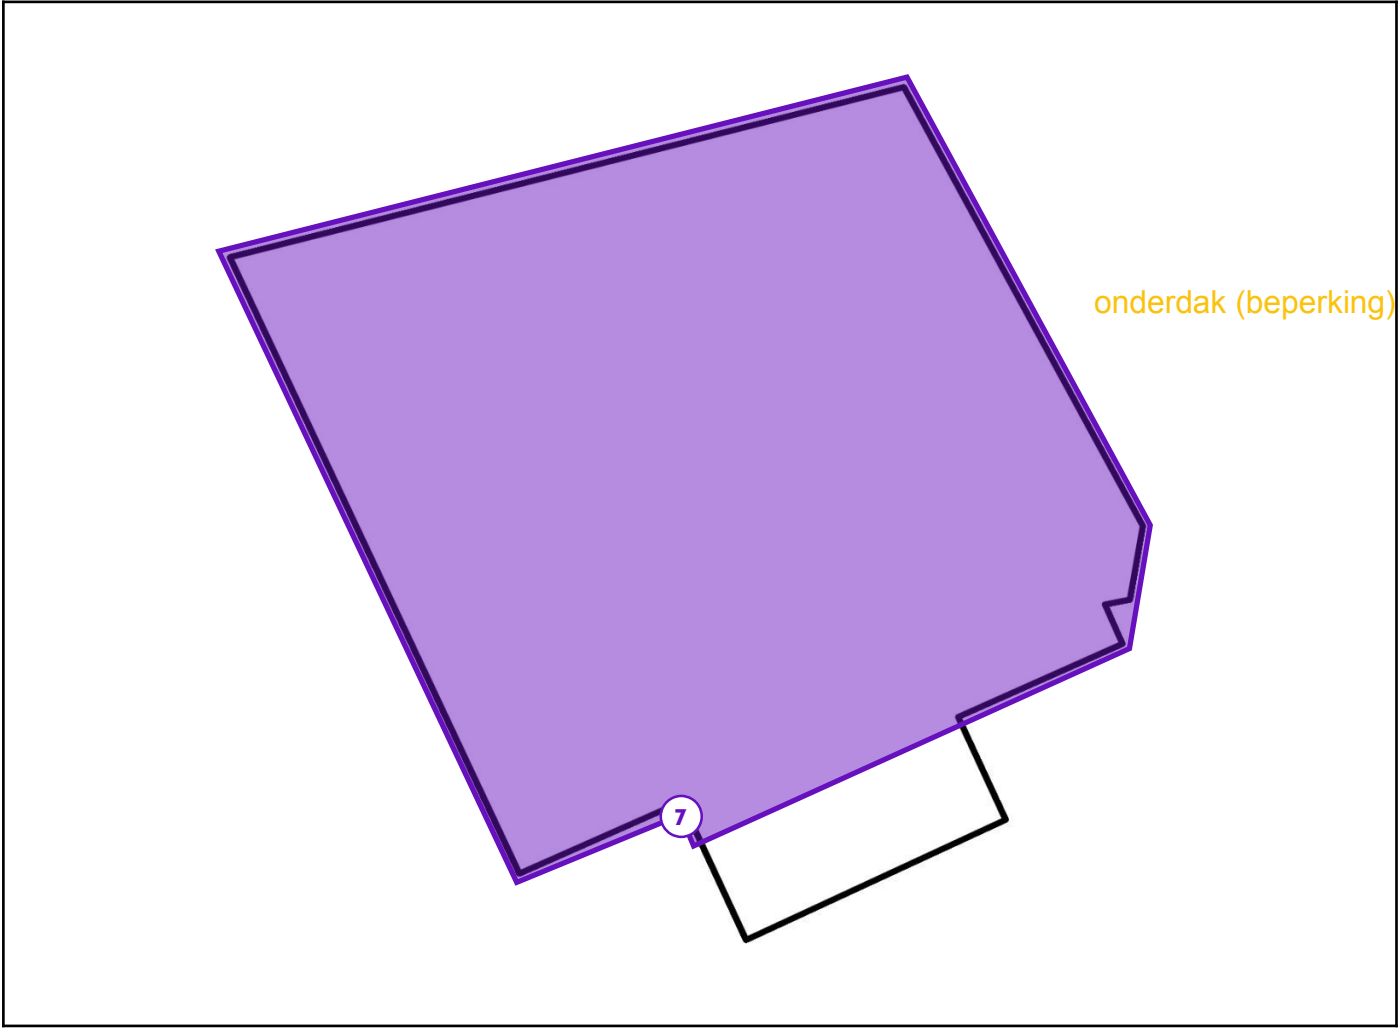
# Plan 1.10: Woning plan

| Beschrijving | Type | Actie |
|---|---|---|
| 7. Onderdak | Beperking | - |

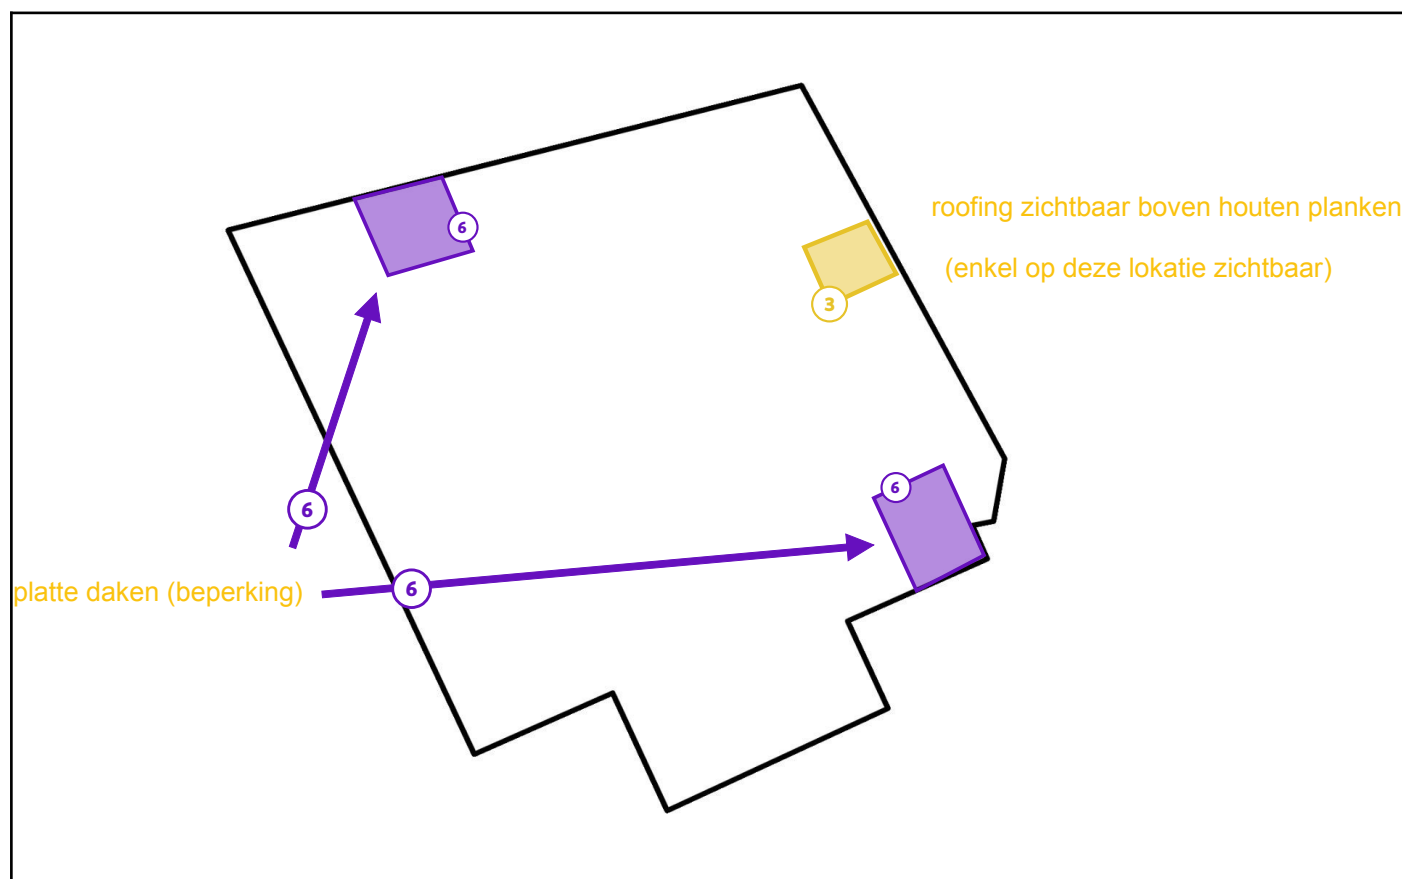
## Plan 1.11: Woning plan

| Beschrijving | Type | Actie |
|---|---|---|
| 6. Platte daken | Beperking | - |
