# Asbestinventarisatetest

Klytemolenstraat 86, 8940 Wervik

Attestnummer : 20240714-000127.000

**Niet-asbestveilig**

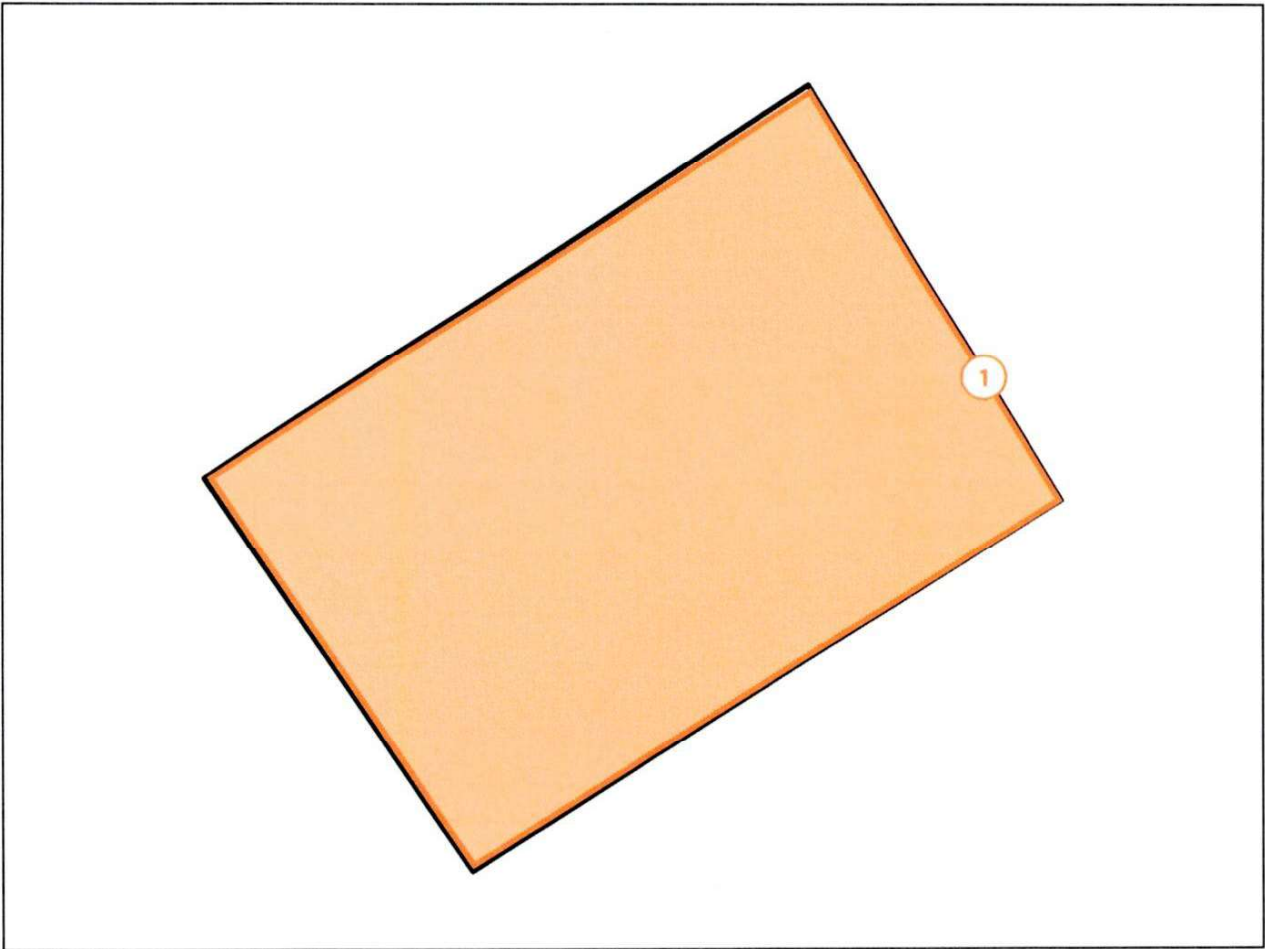
Plan 2.1: Bijgebouw - kot 3 plan

| Beschrijving | Type | Actie |
|---|---|---|
| 1. golfplaten als dakbedekking | Asbestmateriaal | <a href="#">Verwijderen</a> |

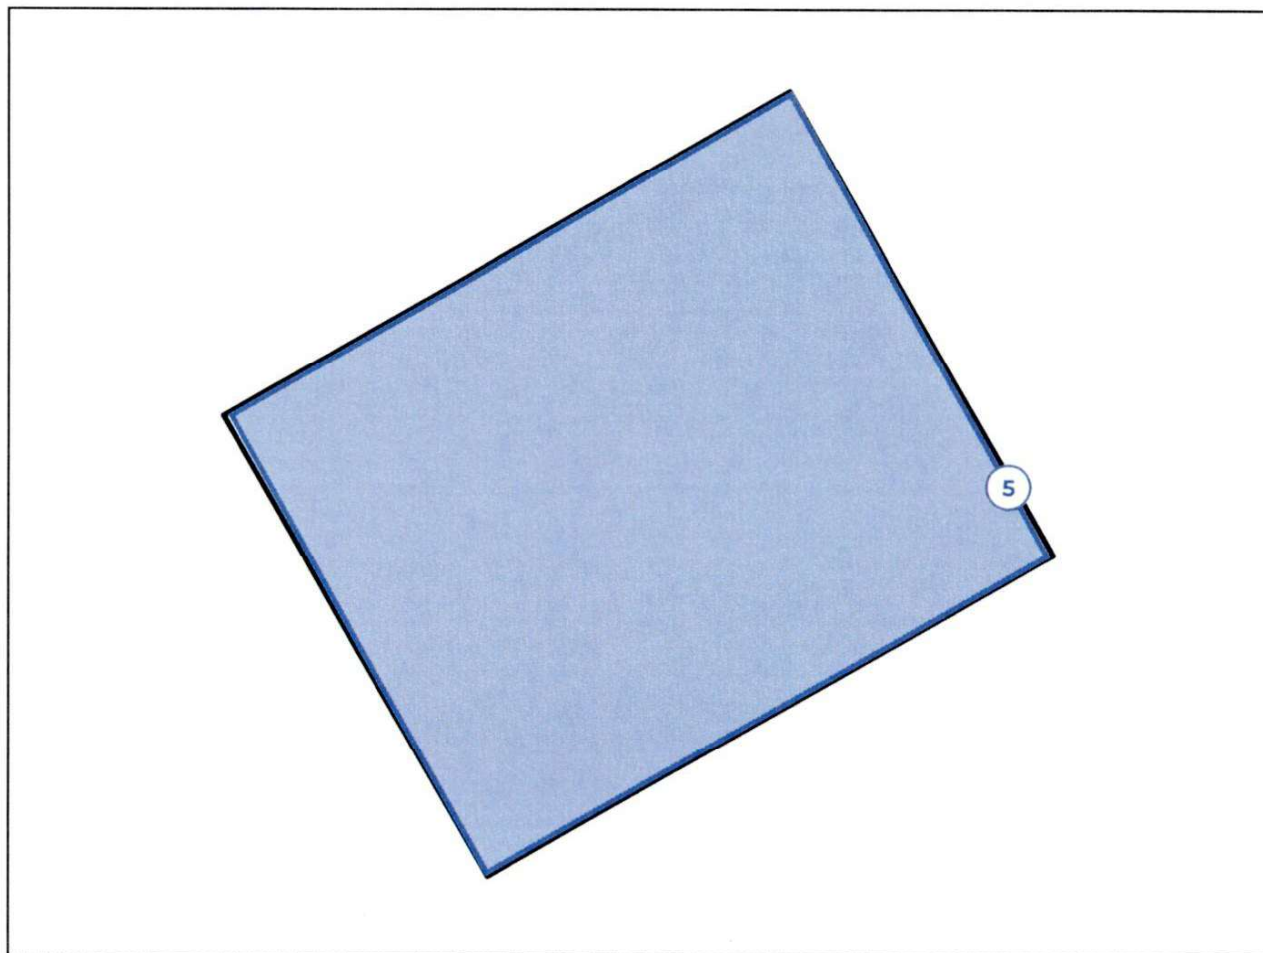
## Plan 3.1: Tuinhuis plan

| Beschrijving | Type | Actie |
|---|---|---|
| 5. golfplaten op kot 1, tuinhuis en kot 4 | Advies | - |
