# Asbestinventarisatetest

de Gribovalstraat 7A, 8550 Zwevegem

Attestnummer : **20260113-000089.000**

Uitgegeven op : **13.01.2026**

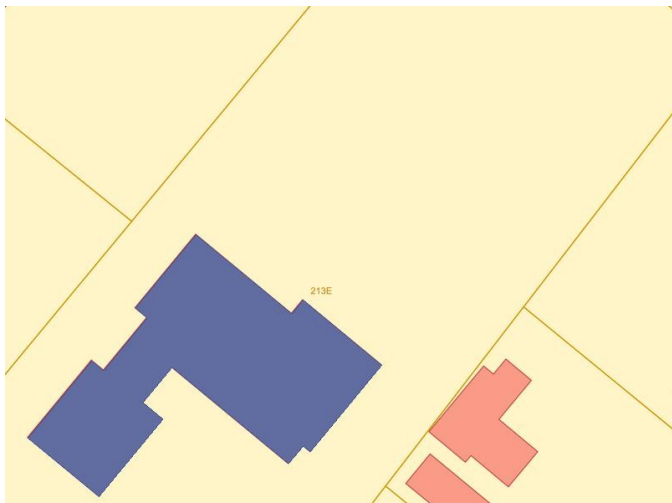
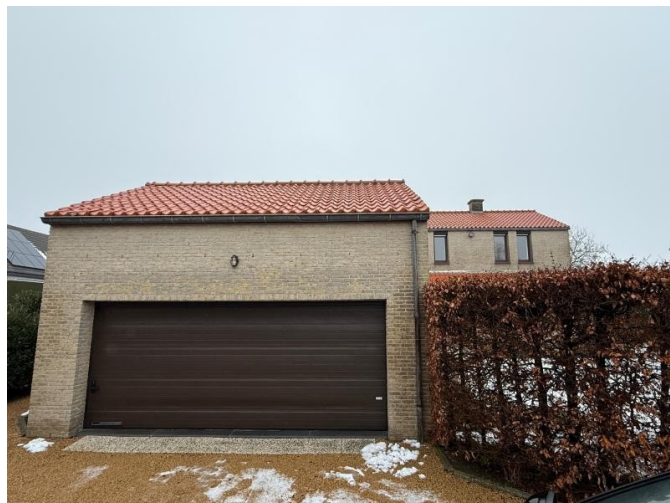
## Zone 1: Woning

- 0 Asbestmaterialen
- 1 Beperking
- 0 Uitsluitingen
- 0 Roerende goederen
- 0 Puin, steenslag, (water)bodem
- 1 Advies
- 3 Geen asbest

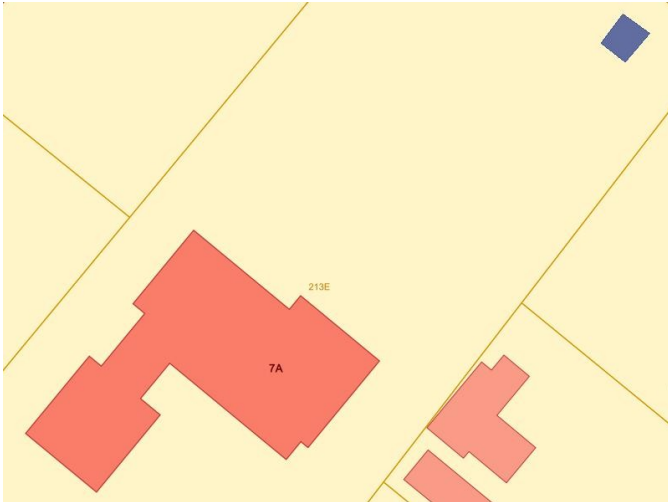
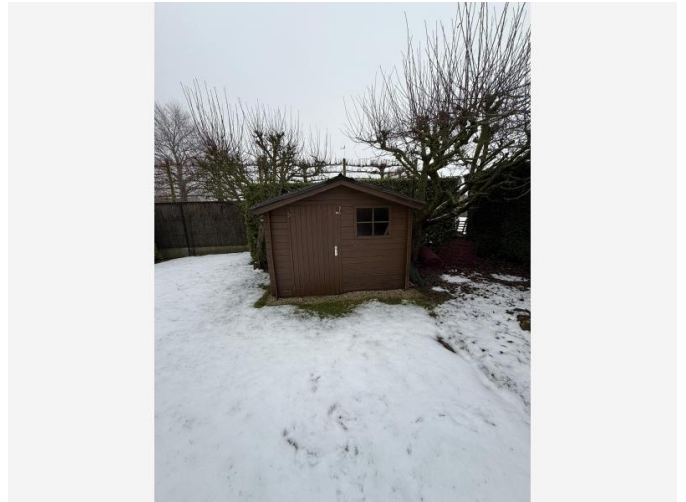
## Zone 2: Tuinhuis

- 0 Asbestmaterialen
- 0 Beperkingen
- 0 Uitsluitingen
- 0 Roerende goederen
- 0 Puin, steenslag, (water)bodem
- 0 Adviezen
- 0 Geen asbest
