# Asbestinventarisatetest

Fochlaan 15, 8900 Ieper

Attestnummer : 20241011-000368.000

Uitgegeven op : 11.10.2024

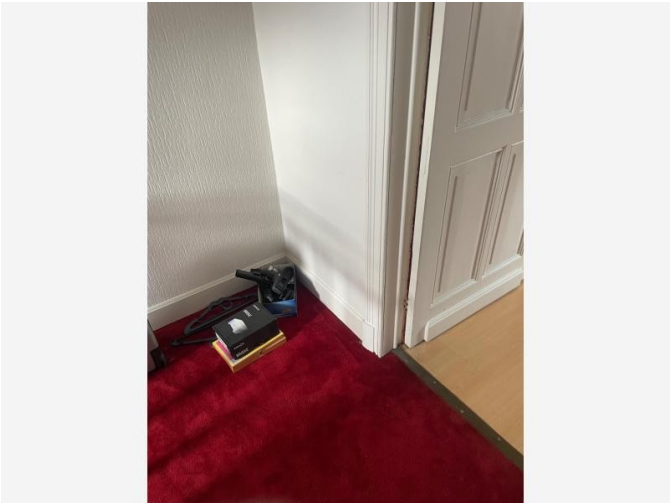
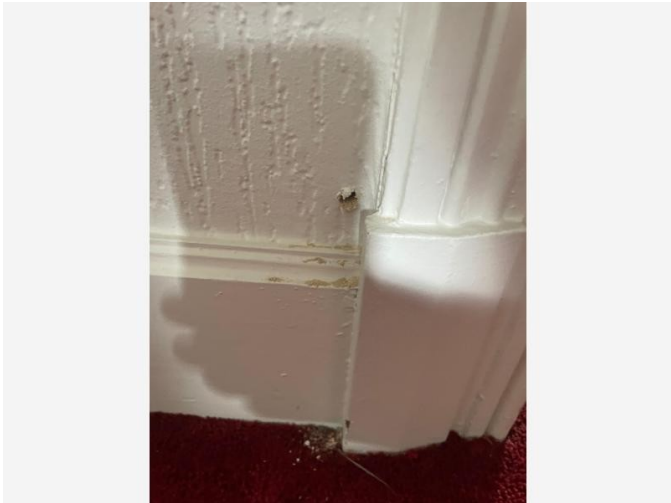
| Opmerking | Mengstaal pleisterwerk genomen van een trapal en een individuele ruimte. Geen pleisterwerk in een natte ruimte/stookruimte. |

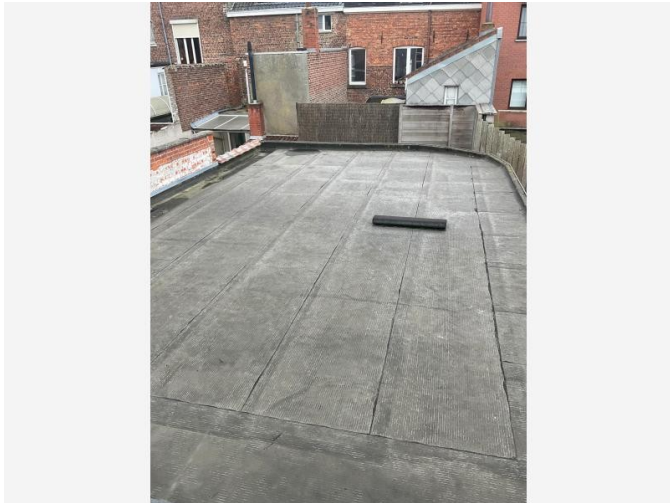
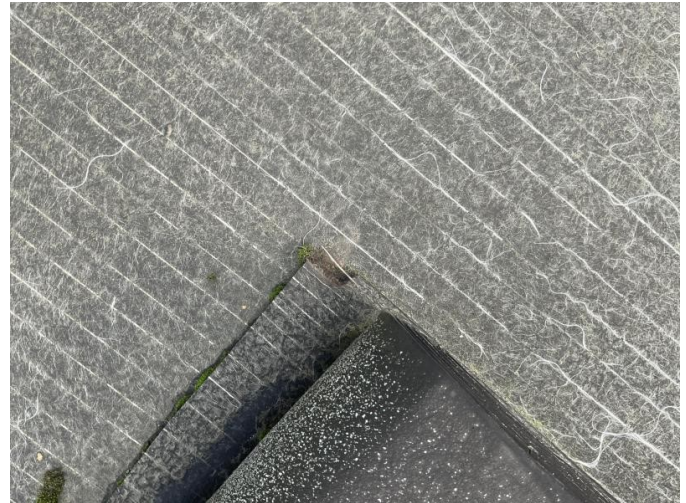
## Fiche 24: Roofing - dak

Geen asbest
