# Asbestinventarisatetest

Nieuwstraat 47, 8530 Harelbeke

Attestnummer : 20260311-000251.000

## Zone 1: Woning

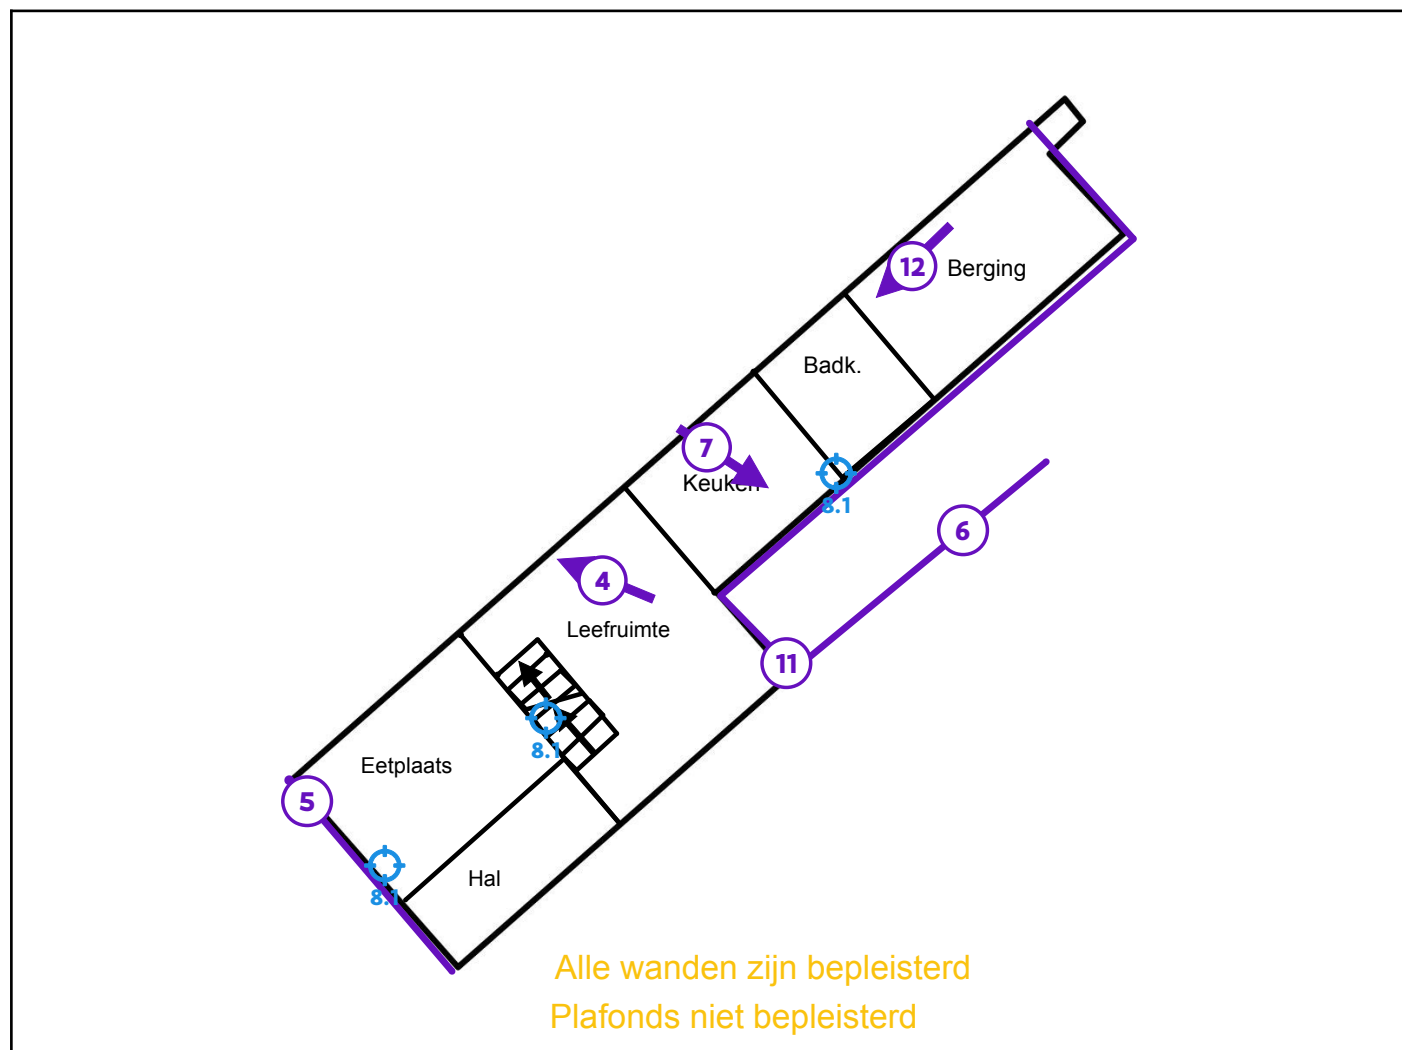
## Plan 1.2: Gelijkvloers

| 12. Boiler | Overige ruimte of materiaal | - |

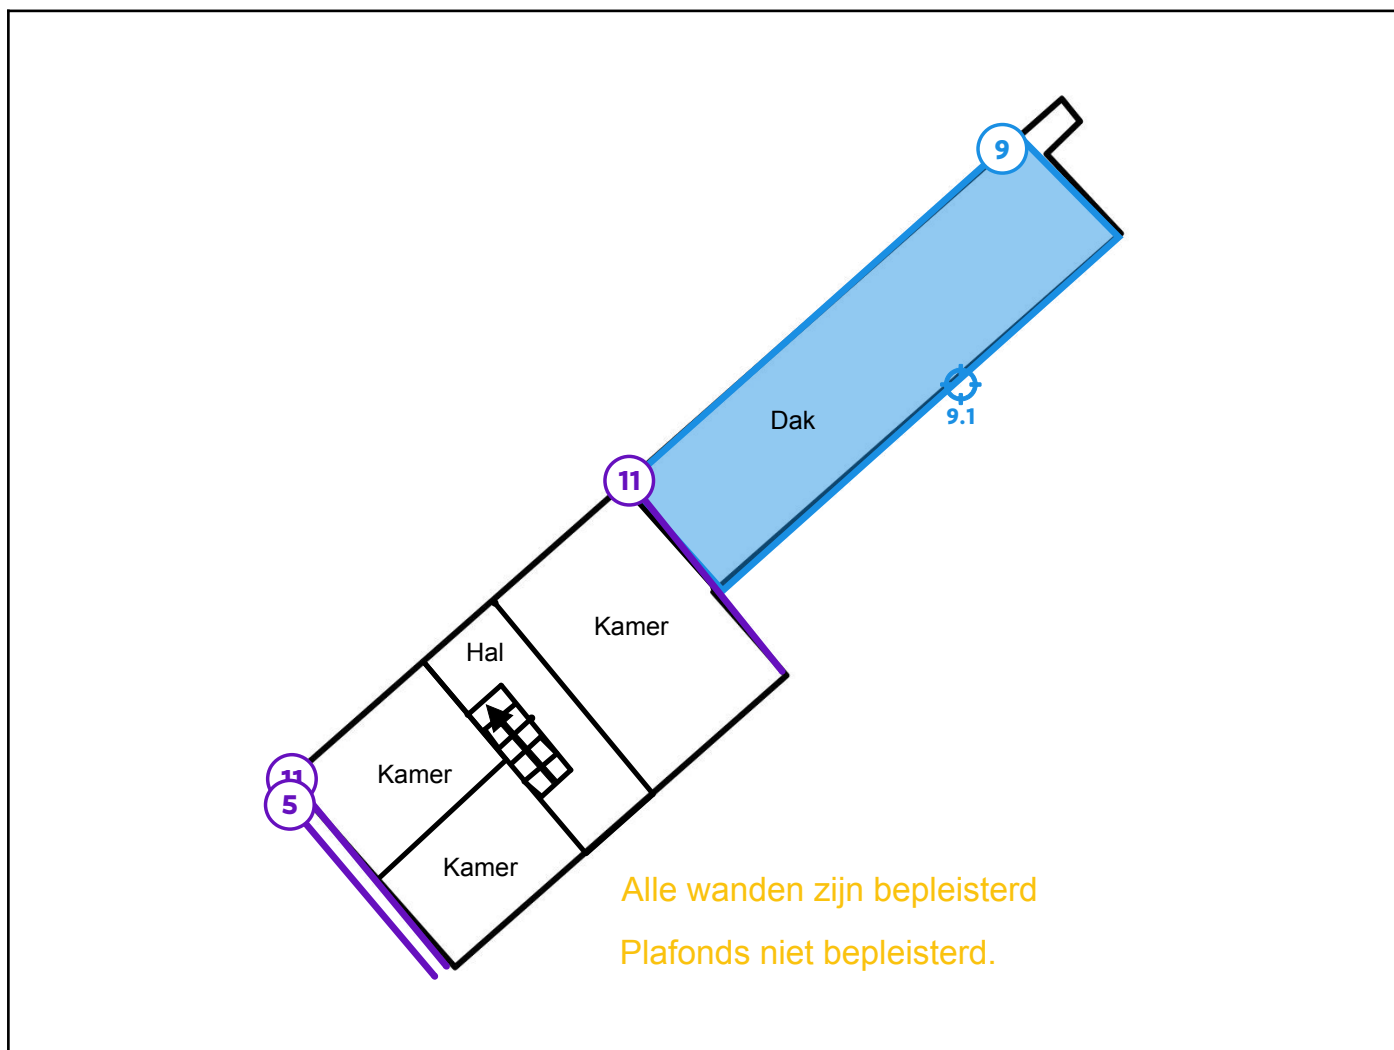
## Plan 1.3: Verdieping

| Beschrijving | Type | Actie |
|---|---|---|
| 11. Mastiek (niet asbestverdacht) | Overige ruimte of materiaal | - |
