Asbestinventarisatetest

Haiglaan 174, 8900 Ieper

Attestnummer : 20251209-000179.000

Uitgegeven op : 09.12.2025

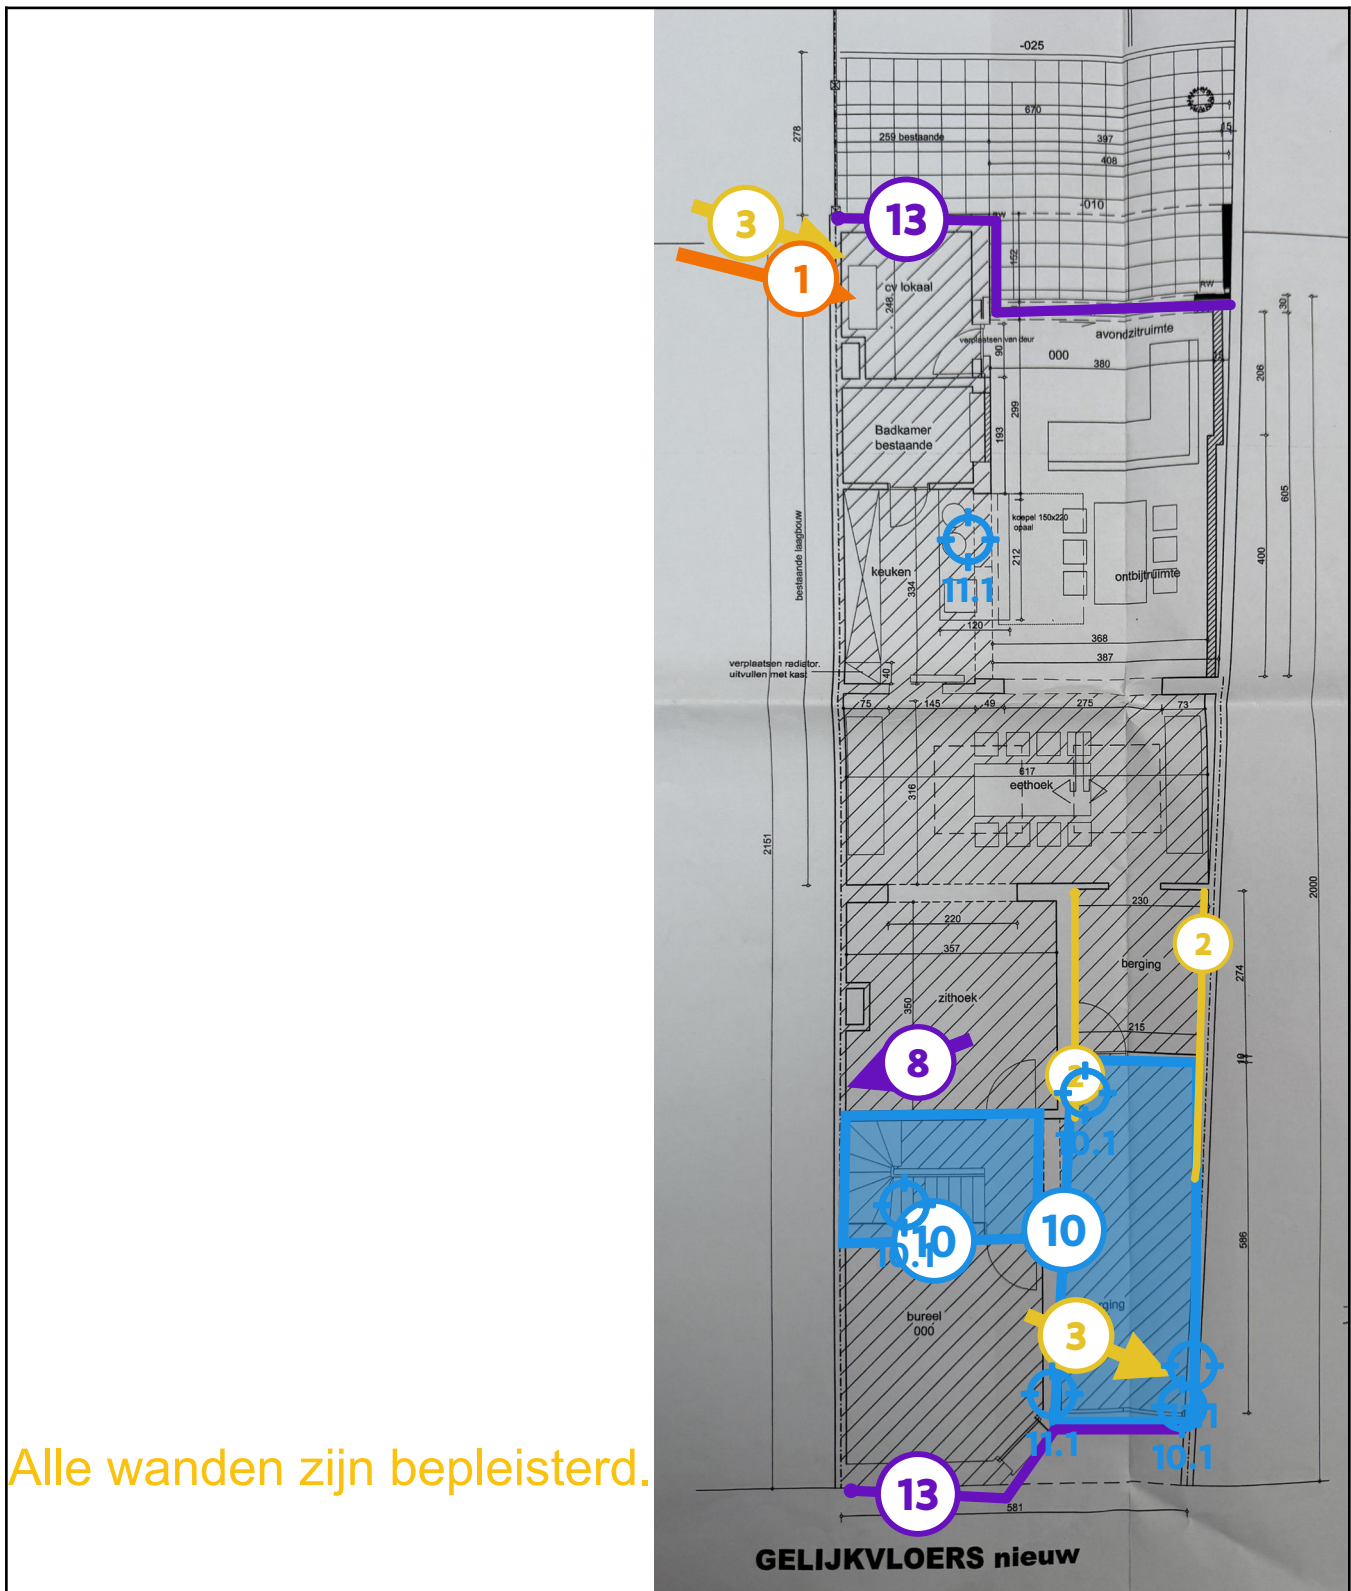
Plan 1.1: Gelijkvloers

1. Dichting ketel-Brander + dichtingen binnenin	Asbestmateriaal	Verwijderen
2. Lambrisering (glasal plaat)	Asbestmateriaal	Zorgvuldig beheren
3. Bakeliet - elektrische installatie	Asbestmateriaal	Zorgvuldig beheren
8. chauffagedichtingen	Advies	-
10. Pleisterwerk plafonds	Geen asbest	-
10.1 Code: 02	Mengmonster	-
11. Pleisterwerk wanden	Geen asbest	-
11.1 Code: 01	Mengmonster	-
13. Mastiek (niet asbestverdacht)	Overige ruimte of materiaal	-

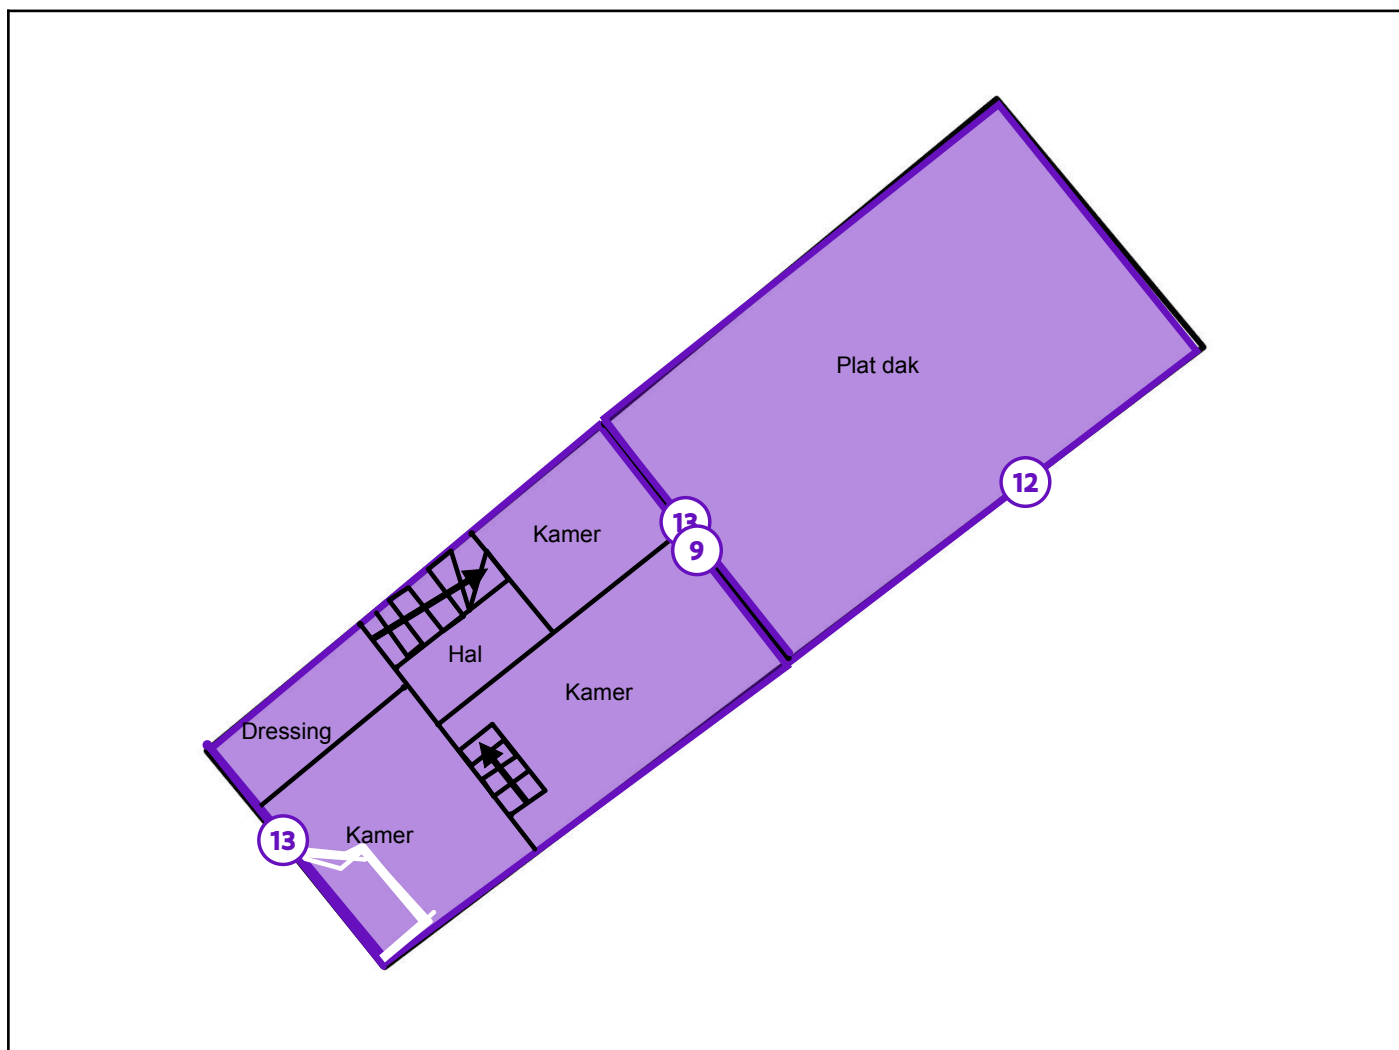
Plan 1.2: Verdieping

Beschrijving	Type	Actie
9. vloerzeil	Advies	-
12. Roofing plat dak	Overige ruimte of materiaal	-
13. Mastiek (niet asbestverdacht)	Overige ruimte of materiaal	-

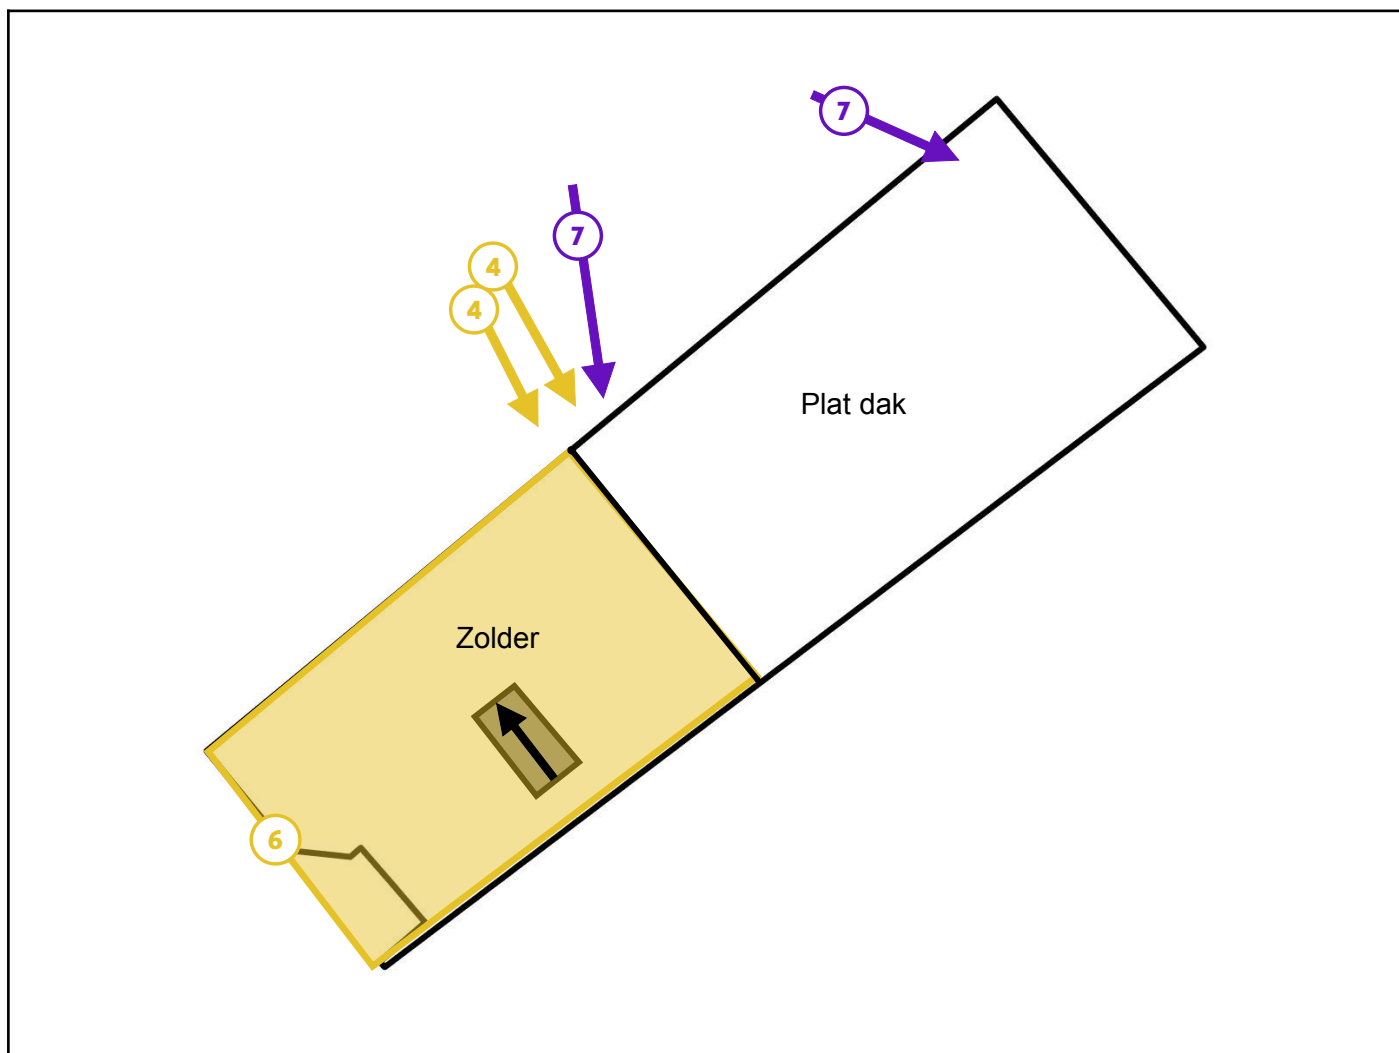
Plan 1.3: Zolder / dakverdieping

Beschrijving	Type	Actie
4. Buis rookgas asbestcement	Asbestmateriaal	Zorgvuldig beheren
6. Onderdak platen (Menuiserite) monsternamen niet mogelijk.	Asbestmateriaal	Zorgvuldig beheren
7. beperking schouw	Beperking	-

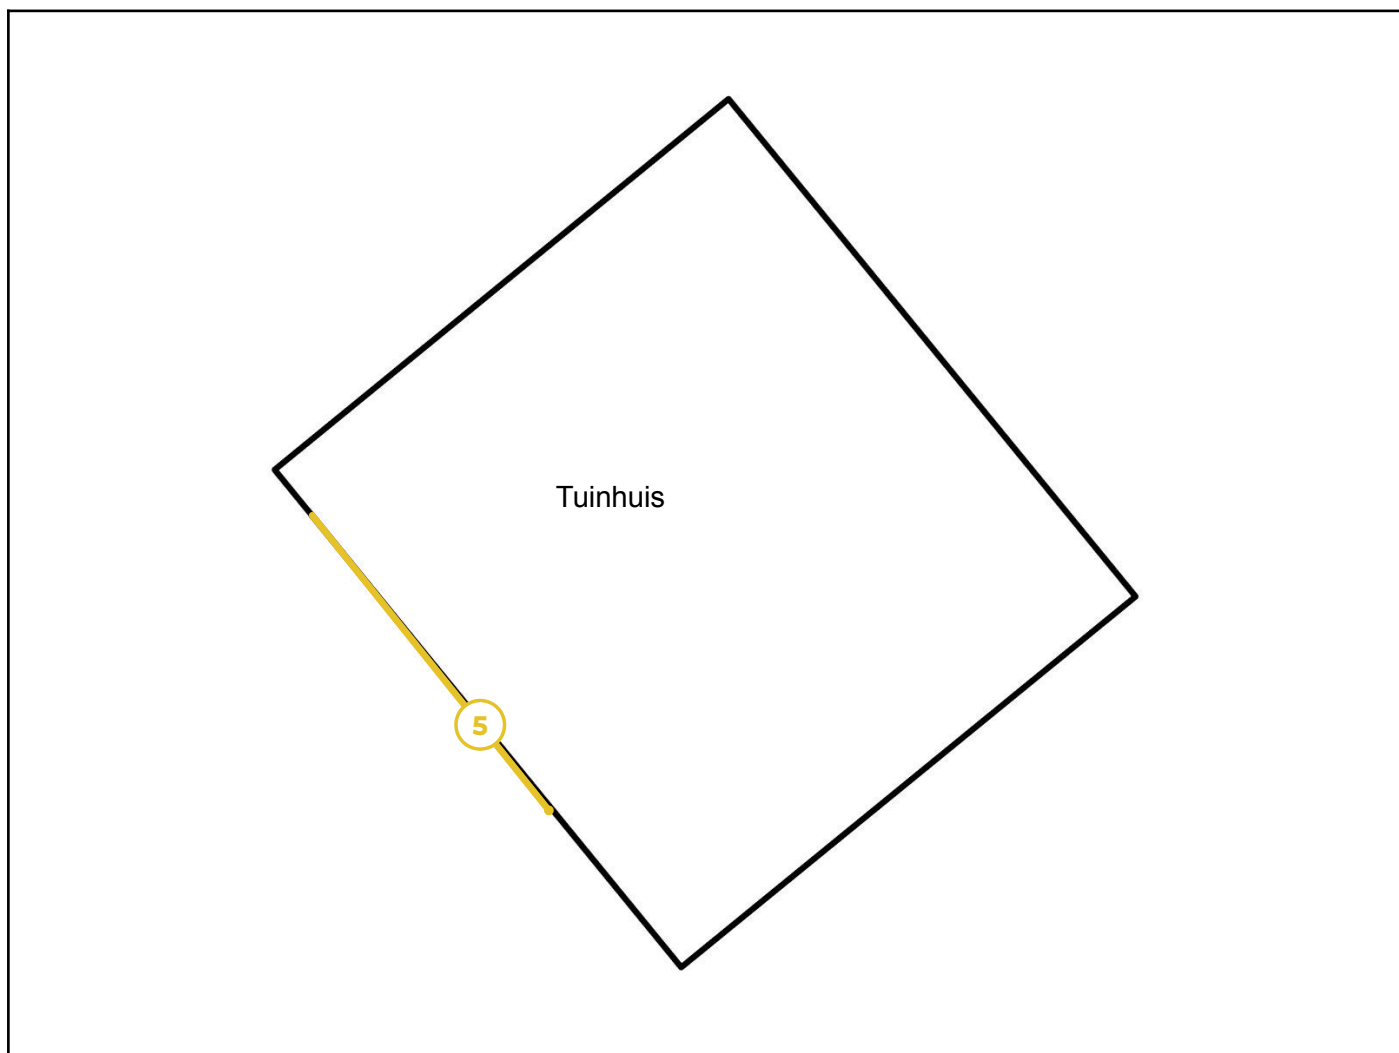
Plan 2.1: Tuinhuis plan

Beschrijving	Type	Actie
5. Raamorpels	Asbestmateriaal	Zorgvuldig beheren

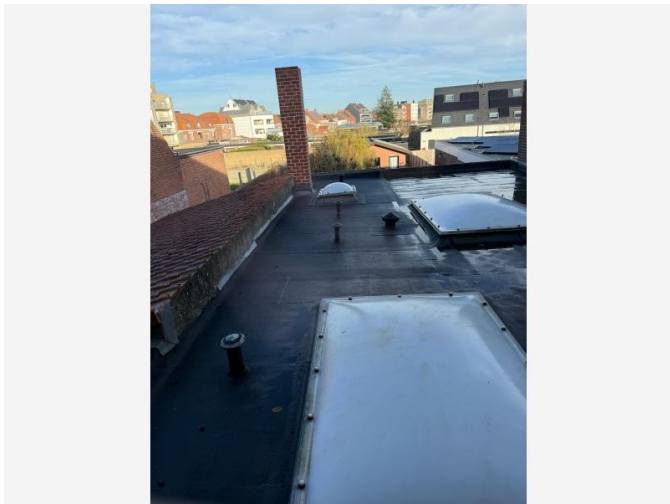
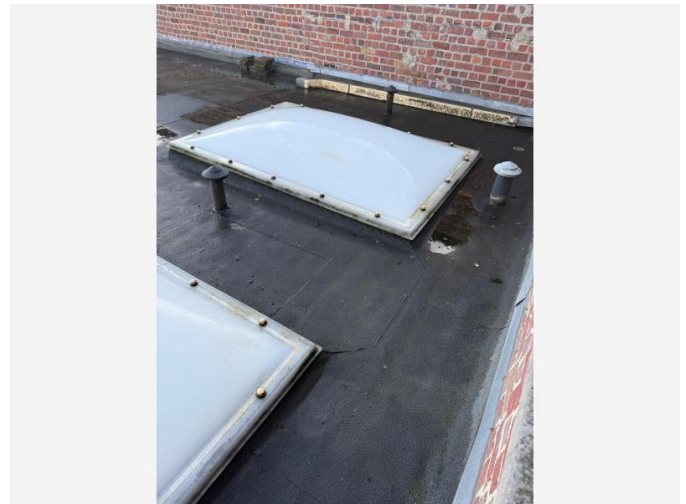
Beschrijving	Notitie	Terug te vinden op plannen
Fiche 12: Roofing plat dak	Niet verdacht, werd na 2001 geplaatst.	Plan 1.2: Verdieping
Fiche 13: Mastiek (niet asbestverdacht)	Betreft alle soepele mastiek (silicone)	Plan 1.1: Gelijkvloers Plan 1.2: Verdieping
