# Asbestinventarisatattest

Masscheleinlaan 19, 8900 Ieper

Attestnummer : 20251209-000385.001

Uitgegeven op : 09.12.2025

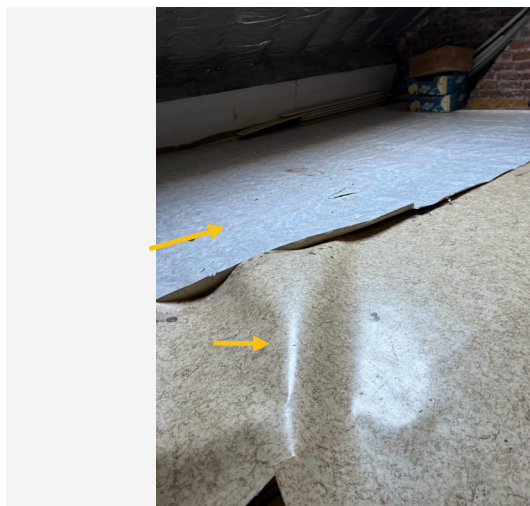
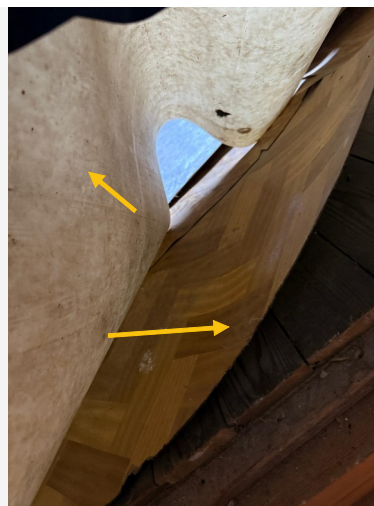
| Basis voor advies | De asbestdeskundige beoordeelt het materiaal als asbesthoudend op basis van een beoordeling met het blote oog. |

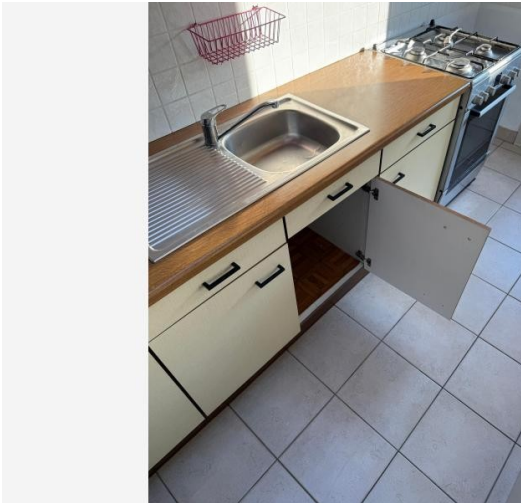
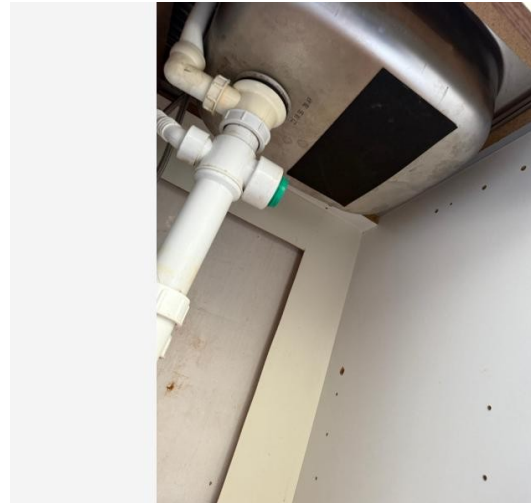
| Basis voor advies | De asbestdeskundige beoordeelt het materiaal als niet-asbestverdacht. |

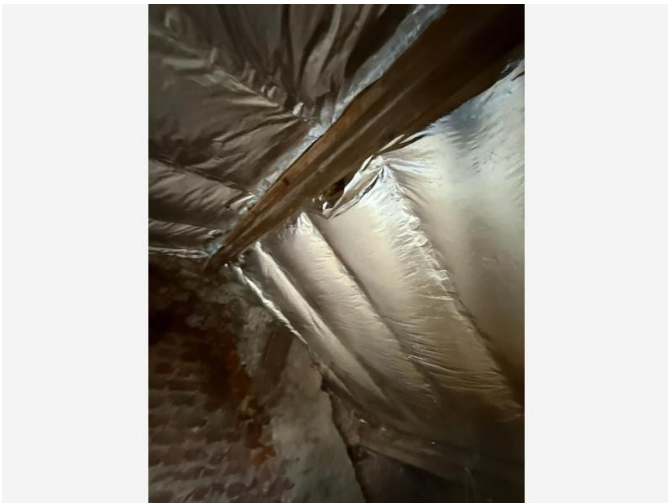
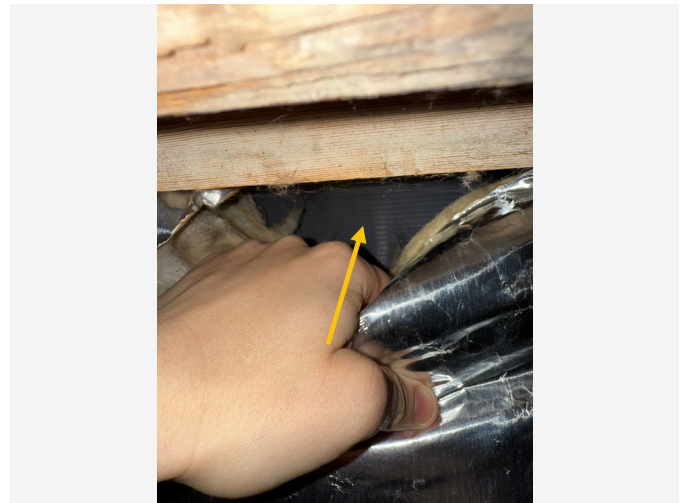
## Fiche 13: Onderdak niet asbestverdacht

| Beschrijving | Notitie | Terug te vinden op plannen |
|---|---|---|
| Fiche 13: Onderdak niet asbestverdacht | Niet asbestverdacht. | Plan 1.3: Zolder / dakverdieping |
