Asbestinventarisatetest

Kruiswegstraat 1, 8550 Zwevegem

Attestnummer : 20260211-000263.000

Uitgegeven op : 11.02.2026

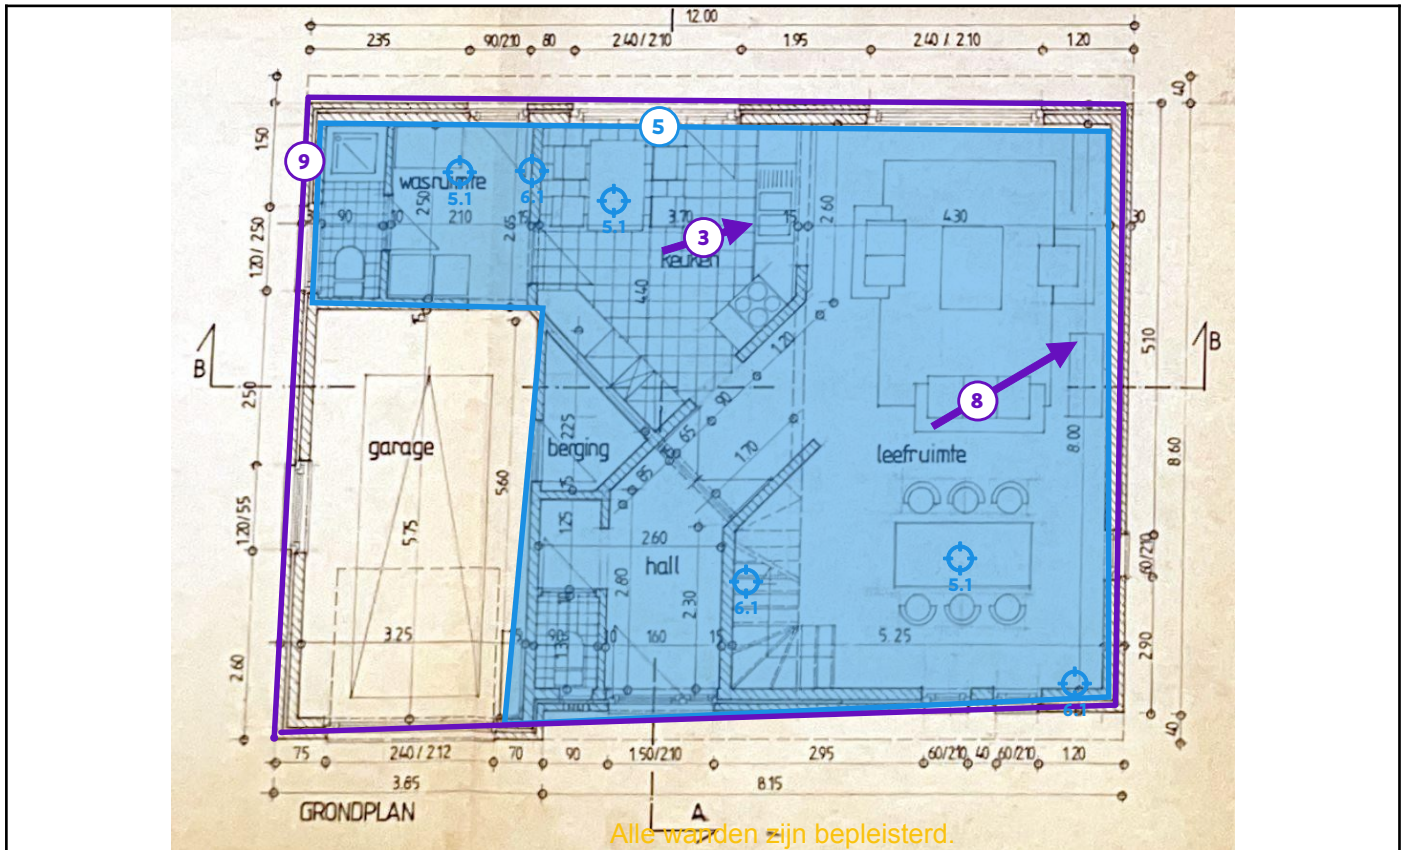
Plan 1.1: Gelijkvloers

Beschrijving	Type	Actie
3. Lapje pompbak	Advies	-
5. Pleisterwerk plafonds	Geen asbest	-
5.1 Code: 02	Mengmonster	-
6. Pleisterwerk wanden	Geen asbest	-
6.1 Code: 01	Mengmonster	-
8. Koord kachel	Overige ruimte of materiaal	-
9. Mastiek (niet asbestverdacht)	Overige ruimte of materiaal	-

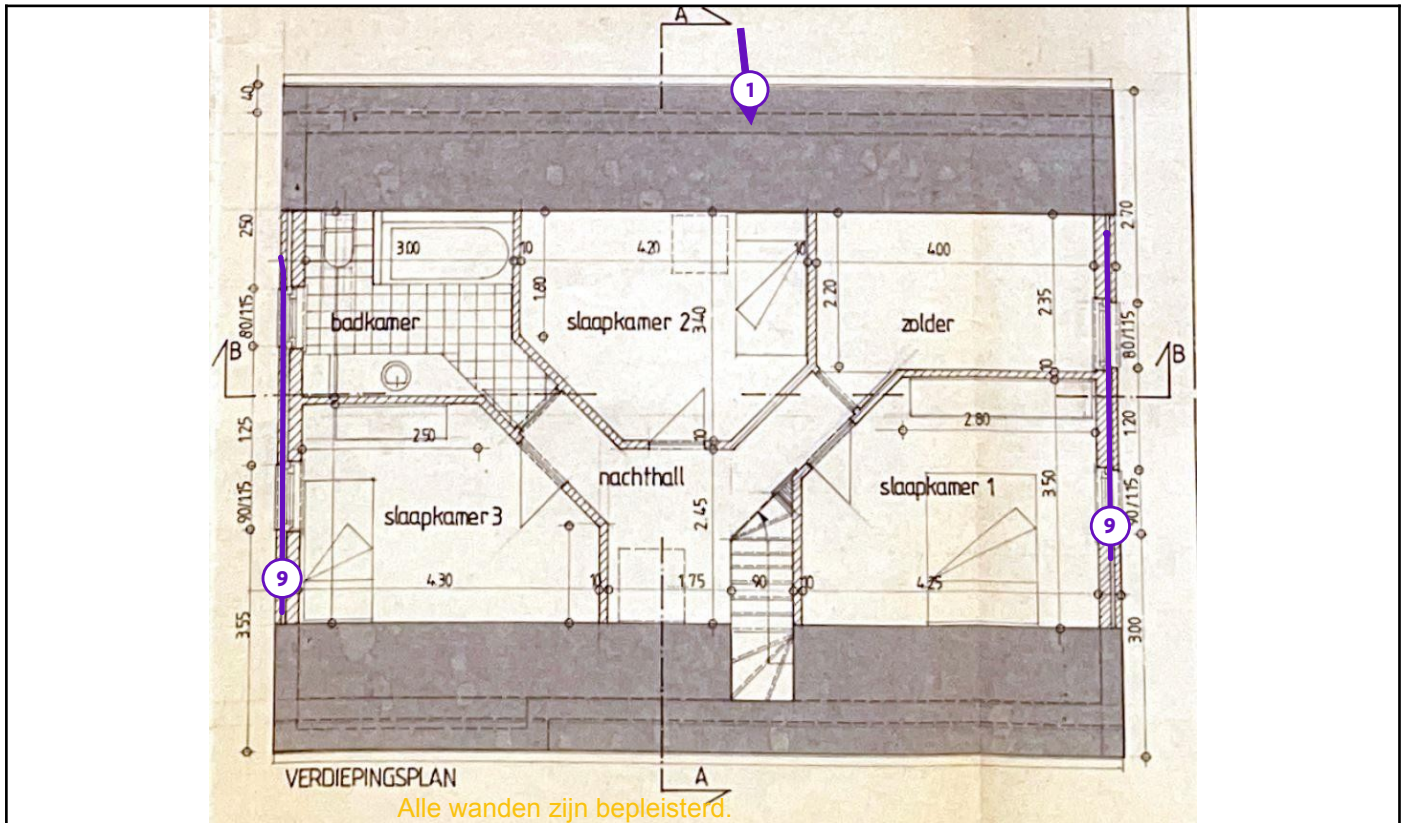
Plan 1.2: Verdieping

Beschrijving	Type	Actie
1. beperking schouw	Beperking	-
6. Pleisterwerk wanden	Geen asbest	-
9. Mastiek (niet asbestverdacht)	Overige ruimte of materiaal	-

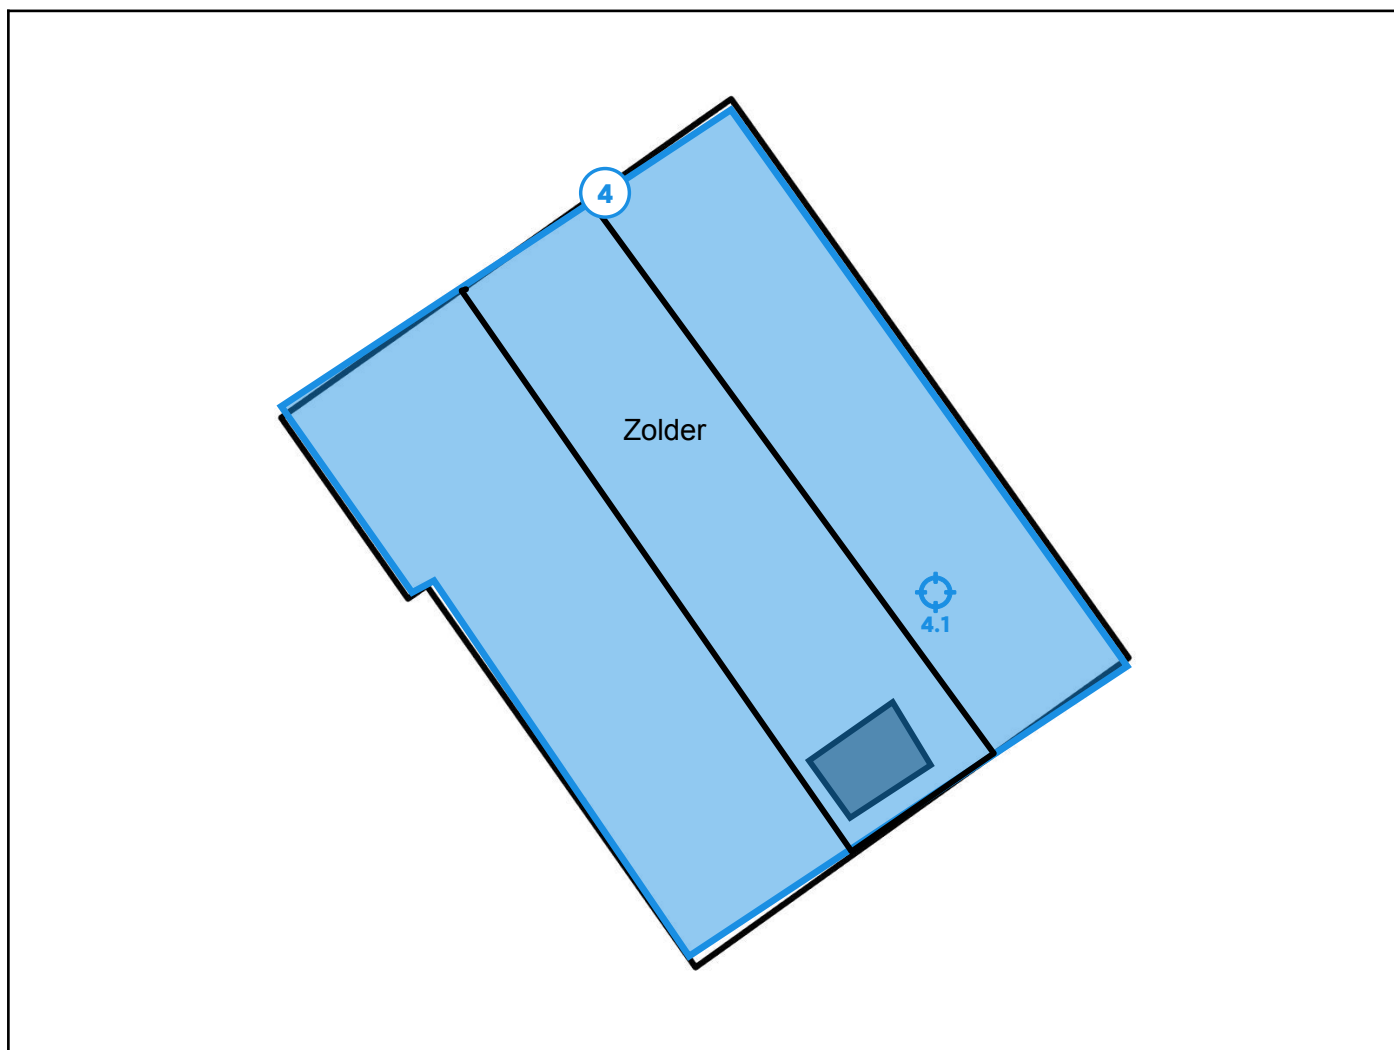
Plan 1.3: Zolder / dakverdieping

Beschrijving	Type	Actie
4. Onderdak platen (Menuiserie) staalname geen asbest	Geen asbest	-
4.1 Code: 04	Puntmonster	-

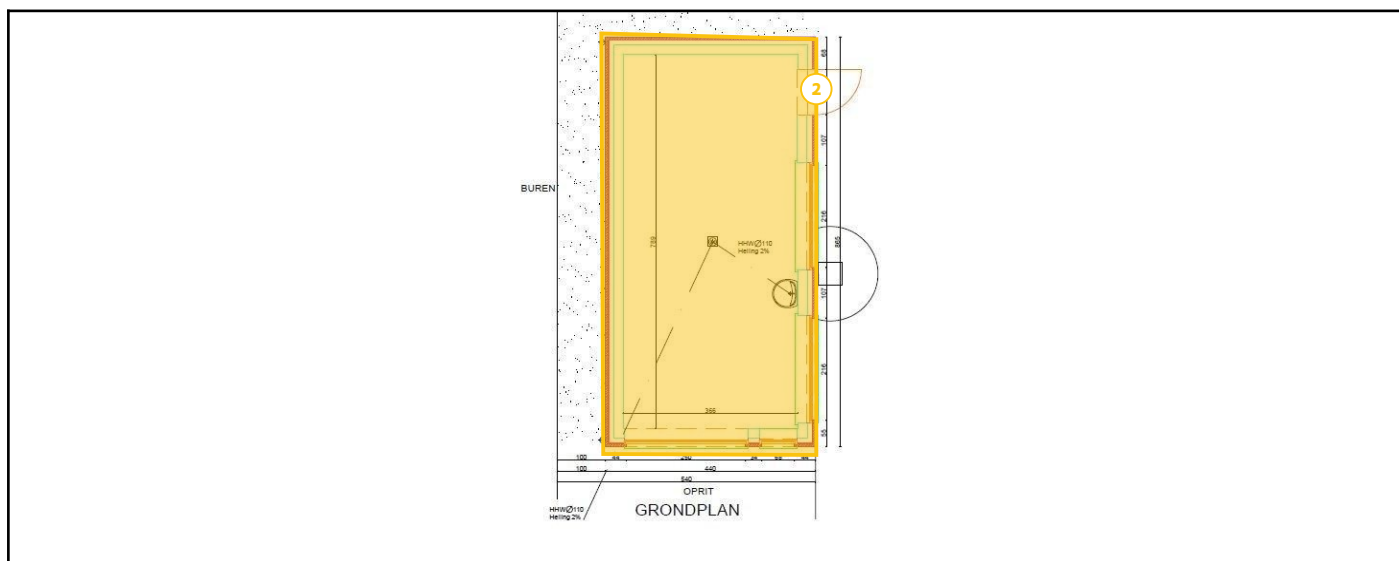
Plan 2.1: Atelier grondplan

Beschrijving	Type	Actie
2. Uitsluiting bj na 2001	Uitsluiting	-

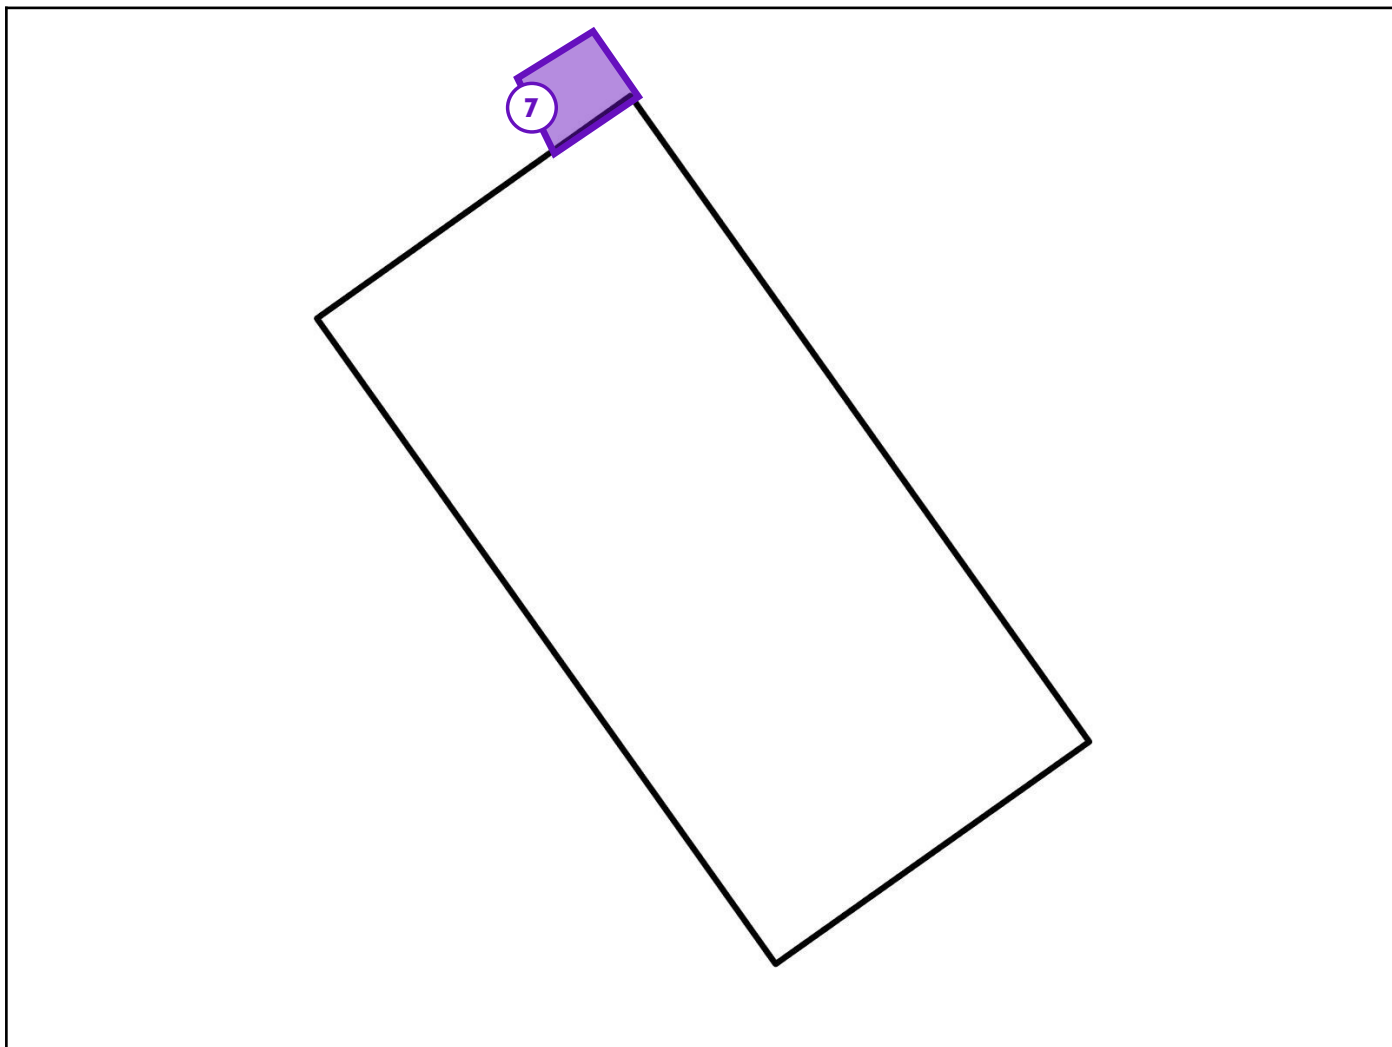
Plan 3.1: Tuinhuis plan

Beschrijving	Type	Actie
7. Golfplaten niet asbestverdacht (bitumen)	Overige ruimte of materiaal	-
