# Asbestinventarisatattest

Otegemstraat 417, 8550 Zwevegem

Attestnummer : 20260126-000077.000

Uitgegeven op : 26.01.2026

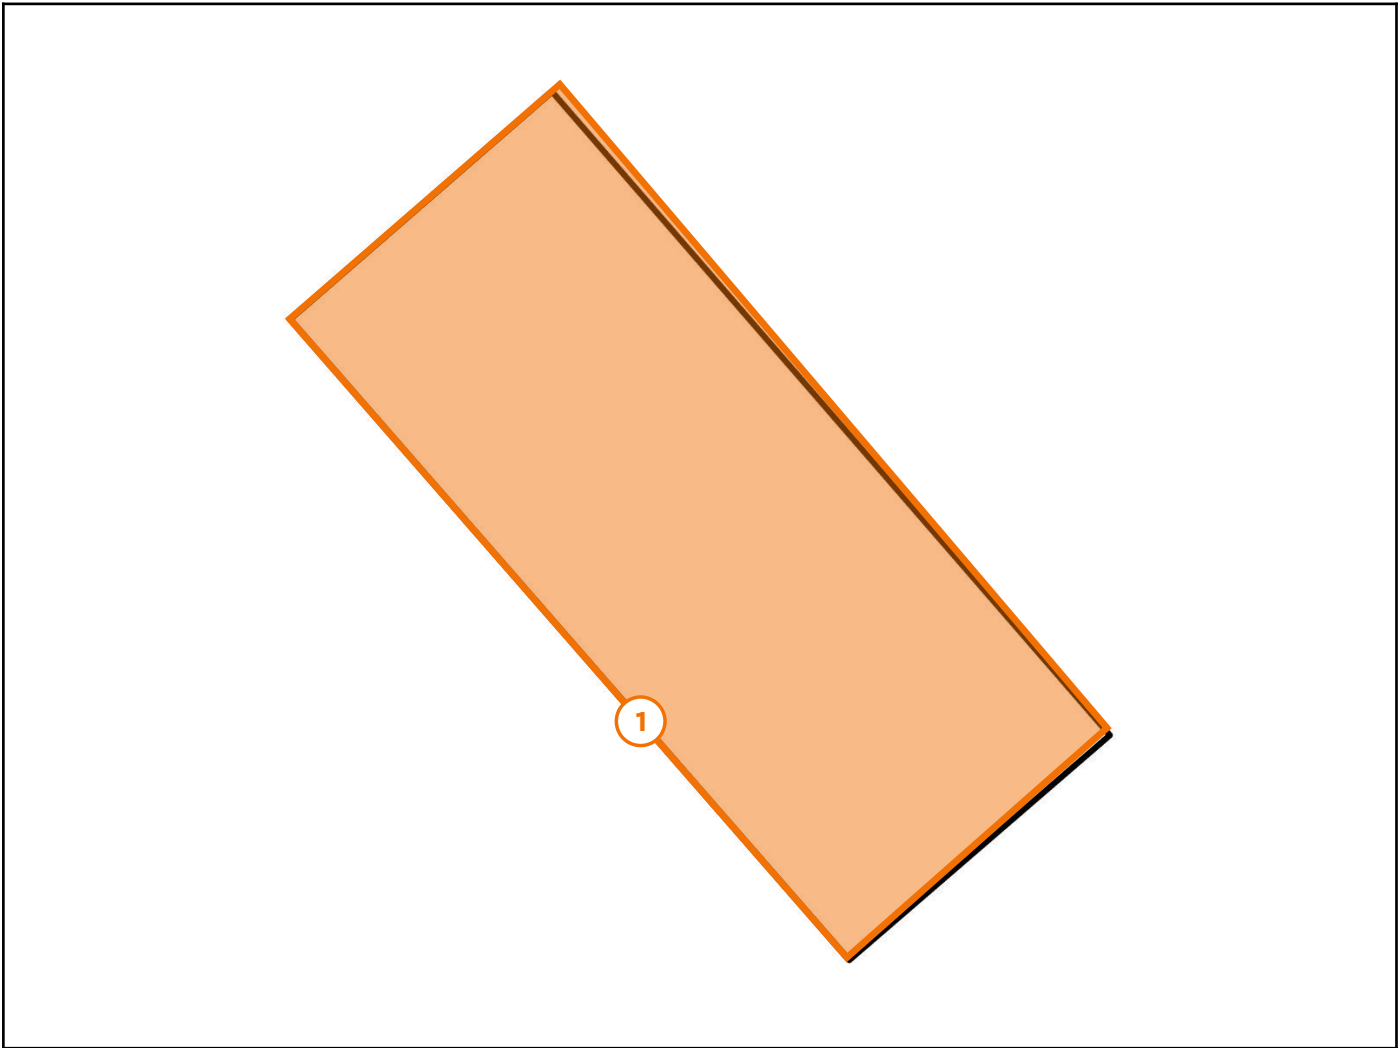
# Plan 3.1: Stallen plan

| Beschrijving | Type | Actie |
|---|---|---|
| 1. Golfplaten asbesthoudend | Asbestmateriaal | <a href="#">Verwijderen</a> |

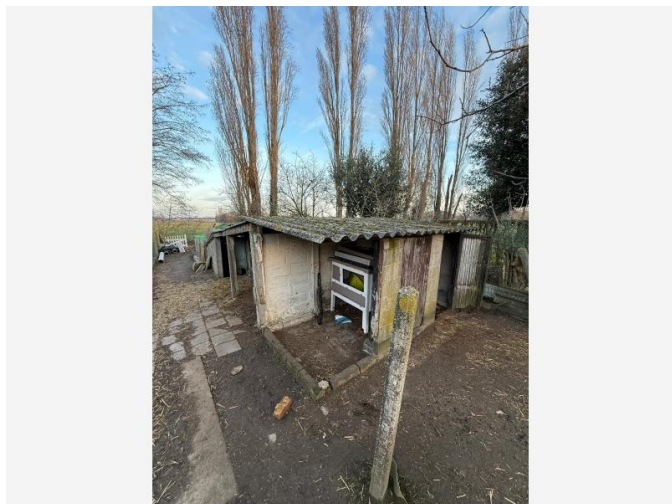
Afdruipzone/afvloeizone

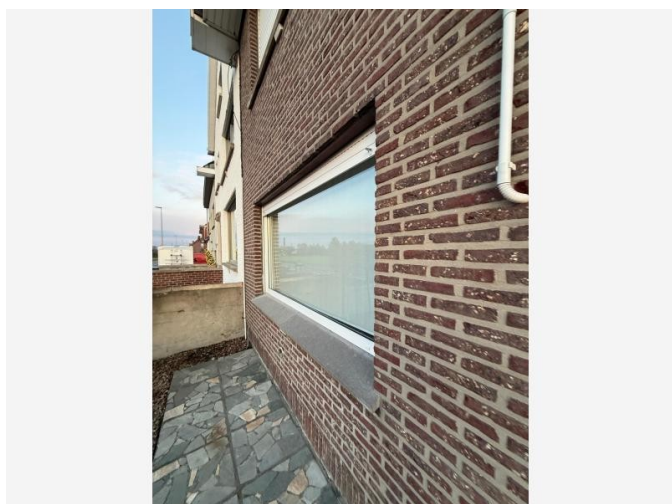
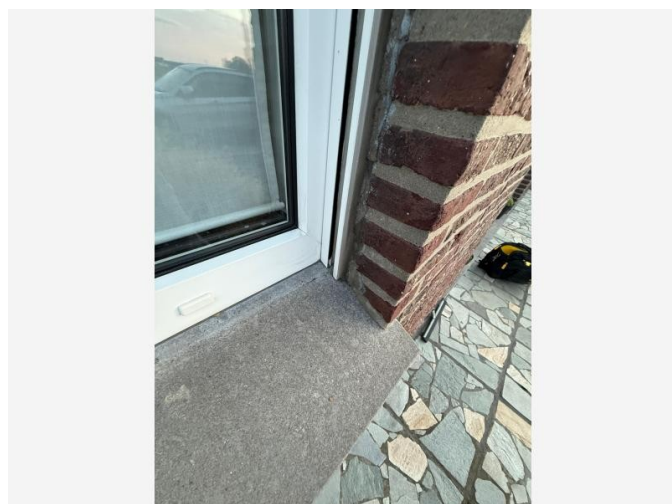
## Fiche 14: Mastiek (niet asbestverdacht)

| Beschrijving | Notitie | Terug te vinden op plannen |
|---|---|---|
| Fiche 14: Mastiek (niet asbestverdacht) | Betreft alle soepele mastiek (silicone) | Plan 1.2: Gelijkvloers<br>Plan 1.3: Verdieping |
