# Asbestinventarisatetest

Zeedijk-Wenduine 59/0102, 8420 De Haan

Attestnummer : 20251112-000070.000

Uitgegeven op : 12.11.2025

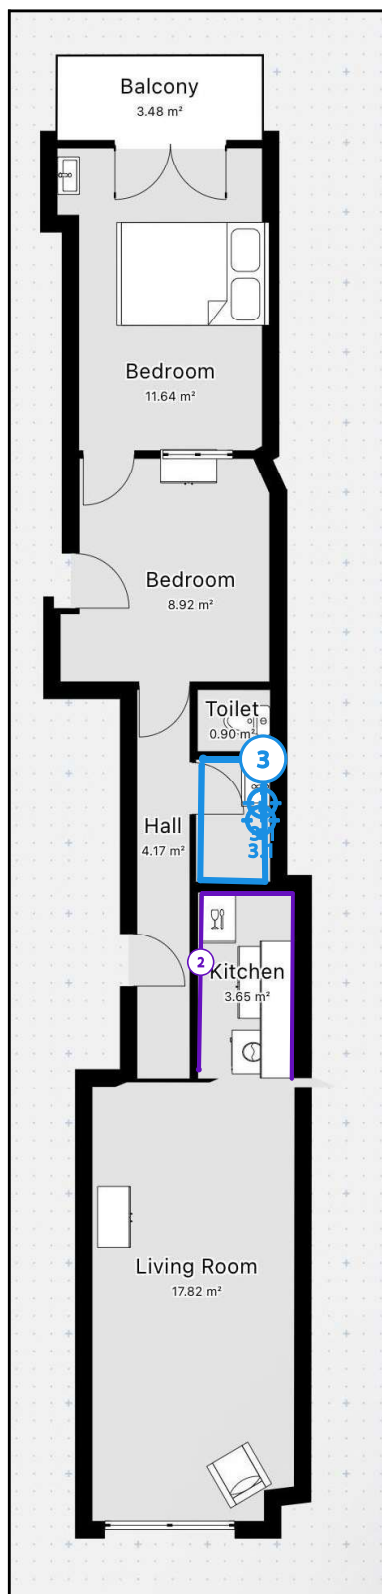
## Plan 1.2: WONING - Tegellijm niet zichtbaar

2. WONING - Tegellijm niet zichtbaar KEUKEN ( verdacht )	Advies	-
3. WONING - Tegellijm (staalname)	Geen asbest	-
3.1 Code: M05 - TEGELLIJM BADKAMER	Mengmonster	-

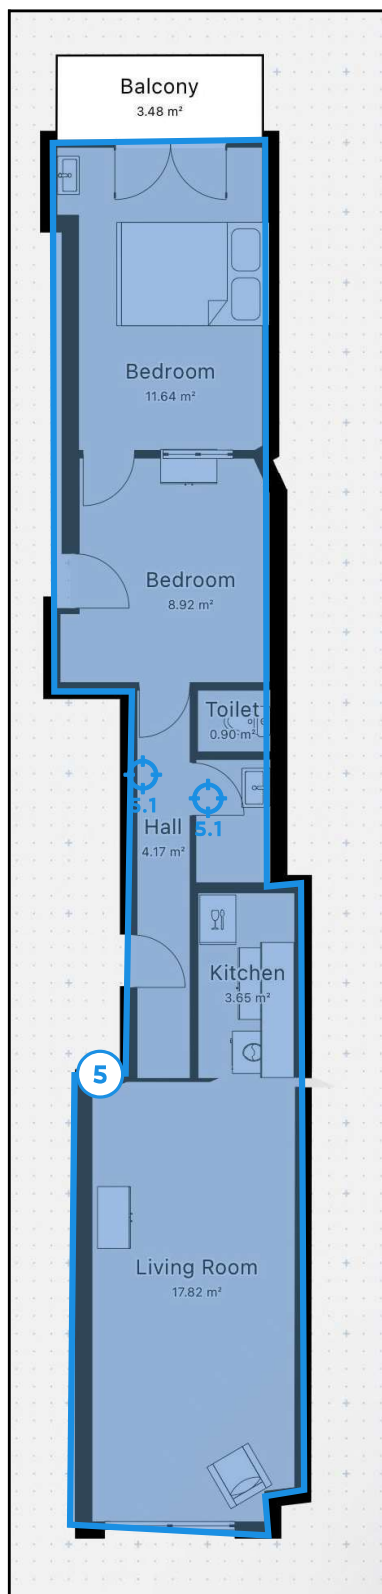
## Plan 1.3: WONING - Plafondpleister.

5. WONING - Plafondpleister.	Geen asbest	-
5.1 Code: M02 - PL PLAFOND	Mengmonster	-
