# Asbestinventarisatetest

Stedestraat 43, 8550 Zwevegem

Attestnummer : 20230324-000428.000

Uitgegeven op : 24.03.2023

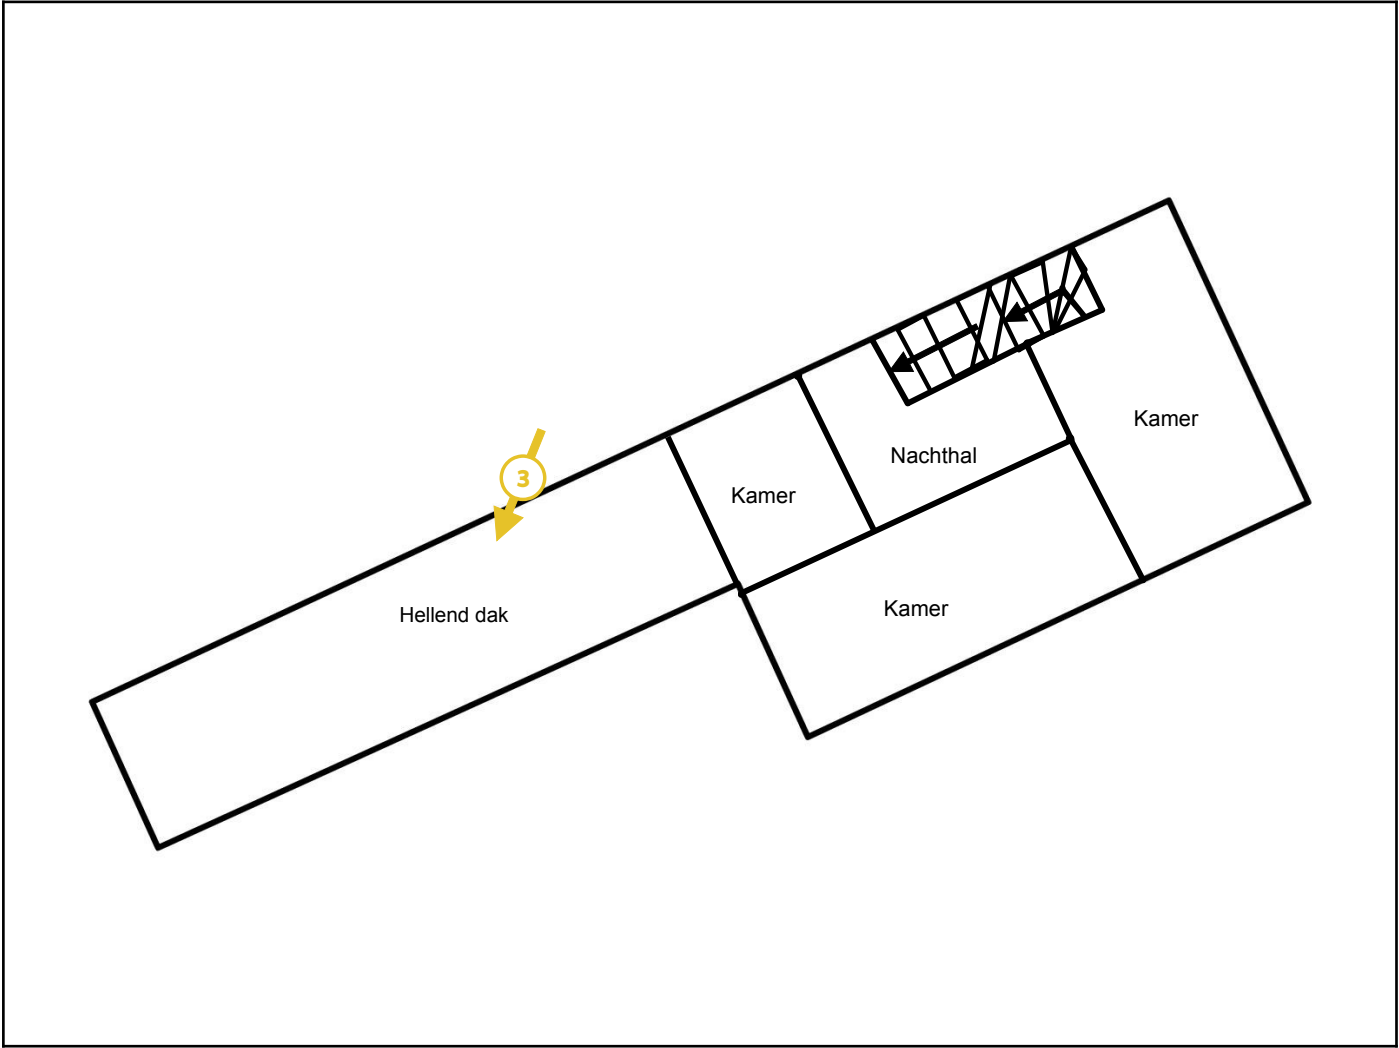
# Plan 1.2: Eerste verdiep

| Beschrijving | Type | Actie |
|---|---|---|
| 3. Asbestcementen buis | Asbestmateriaal | Zorgvuldig beheren |
