# Asbestinventarisatetest

Olympialaan 10, 8880 Ledegem

Attestnummer : 20251224-000268.000

Uitgegeven op : 24.12.2025

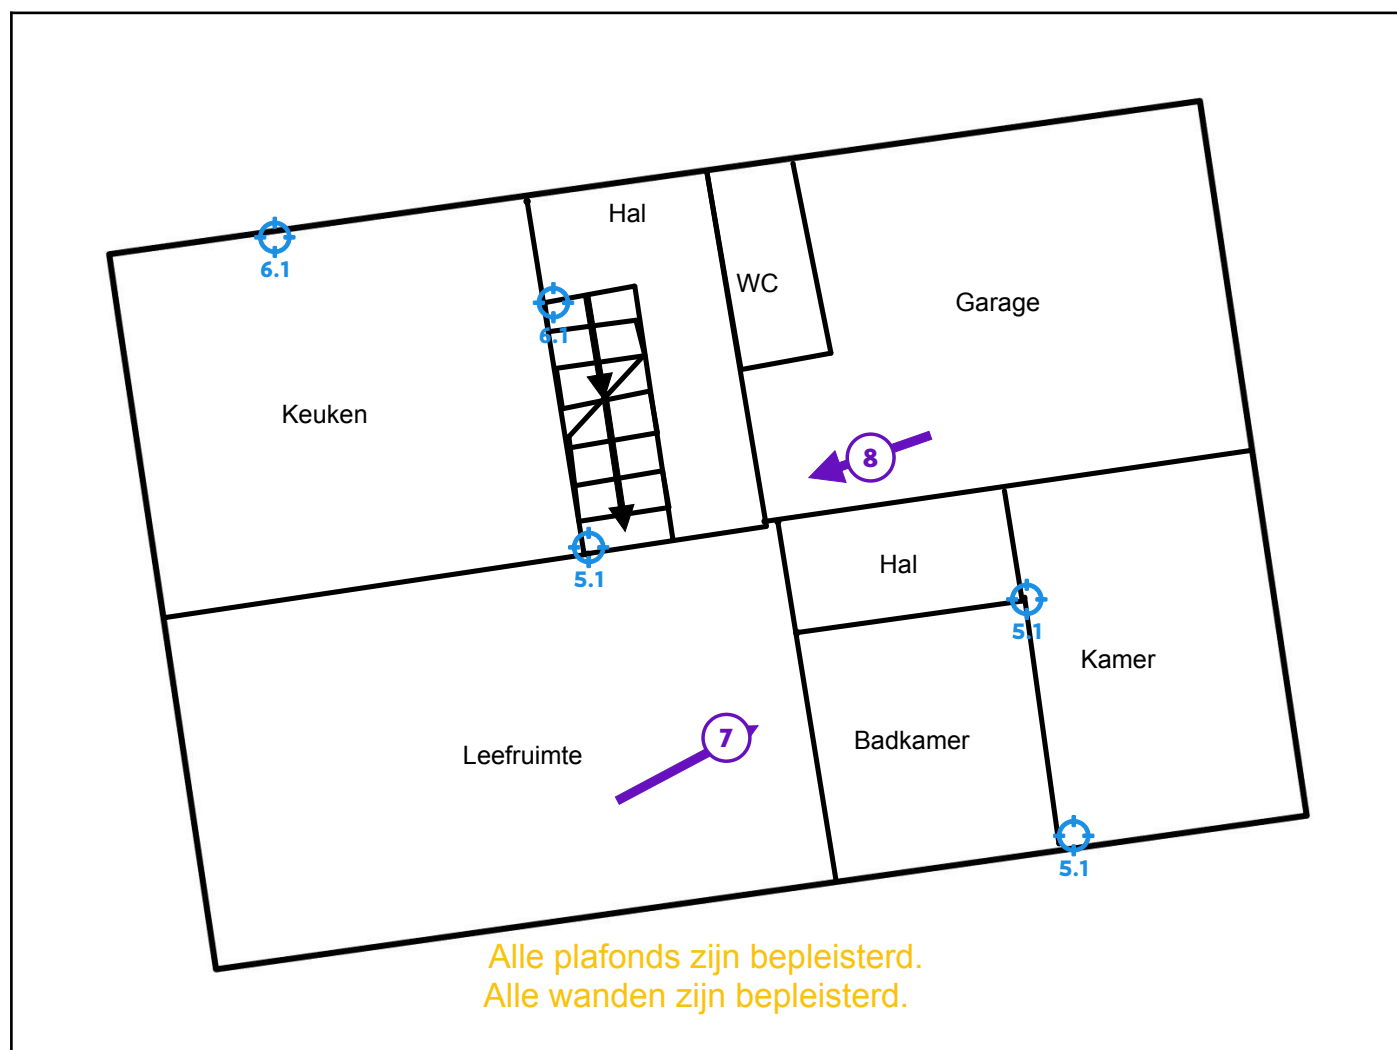
## Plan 1.2: Gelijkvloers

| Beschrijving | Type | Actie |
|---|---|---|
| 8. Ketel niet verdacht | Overige ruimte of materiaal | - |

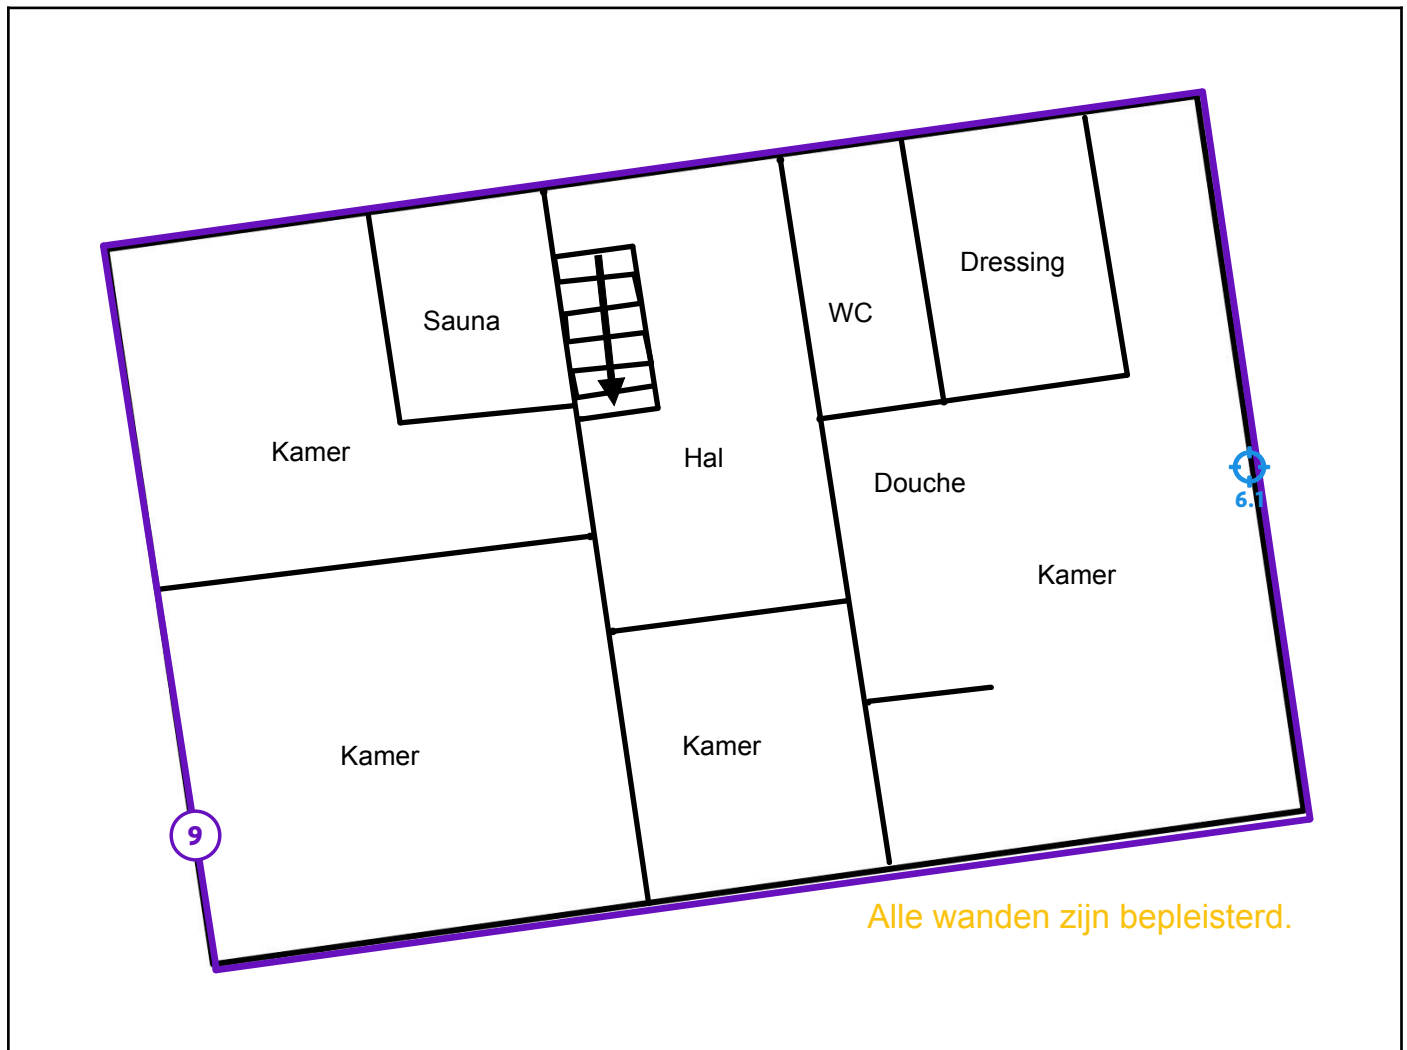
## Plan 1.3: Verdieping

| Beschrijving | Type | Actie |
|---|---|---|
| 9. Mastiek (niet asbestverdacht) | Overige ruimte of materiaal | - |

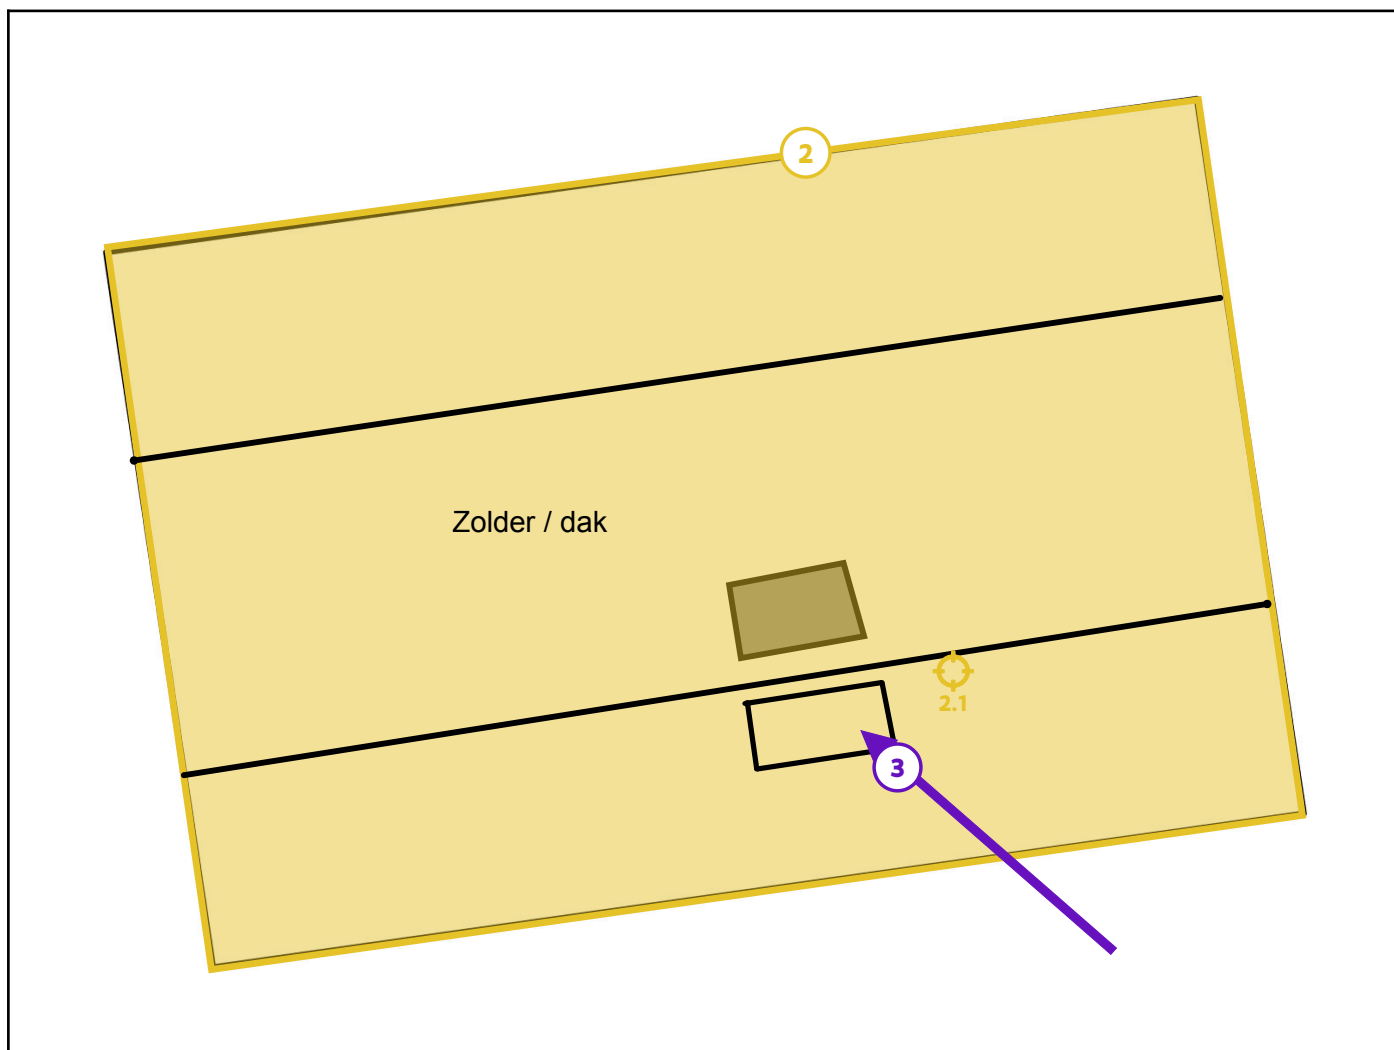
## Plan 1.4: Zolder / dakverdieping

| Beschrijving | Type | Actie |
|---|---|---|
| 3. beperking schouw | Beperking | - |

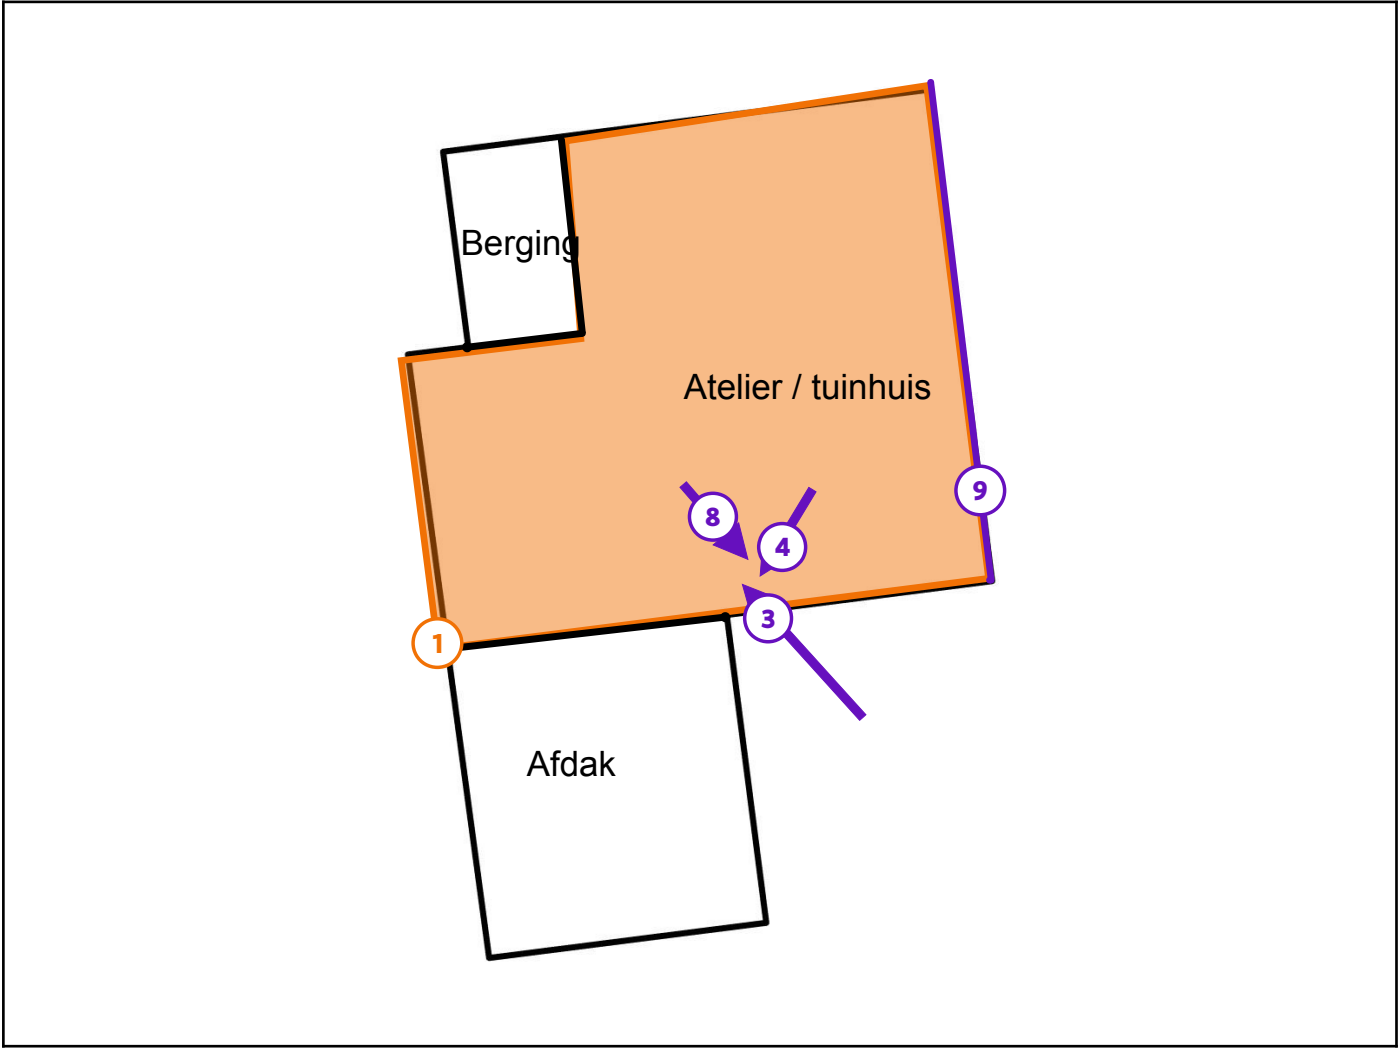
## Plan 2.1: Berging plan

| Beschrijving | Type | Actie |
|---|---|---|
| 9. Mastiek (niet asbestverdacht) | Overige ruimte of materiaal | - |
