# Asbestinventarisatattest

Pladijsstraat 323, 8540 Deerlijk

Attestnummer : 20251215-000275.001

Uitgegeven op : 16.12.2025

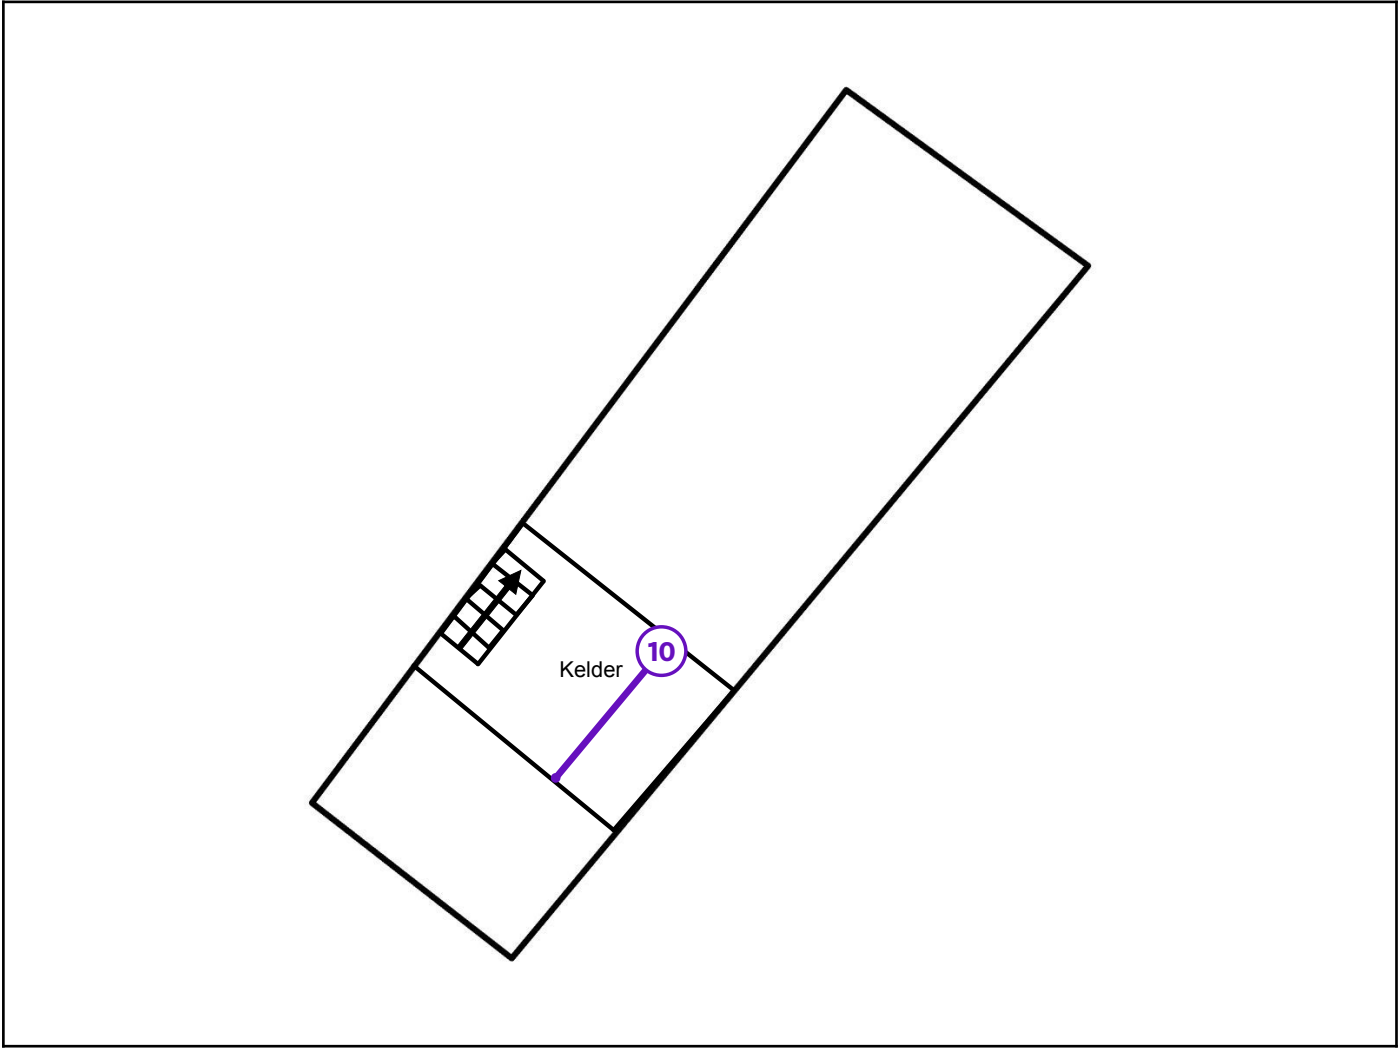
# Plan 1.1: Kelder

| Beschrijving | Type | Actie |
|---|---|---|
| 10. Leidingsisolatie niet asbestverdacht | Overige ruimte of materiaal | - |

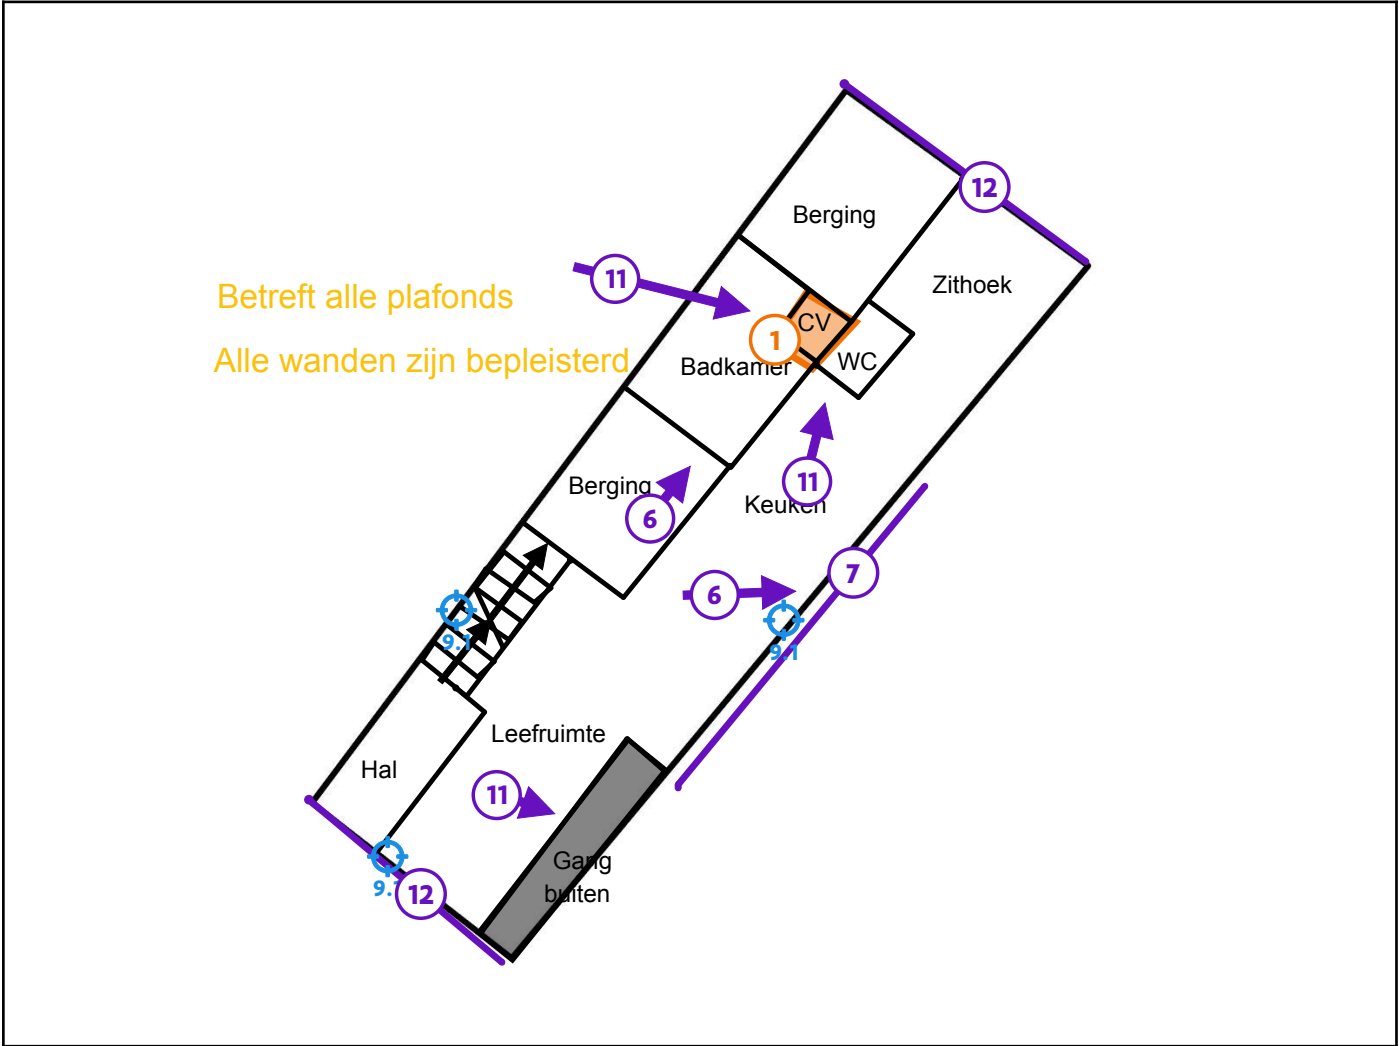
# Plan 1.2: Gelijkvloers

| 12. Mastiek (niet asbestverdacht) | Overige ruimte of materiaal | - |

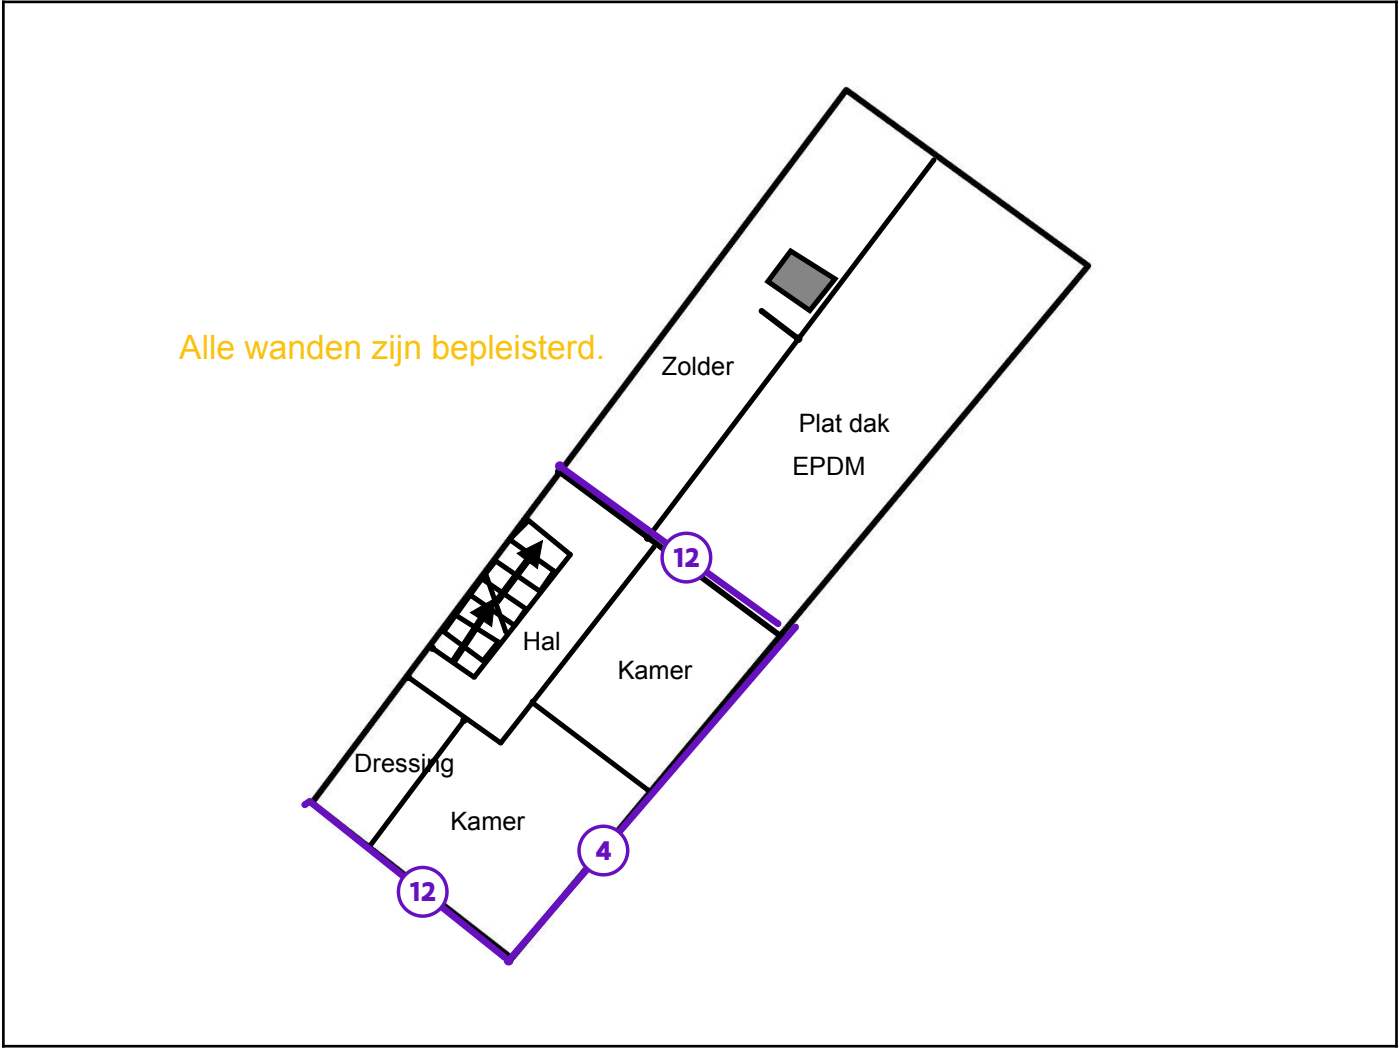
### Plan 1.3: Verdieping

| Beschrijving | Type | Actie |
|---|---|---|
| 12. Mastiek (niet asbestverdacht) | Overige ruimte of materiaal | - |
