# Asbestinventarisatattest

Augustijnenstraat 76, 8900 Ieper

Attestnummer : 20250319-000088.000

Uitgegeven op : 19.03.2025

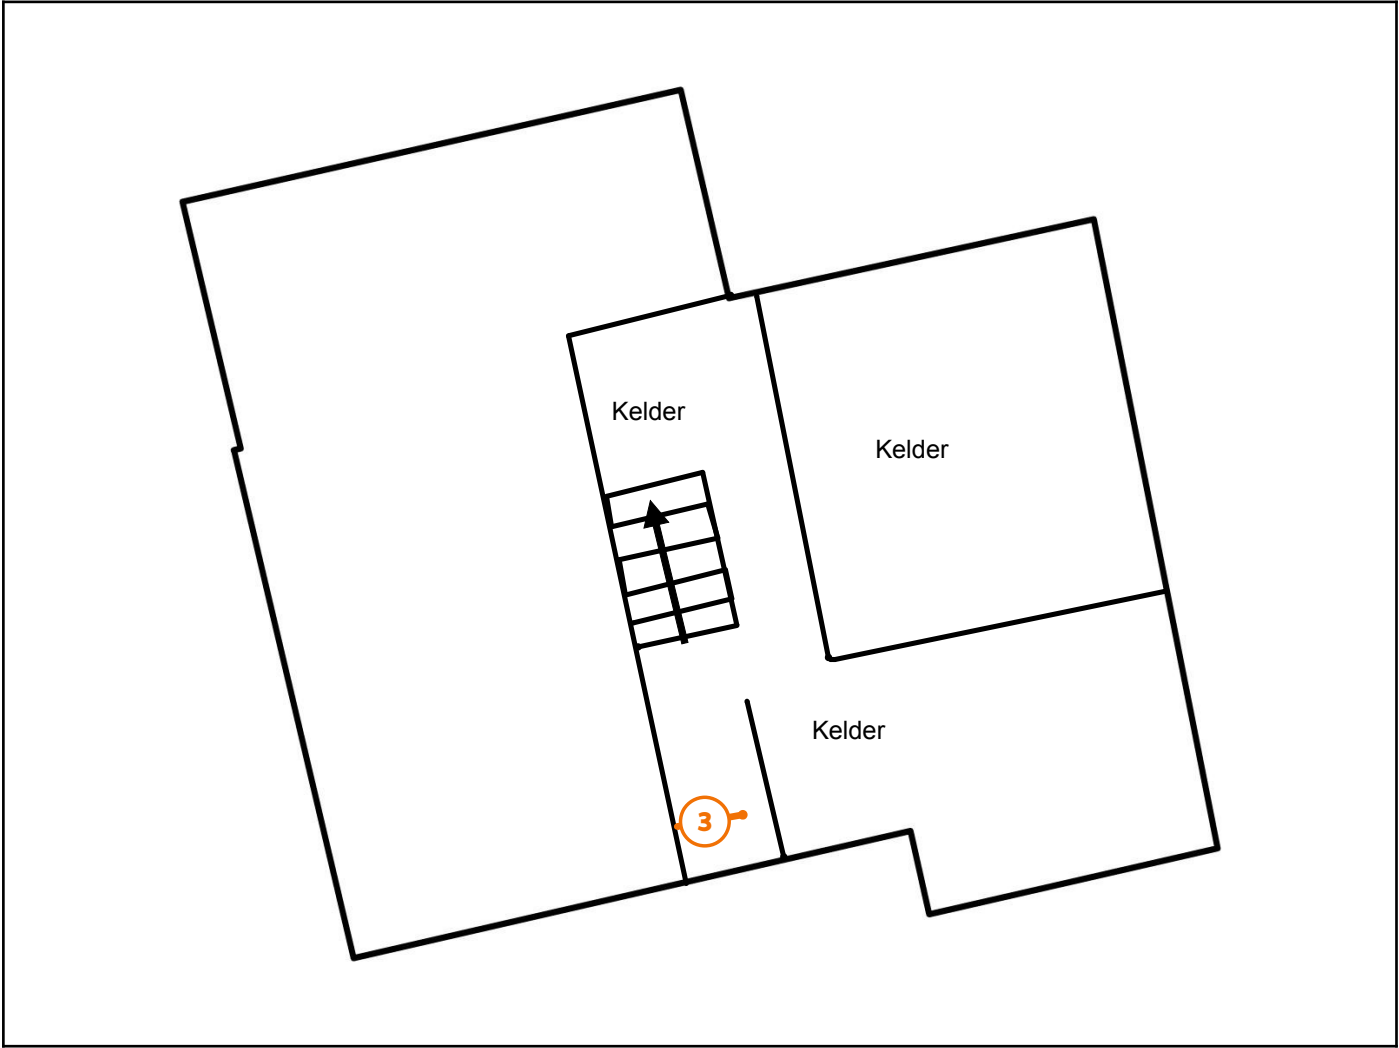
# Plan 1.1: Kelder

| Beschrijving | Type | Actie |
|---|---|---|
| 3. Buis afvoer asbestcement | Asbestmateriaal | Verwijderen |
