Asbestinventarisatetest

Simon Stevinstraat 54/11, 8500 Kortrijk

Attestnummer : 20260106-000128.000

Uitgegeven op : 06.01.2026

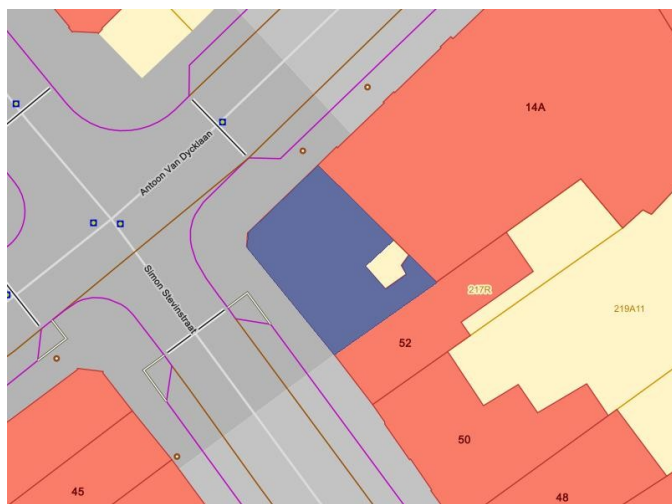
Zone 1: Hoofdgebouw

Tijdens de inspectie vastgesteld:

- 0 Asbestmaterialen
- 0 Beperkingen
- 0 Uitsluitingen
- 0 Roerende goederen
- 0 Puin, steenslag, (water)bodem
- 1 **Advies**
- 1 **Geen asbest**
