# Asbestinventarisatetest

Fostierlaan 26/0201, 9600 Ronse

Attestnummer : **20260923-000469.000**

**Asbestveilig** (maar mogelijk niet asbestvrij)

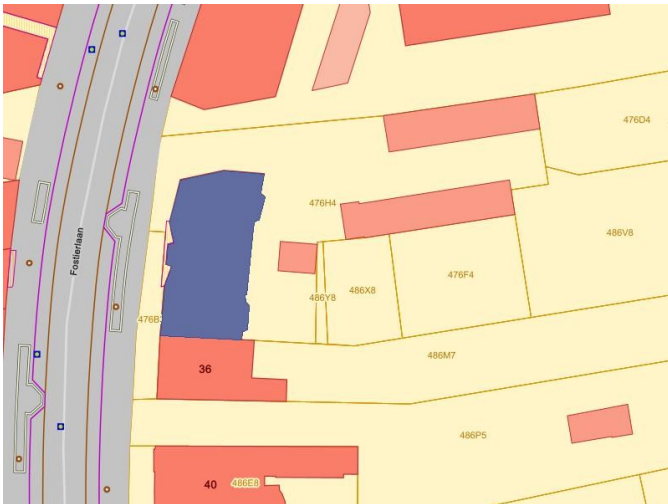
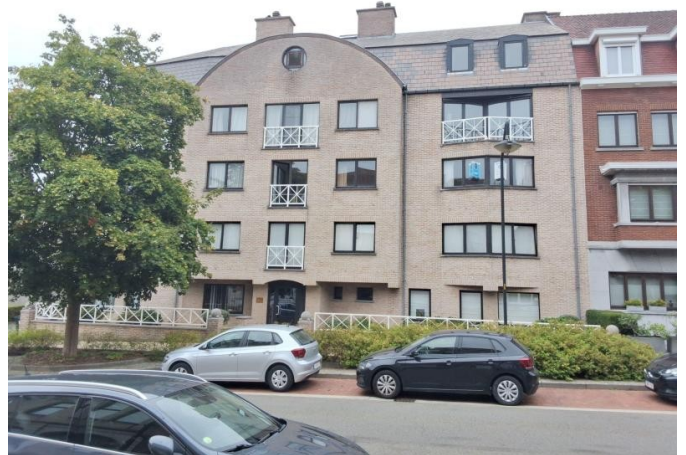
## Zone 1: Hoofdgebouw

- 0 Asbestmaterialen
- 0 Beperkingen
- 0 Uitsluitingen
- 0 Roerende goederen
- 0 Puin, steenslag, (water)bodem
- 1 Advies
- 2 Geen asbest

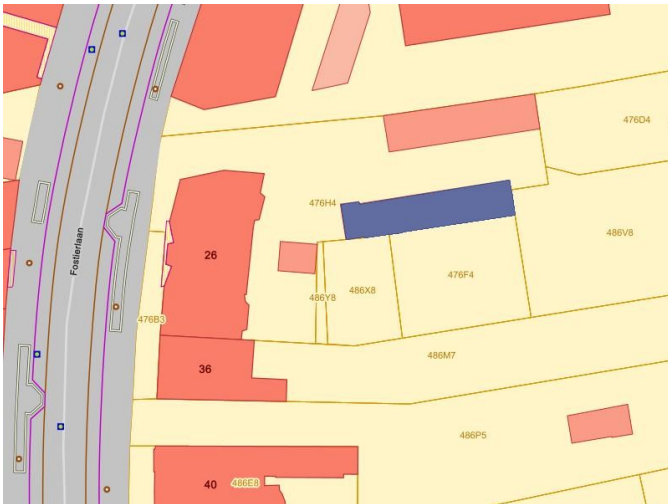
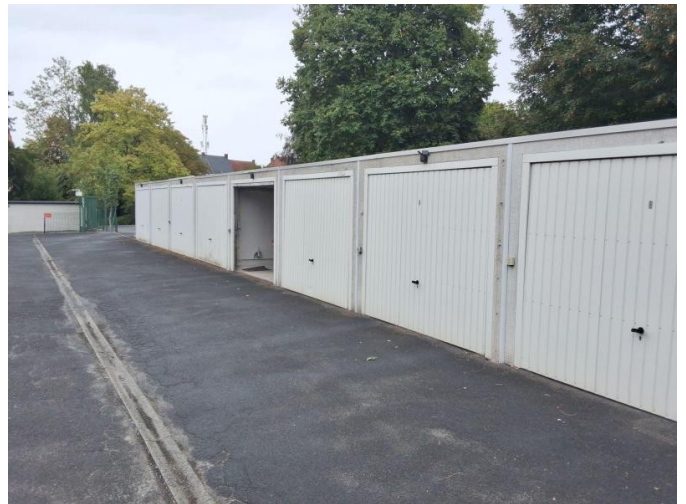
## Zone 2: Garagebox 5 van links

- 0 Asbestmaterialen
- 0 Beperkingen
- 0 Uitsluitingen
- 0 Roerende goederen
- 0 Puin, steenslag, (water)bodem
- 0 Adviezen
- 0 Geen asbest
