# Asbestinventarisatetest

Ommegangstraat 80, 9681 Maarkedal

Attestnummer : 20230901-000127.000

**Niet-asbestveilig**

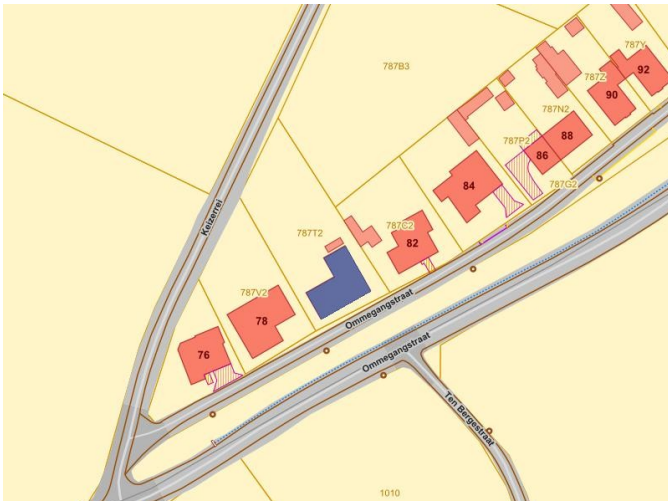
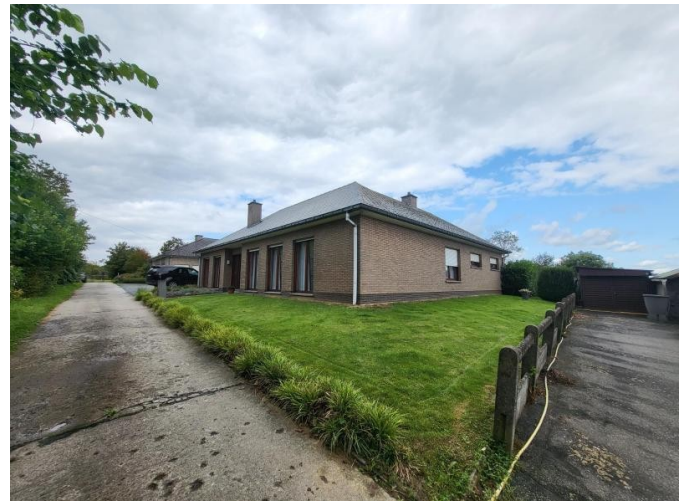
# Zone 1: Hoofdgebouw

- 2    **Asbestmaterialen**
- 0    Beperkingen
- 0    Uitsluitingen
- 0    Roerende goederen
- 0    Puin, steenslag, (water)bodem
- 0    Adviezen
- 1    **Geen asbest**

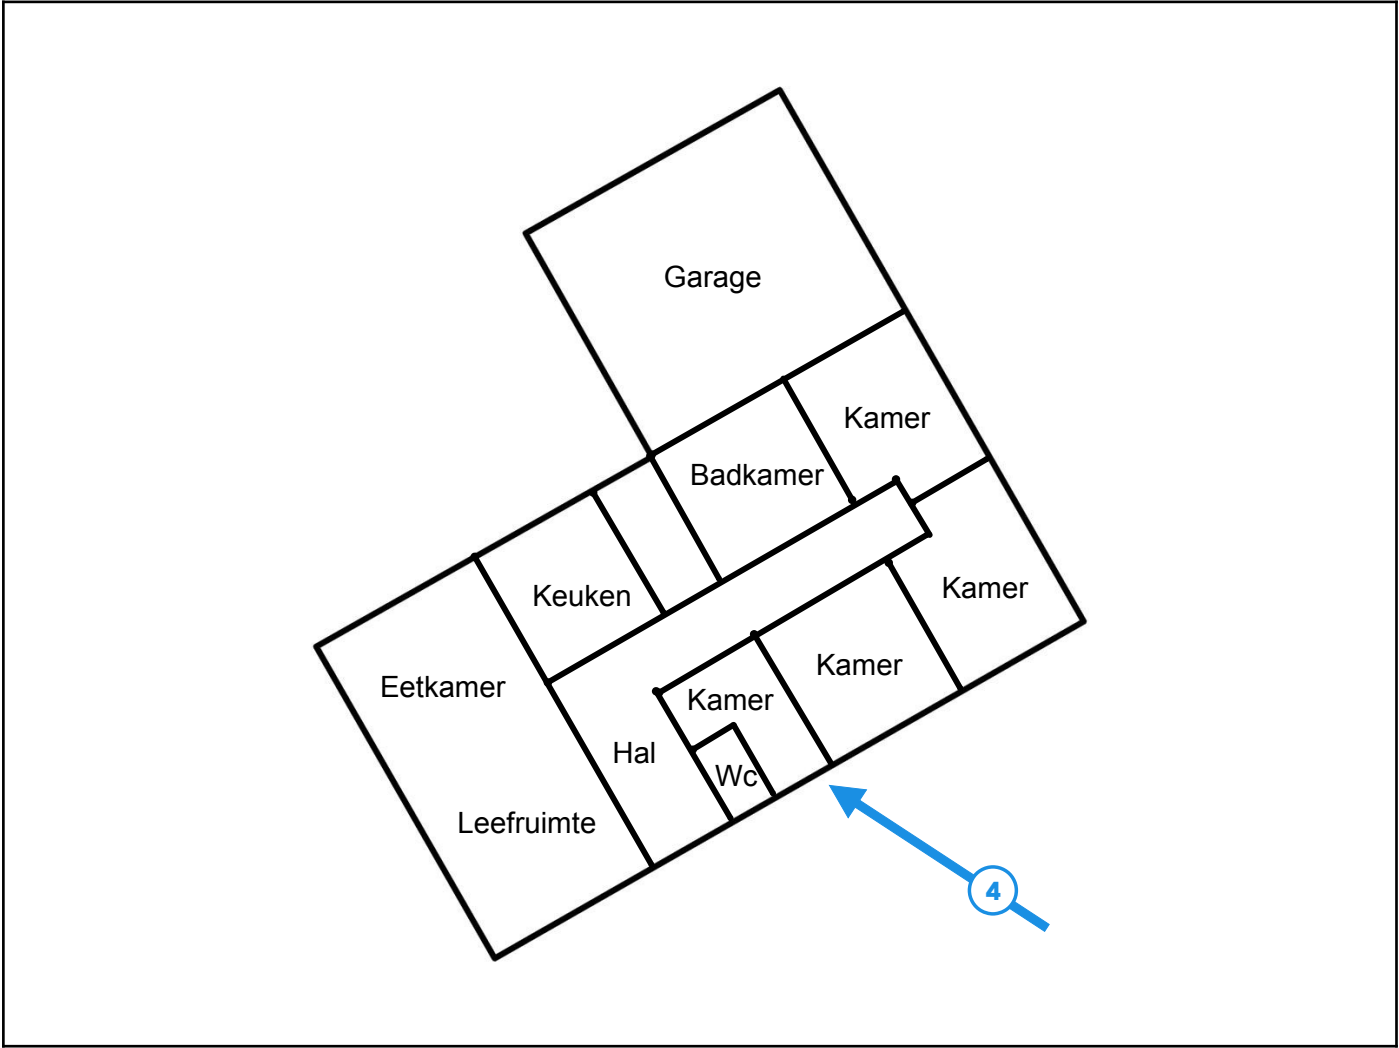
# Plan 1.1: Gelijkvloers

| Beschrijving | Type | Actie |
|---|---|---|
| 1. Leien - zadeldak | Asbestmateriaal | <div>Verwijderen</div> |

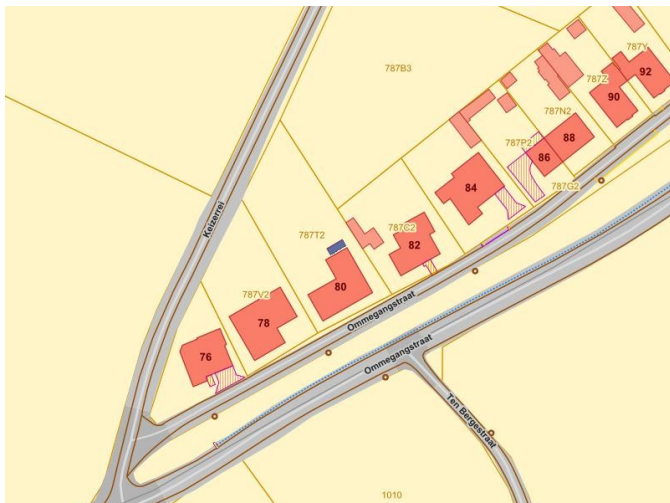
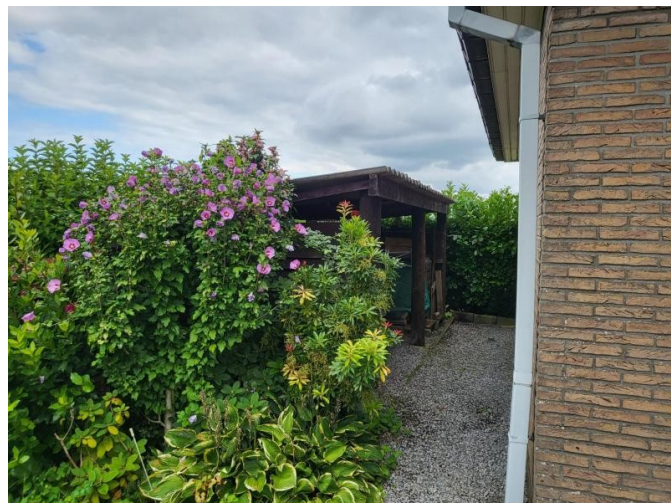
## Zone 2: Bijgebouw

### 1 Asbestmateriaal

| Beschrijving | Type | Actie |
|---|---|---|
| 2. Golfplaten - overdekte terras | Asbestmateriaal | Verwijderen |
