# Asbestinventarisatetest

Pannenbakkersstraat 15, 8552 Zwevegem

Attestnummer : 20250331-000032.000

**Asbestveilig** (maar niet asbestvrij)

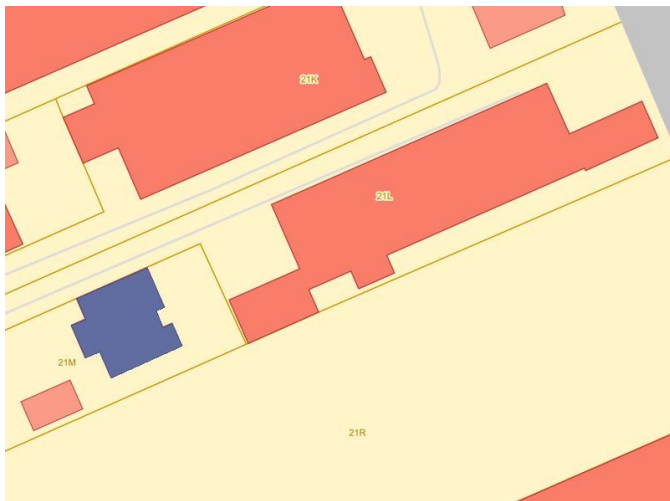
## Zone 1: Woning

Tijdens de inspectie vastgesteld:

- 1 **Asbestmateriaal**
- 2 **Beperkingen**
- 0 Uitsluitingen
- 0 Roerende goederen
- 0 Puin, steenslag, (water)bodem
- 2 **Adviezen**
- 3 **Geen asbest**

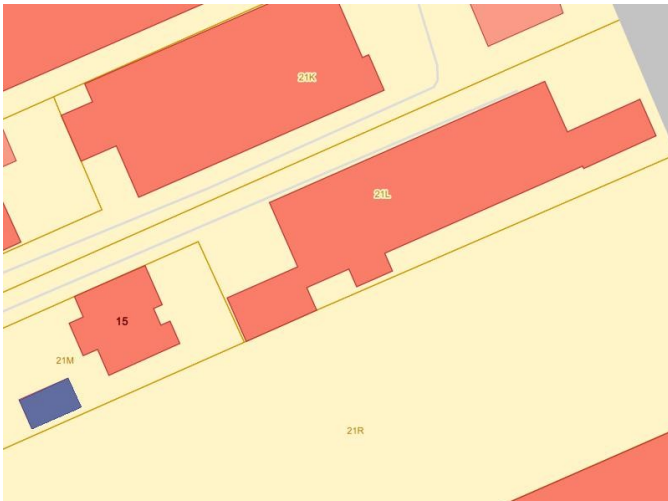
## Zone 2: Tuinhuis

Tijdens de inspectie vastgesteld:

- 0 Asbestmaterialen
- 0 Beperkingen
- 0 Uitsluitingen
- 0 Roerende goederen
- 0 Puin, steenslag, (water)bodem
- 0 Adviezen
- 0 Geen asbest

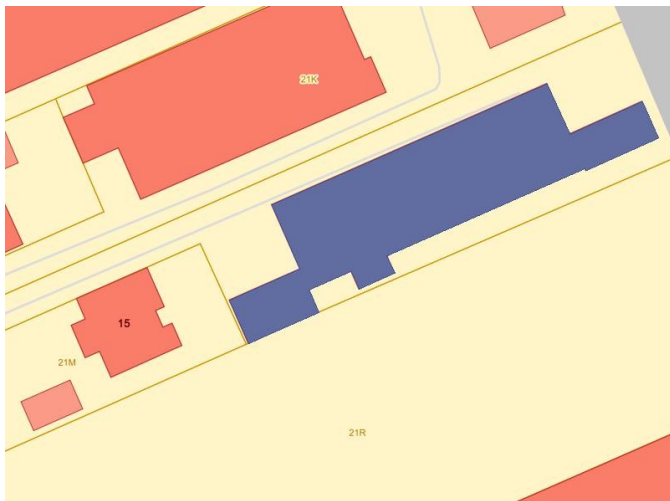
## Zone 3: Loods

Tijdens de inspectie vastgesteld:

- 0 Asbestmaterialen
- 0 Beperkingen
- 0 Uitsluitingen
- 0 Roerende goederen
- 0 Puin, steenslag, (water)bodem
- 2 Adviezen
- 1 Geen asbest
