# Asbestinventarisatetest

Gentsesteenweg 57, 8500 Kortrijk

Attestnummer : 20240502-000083.000

Uitgegeven op : 02.05.2024

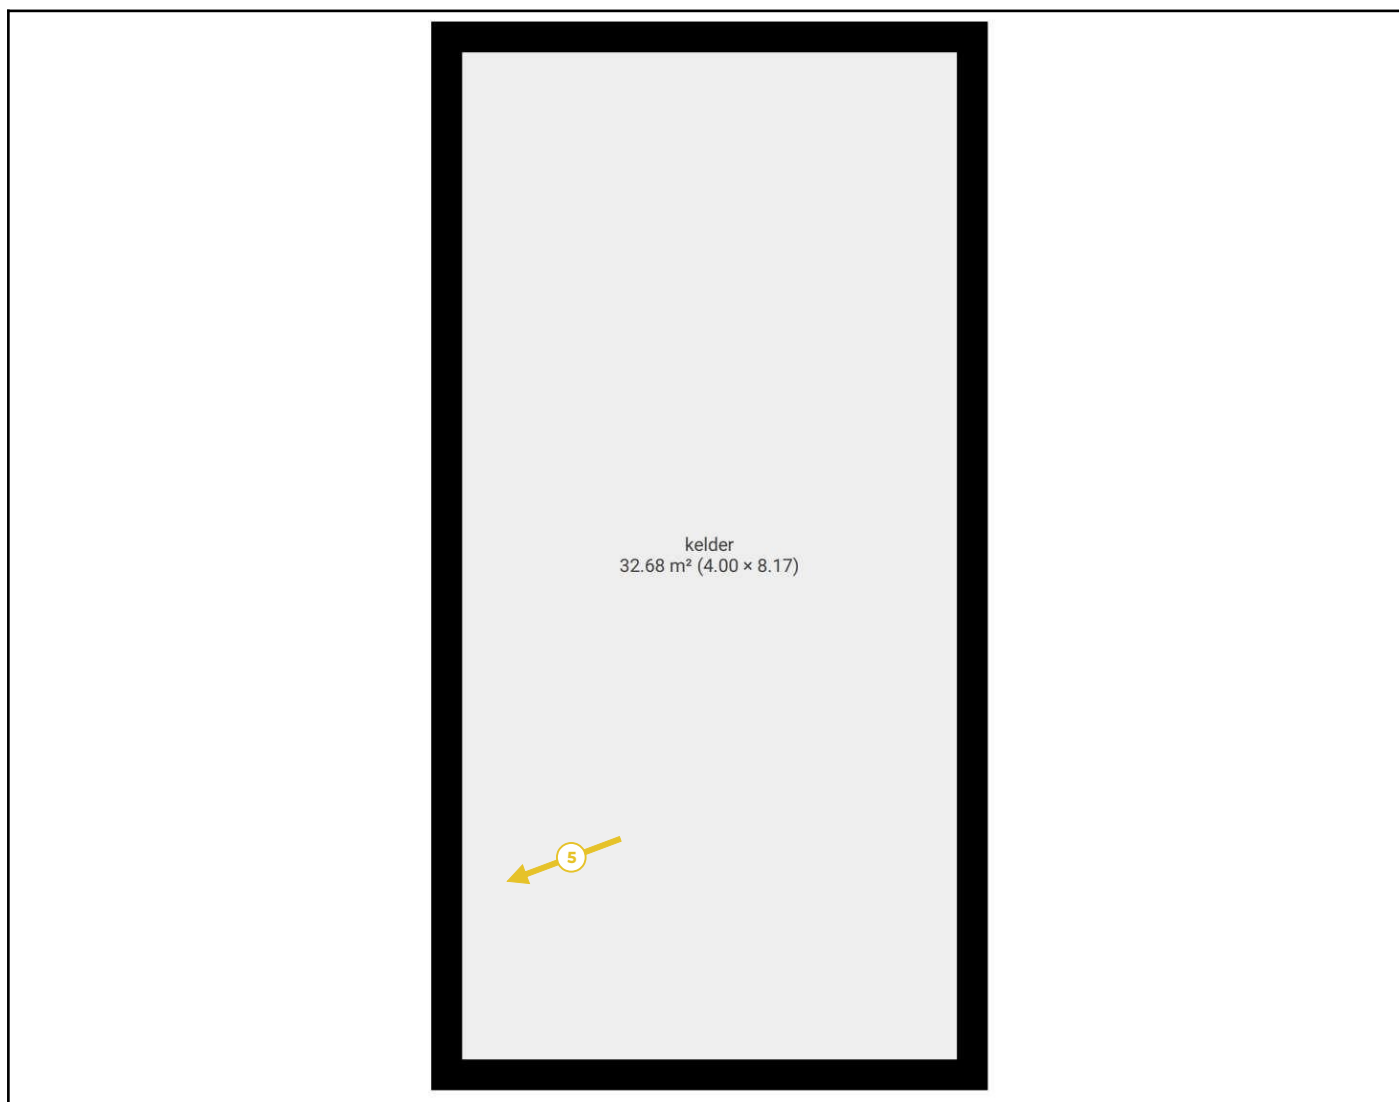
## Plan 1.1: kelder

Beschrijving	Type	Actie
5. bakelieten elektrische infrastructuur kelder	Asbestmateriaal	Zorgvuldig beheren

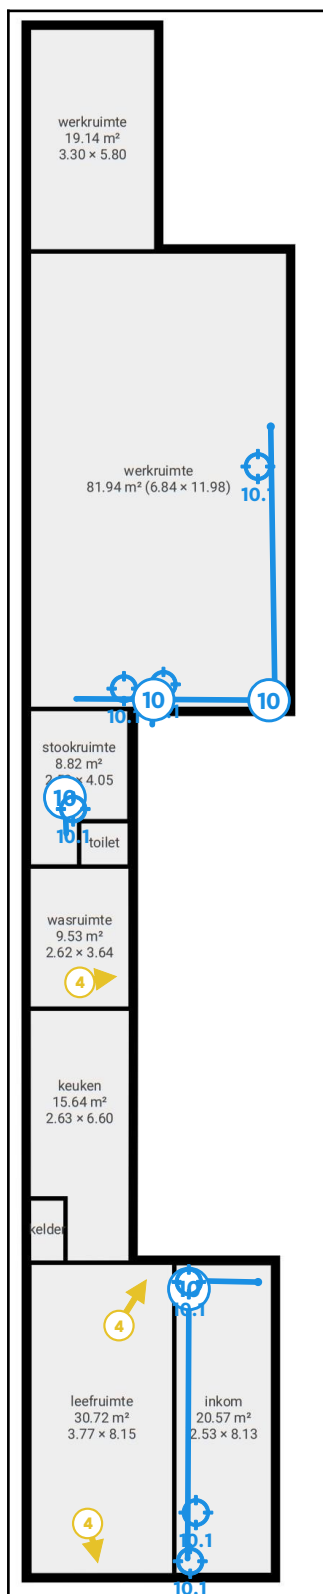
## Plan 1.2: gelijkvloers

4. Kolomradiatoren gelijkvloers en verdieping 1/2	Asbestmateriaal	Zorgvuldig beheren
10. gipsisolatie werkplaats, stookruimte, doorgang	Geen asbest	-
10.1 Code: S3	Mengmonster	-

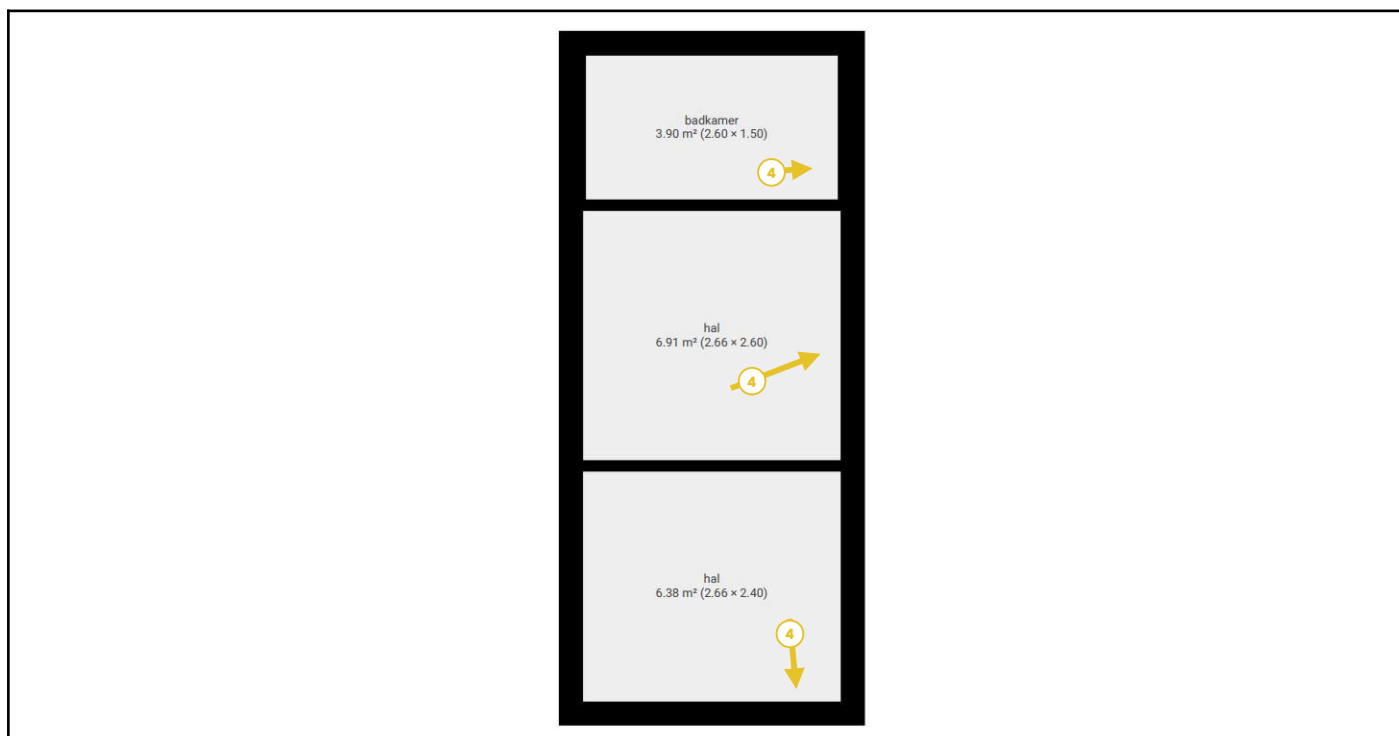
## Plan 1.4: tussenverdieping

Beschrijving	Type	Actie
4. Kolomradiatoren gelijkvloers en verdieping 1/2	Asbestmateriaal	Zorgvuldig beheren

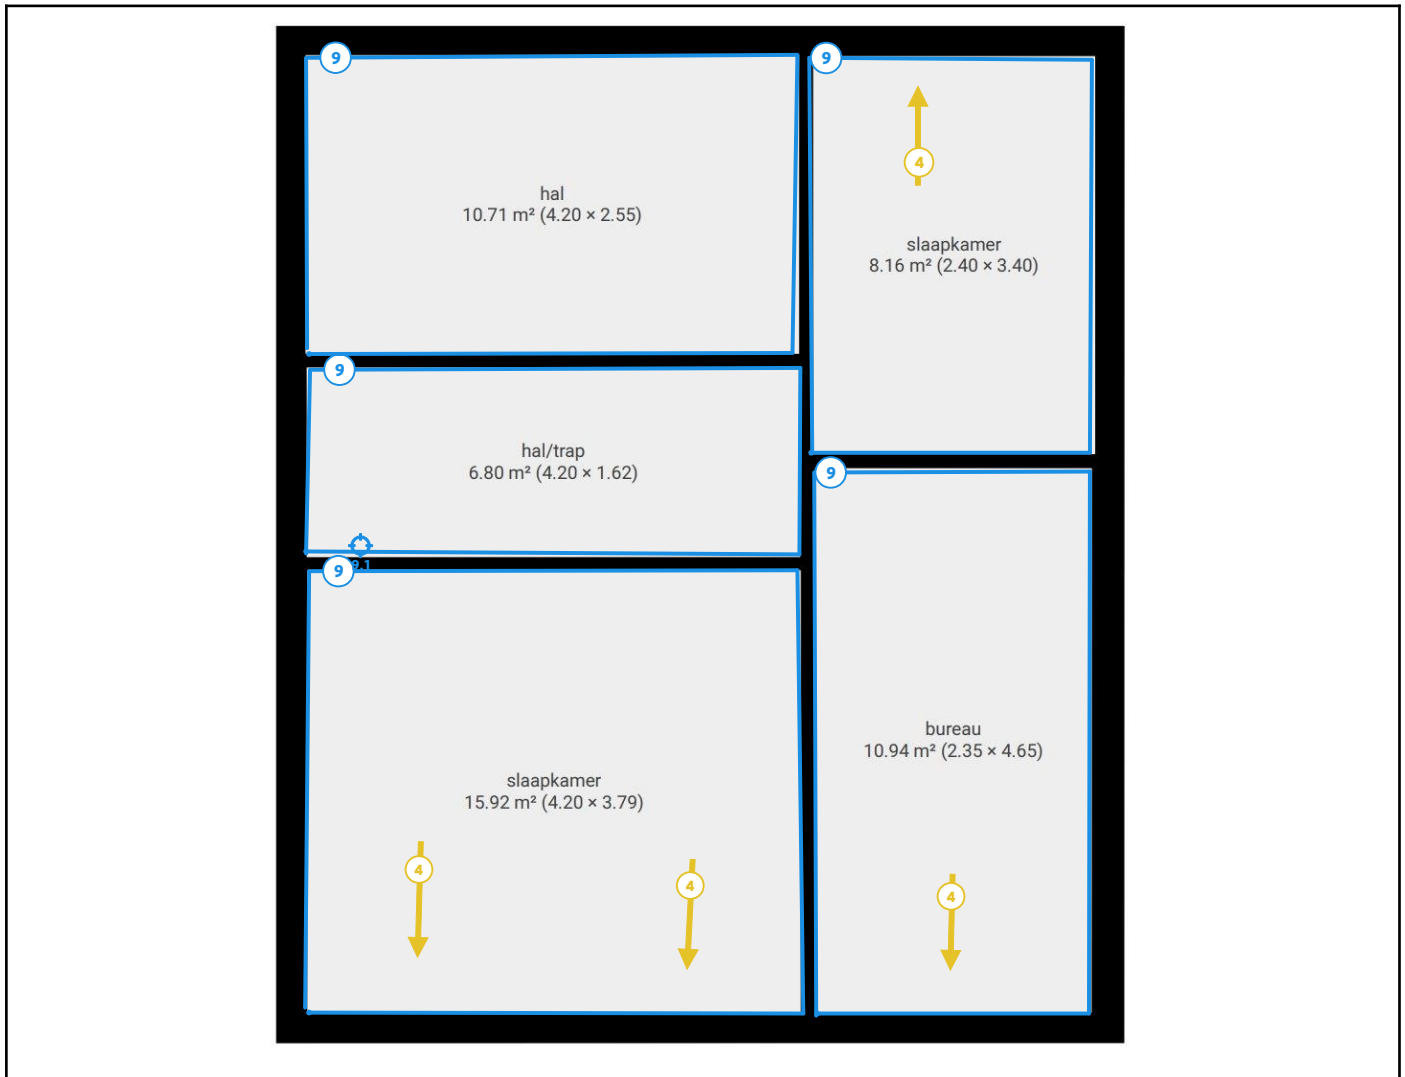
## Plan 1.6: verdieping 1

Beschrijving	Type	Actie
4. Kolomradiatoren gelijkvloers en verdieping 1/2	Asbestmateriaal	Zorgvuldig beheren
9. pleisterwerk muur doorheen woning	Geen asbest	-
9.1 Code: S1	Mengmonster	-

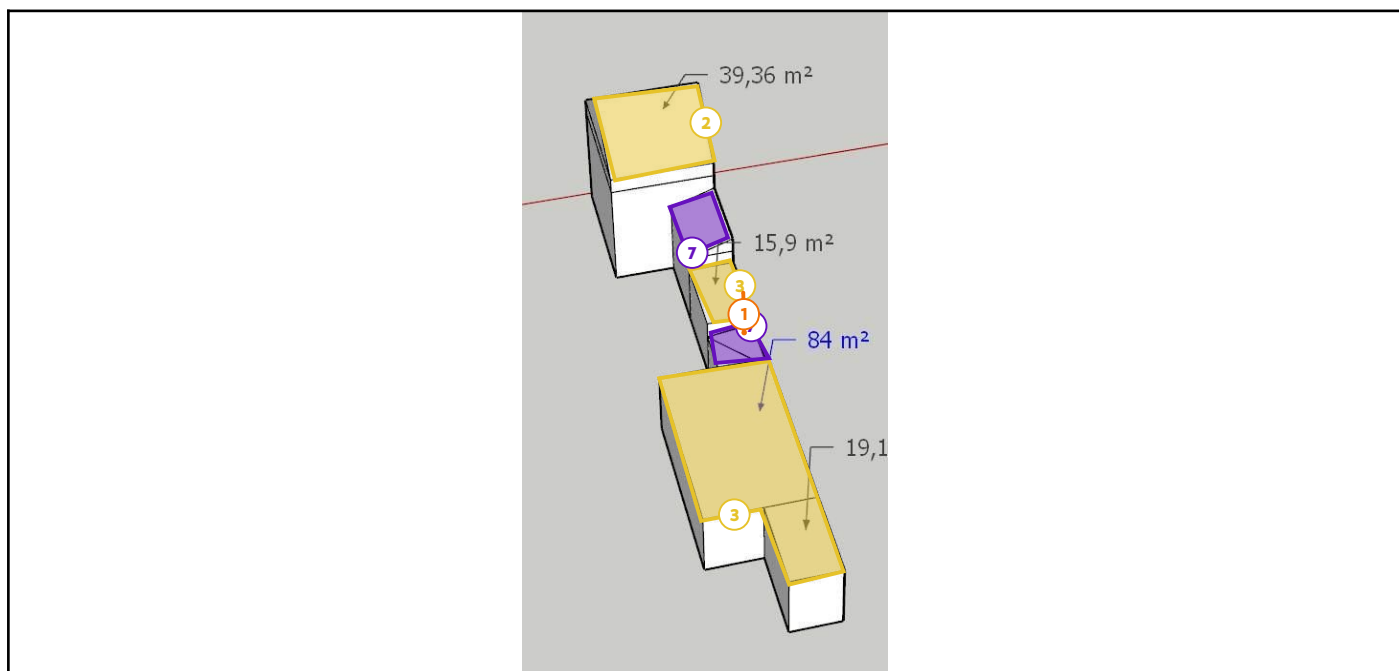
## Plan 1.10: 3d

Beschrijving	Type	Actie
1. Rookafvoer verwarmingsketel	Asbestmateriaal	Verwijderen
2. Onderdakplaten schuin dak hoofdgebouw	Asbestmateriaal	Zorgvuldig beheren
3. Roofing plat dak achteraan/werkplaats	Asbestmateriaal	Zorgvuldig beheren
7. Onderdakplaten schuine daken keuken/stookruimte	Advies	-

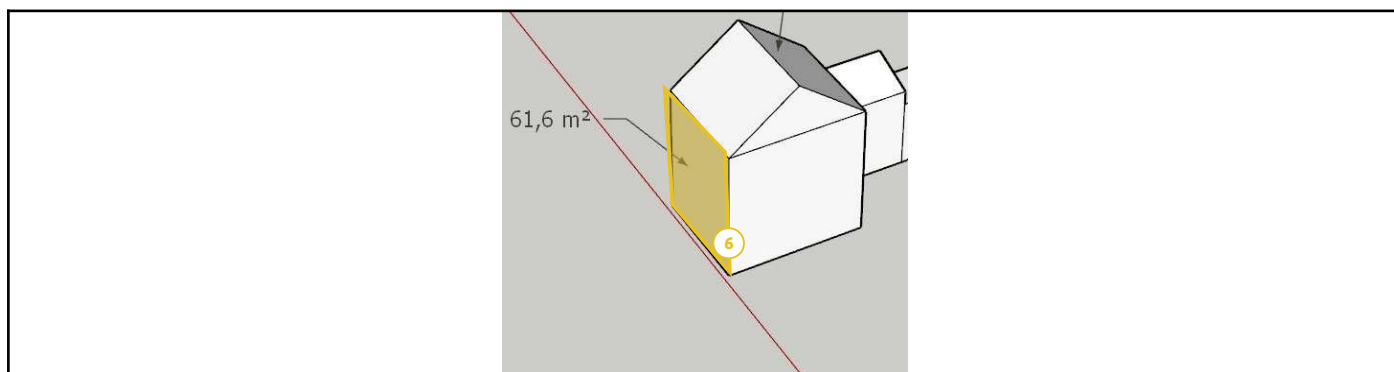
## Plan 1.11: 3d voor

Beschrijving	Type	Actie
6. Pleisterwerk (historische gevel -> geen staalnames)	Asbestmateriaal	Zorgvuldig beheren
