# Asbestinventarisatetest

Brugzavel 10, 9690 Kluisbergen

**Niet-asbestveilig**

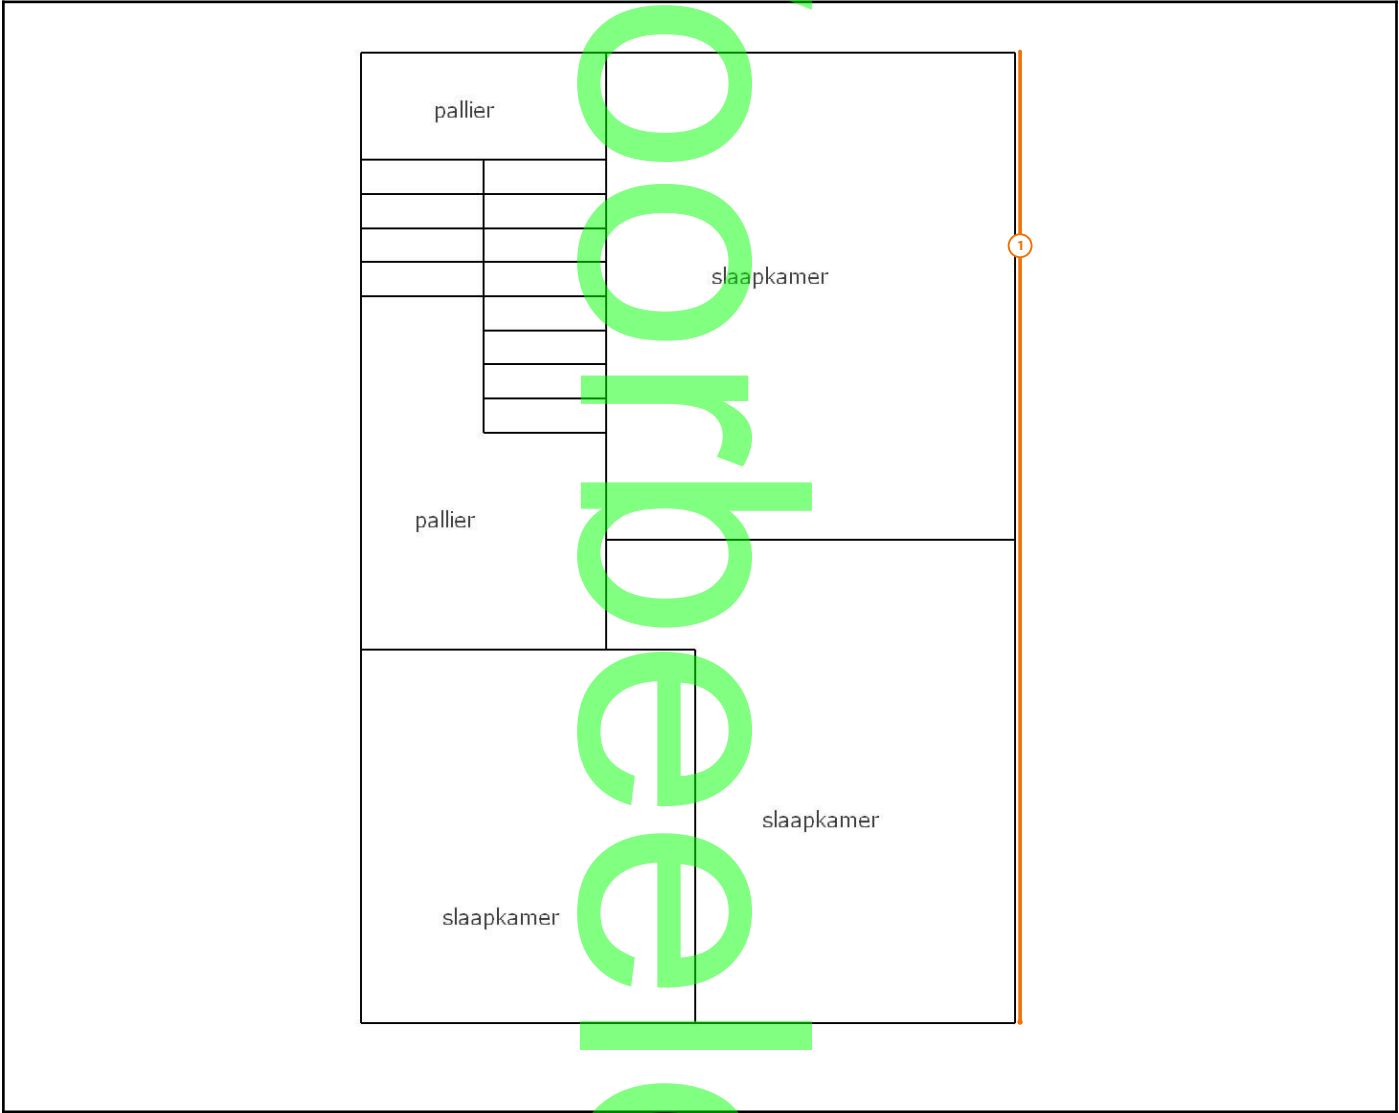
## Plan 1.9: grondplan 1ste verdieping

| Beschrijving | Type | Actie |
|---|---|---|
| 1. Asbestcement leien zijgevel | Asbestmateriaal | Verwijderen |

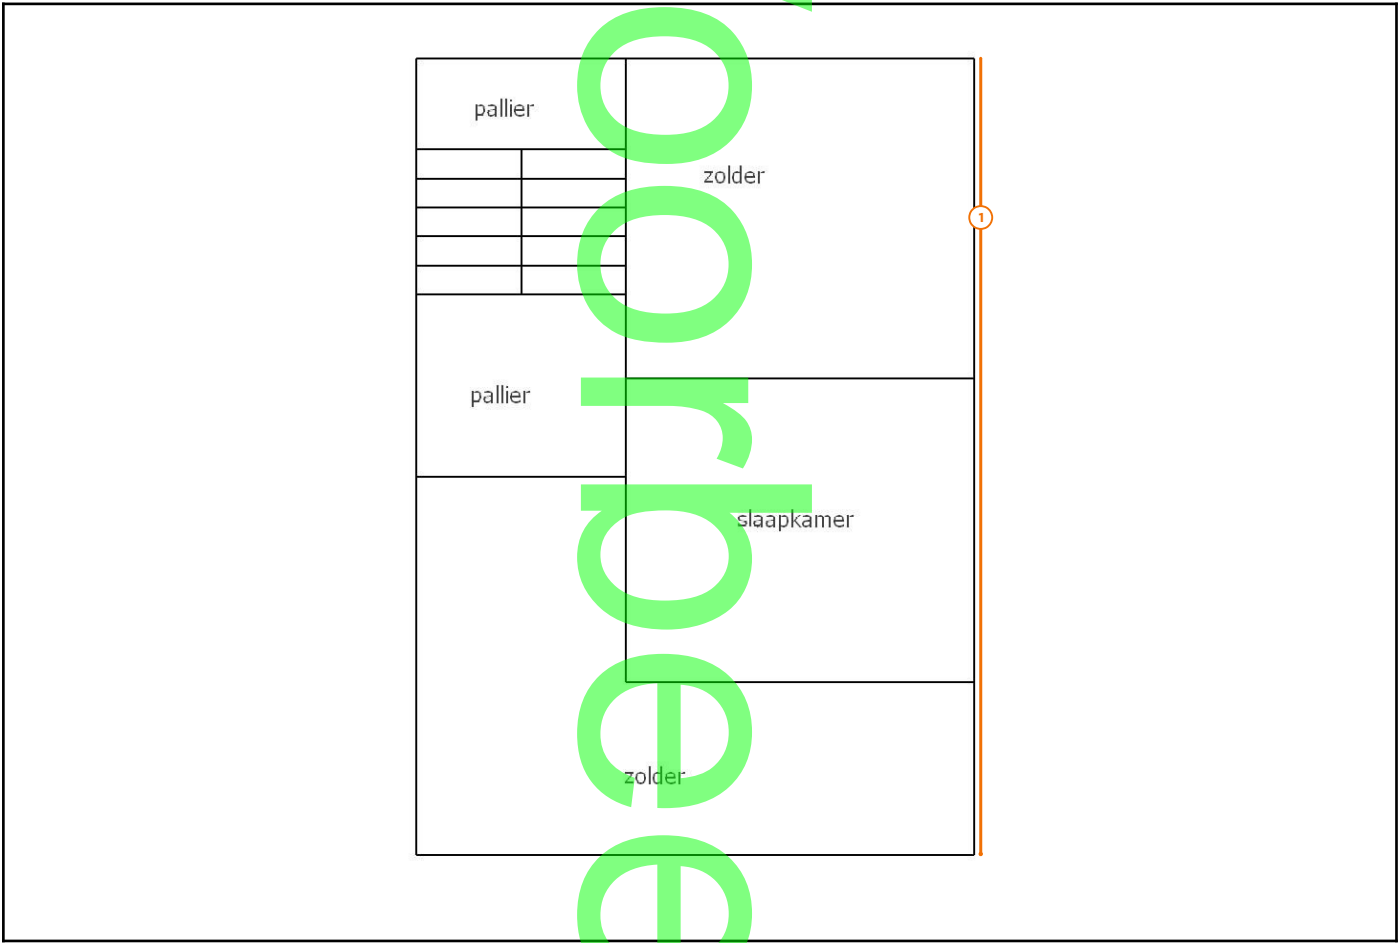
### Plan 1.10: grondplan 2e verdieping

| Beschrijving | Type | Actie |
|---|---|---|
| 1. Asbestcement leien zijgevel | Asbestmateriaal | Verwijderen |
