# Asbestinventarisatattest

Avelgemstraat 73, 8550 Zwevegem

Attestnummer : 20260126-000353.000

Uitgegeven op : 26.01.2026

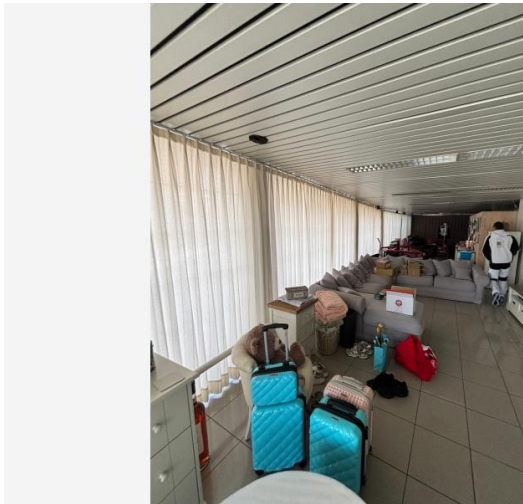
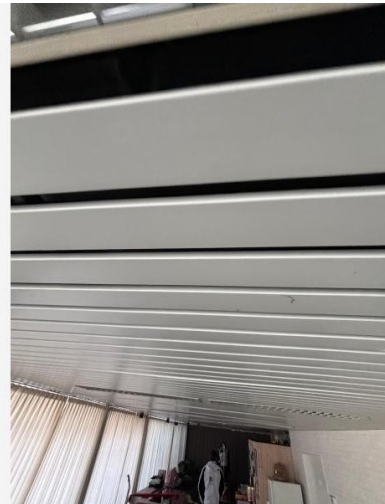
## Fiche 7: Eventuele asbestverdachte toepassingen achter plafonds en muren (vf)

| Basis voor advies | Beoordeling op basis van expertise, zonder een vaststelling door de asbestdeskundige. |
| Primaire drager | Plafond |

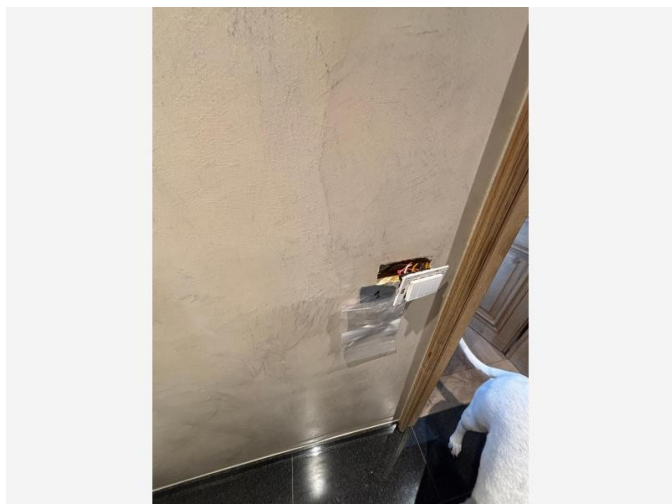
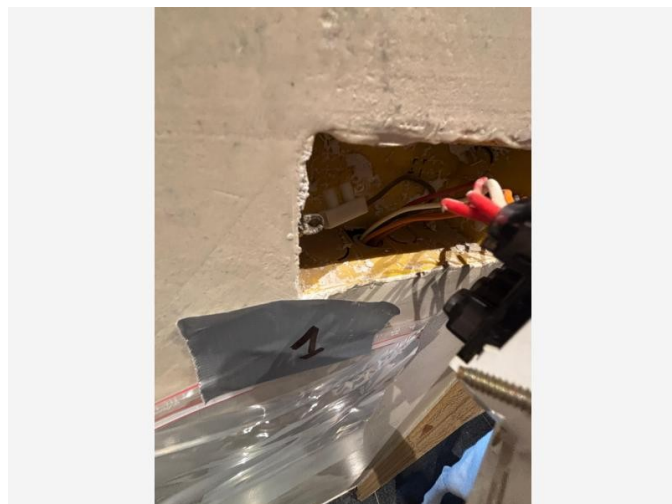
Geen asbest

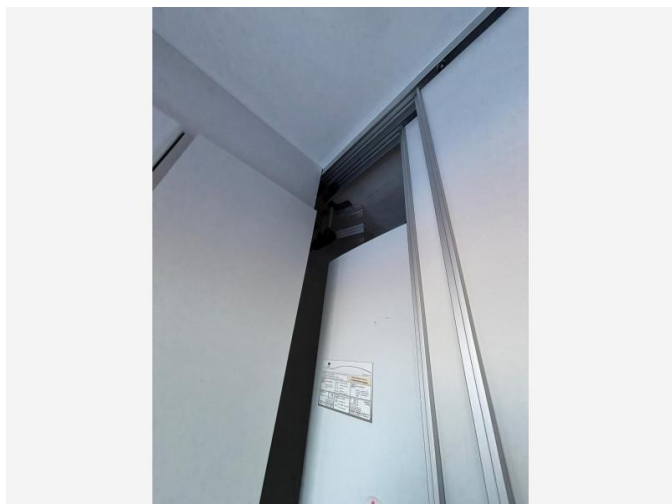
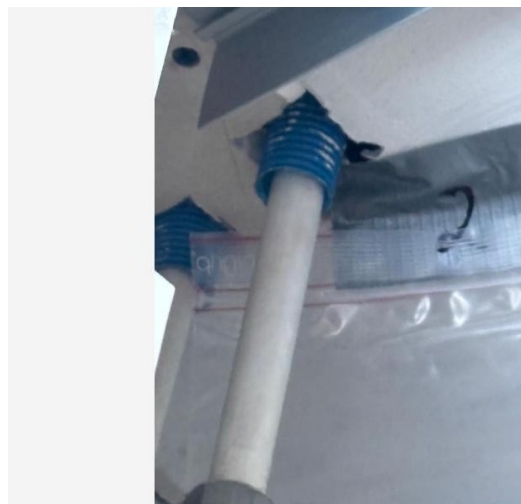
| Opmerking | <p>De hoeveelheid is een schatting en kan afwijken van de werkelijke toestand. Waar mogelijk, wordt staalname uitgevoerd conform het inspectieprotocol: in een droge ruimte zoals een slaapkamer, in een natte ruimte zoals een keuken of badkamer, in een traphal en in een stookruimte.</p> <p>droge ruimte: open leefruimte</p> <p>natte ruimte: keuken</p> <p>traphal: 1e verdiep</p> <p>stookruimte: berging 1e verdiep</p> <p>Sommige wanden zijn valse wanden, eventuele onderliggende (asbest)-houdende materialen konden niet onderzocht worden omdat deze hermetisch ingesloten zijn</p> |

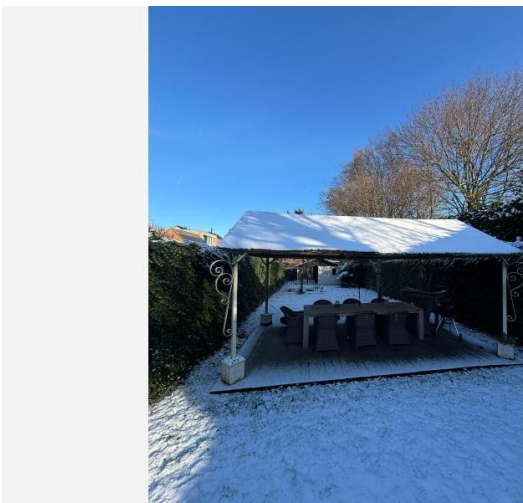
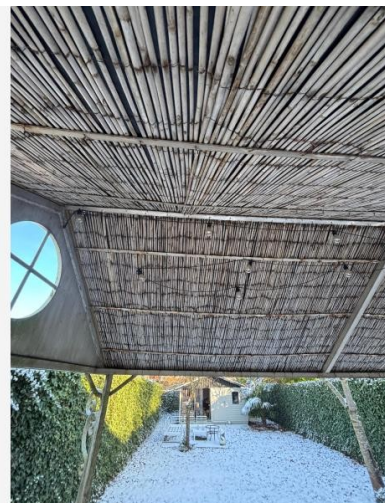
## Fiche 15: schuin dak (bamboe)

| Beschrijving | Notitie | Terug te vinden op plannen |
|---|---|---|
| Fiche 15: schuin dak (bamboe) | schuin dak bestaande uit bamboe stengels | Plan 2.1: pergola plan |
