Asbestinventarisatetest

Elzenlaan 17, 8500 Kortrijk

Attestnummer : 20260202-000209.000

Uitgegeven op : 02.02.2026

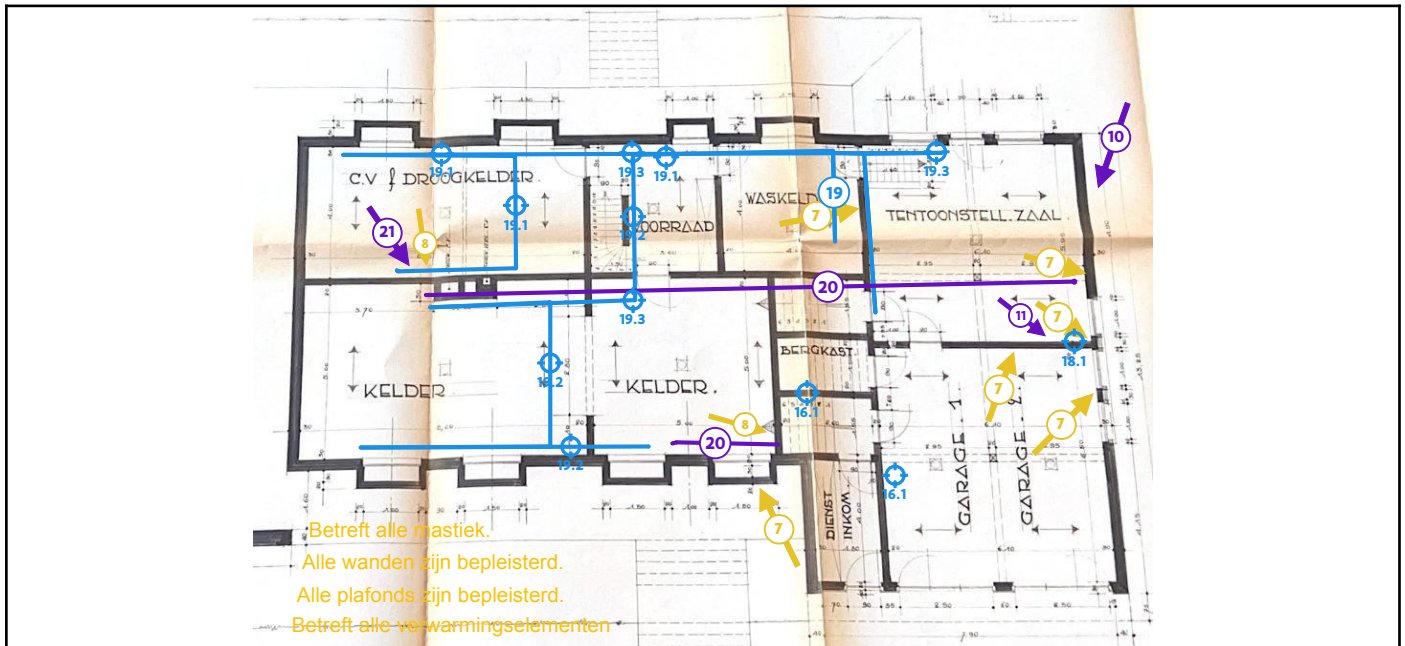
Plan 1.1: Kelder

Beschrijving	Type	Actie
7. Buis asbestcement	Asbestmateriaal	Zorgvuldig beheren
8. Bakeliet - elektrische installatie	Asbestmateriaal	Zorgvuldig beheren
10. Afval asbestmateriaal	Puin, steenslag, (water)bodem	-
11. Lapje pompbak	Advies	-
13. Verwarmingselement	Advies	-
15. Mastiek monster geen asbest	Geen asbest	-
16. Pleisterwerk plafonds	Geen asbest	-
16.1 Code: 02	Mengmonster	-
18. Pleisterwerk wanden	Geen asbest	-
18.1 Code: 01	Mengmonster	-
19. leidingisolatie monsternamen geen asbest	Geen asbest	-

19.1 Code: 05 (rechte stukken)	Mengmonster	-
19.2 Code: 06 (rechte stukken)	Mengmonster	-
19.3 Code: 07 (bochten)	Mengmonster	-
20. Leidingsisolatie niet asbestverdacht	Overige ruimte of materiaal	-
21. Stookketel / brander niet verdacht	Overige ruimte of materiaal	-

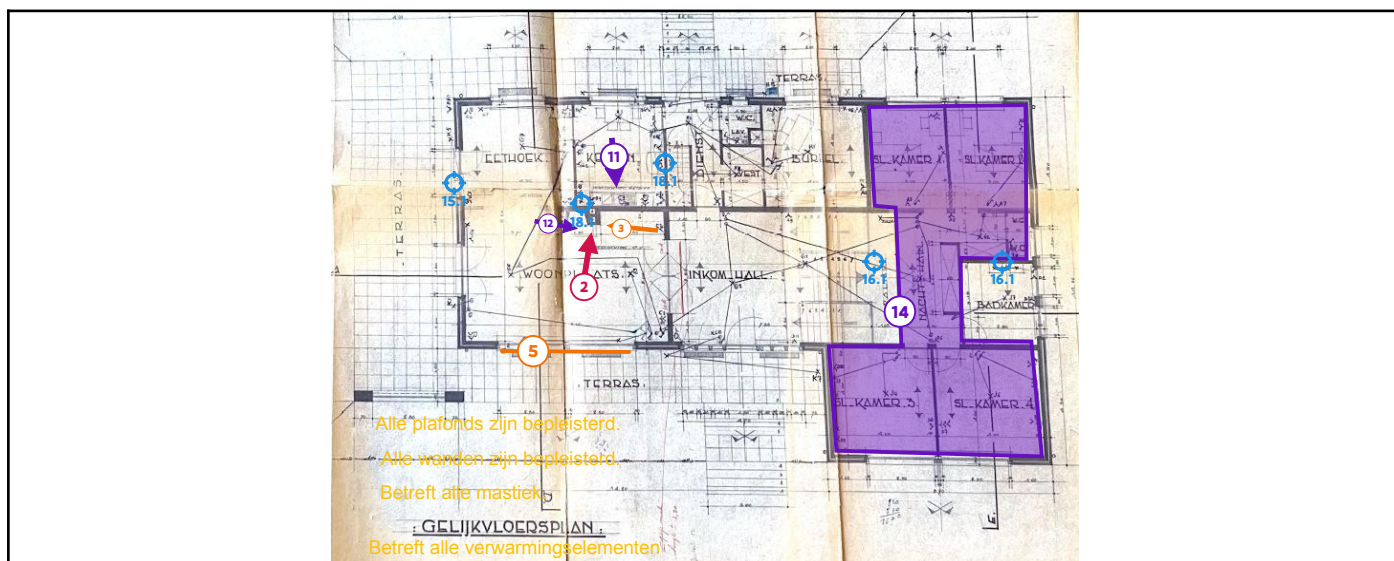
Plan 1.2: Gelijkvloers

Beschrijving	Type	Actie
2. Koord kachel	Asbestmateriaal	Dringend verwijderen
3. Roetluis + binnenkader	Asbestmateriaal	Verwijderen
5. plaat buitenschrijnwerk	Asbestmateriaal	Verwijderen
11. Lapje pompbak	Advies	-
12. Doorvoer verwarmingselement	Advies	-
13. Verwarmingselement	Advies	-
14. Vloerzeil (niet asbestverdacht)	Advies	-
15. Mastiek monster geen asbest	Geen asbest	-
15.1 Code: 03	Puntmonster	-
16. Pleisterwerk plafonds	Geen asbest	-
16.1 Code: 02	Mengmonster	-
18. Pleisterwerk wanden	Geen asbest	-

18.1 Code: 01	Mengmonster	-
---------------	-------------	---

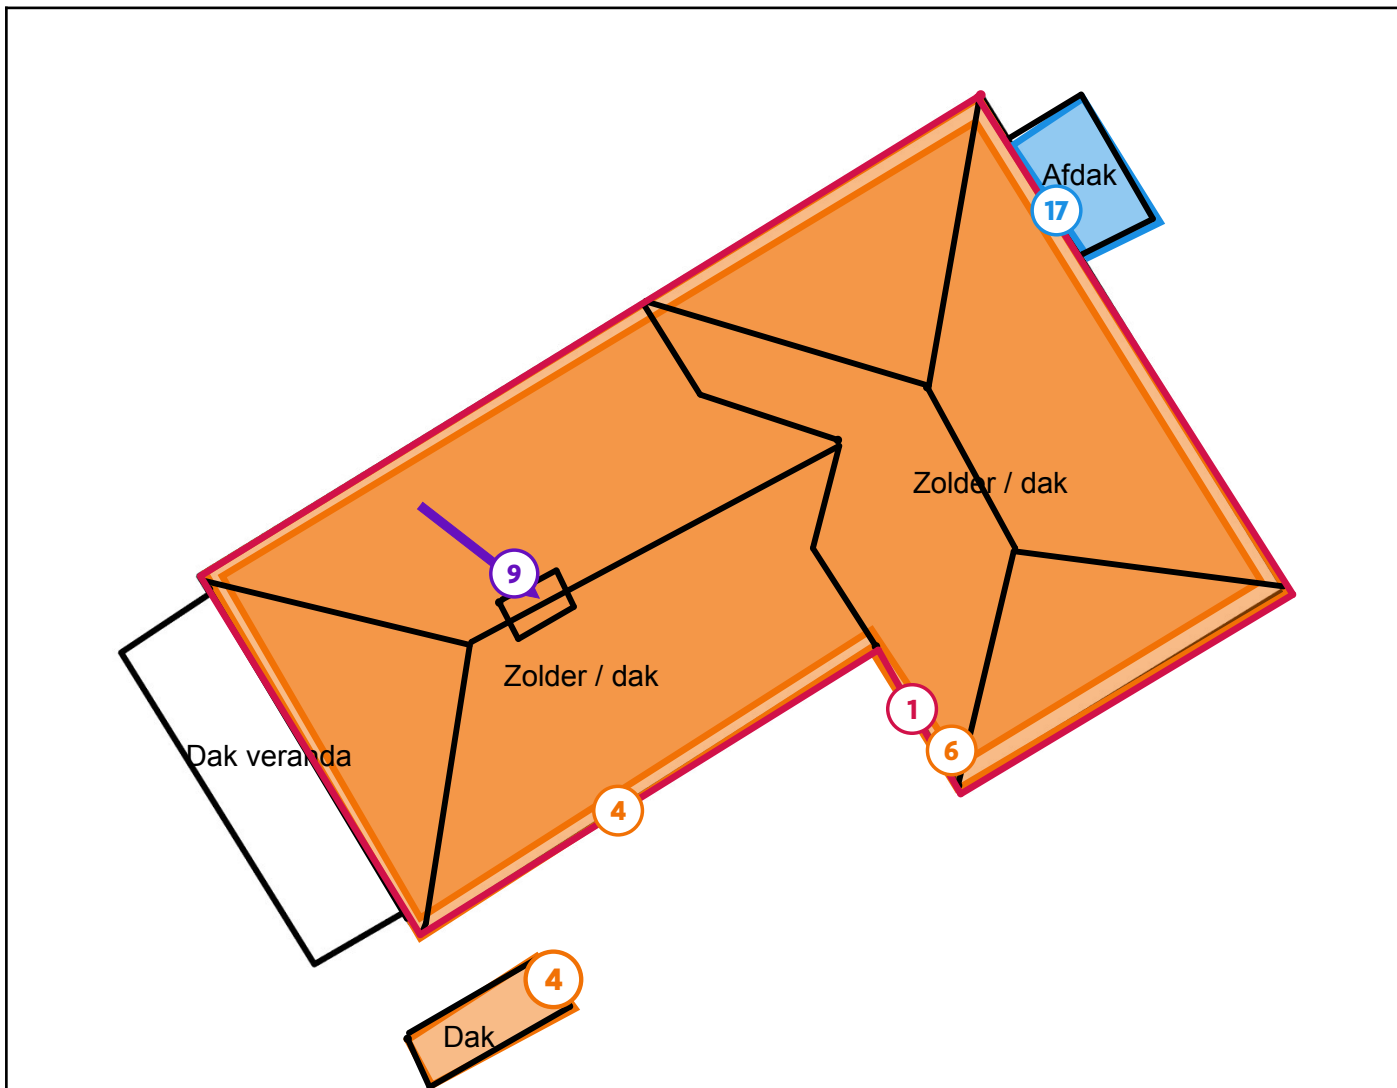
Plan 1.3: Zolder / dakverdieping

Beschrijving	Type	Actie
1. Sediment / slib in dakgoot (leien)	Asbestmateriaal	Dringend verwijderen
4. Leien dak	Asbestmateriaal	Verwijderen
6. Onderdak platen (Menuiserite)	Asbestmateriaal	Maatregelen nemen
9. beperking schouw	Beperking	-
17. Roofing plat dak	Geen asbest	-

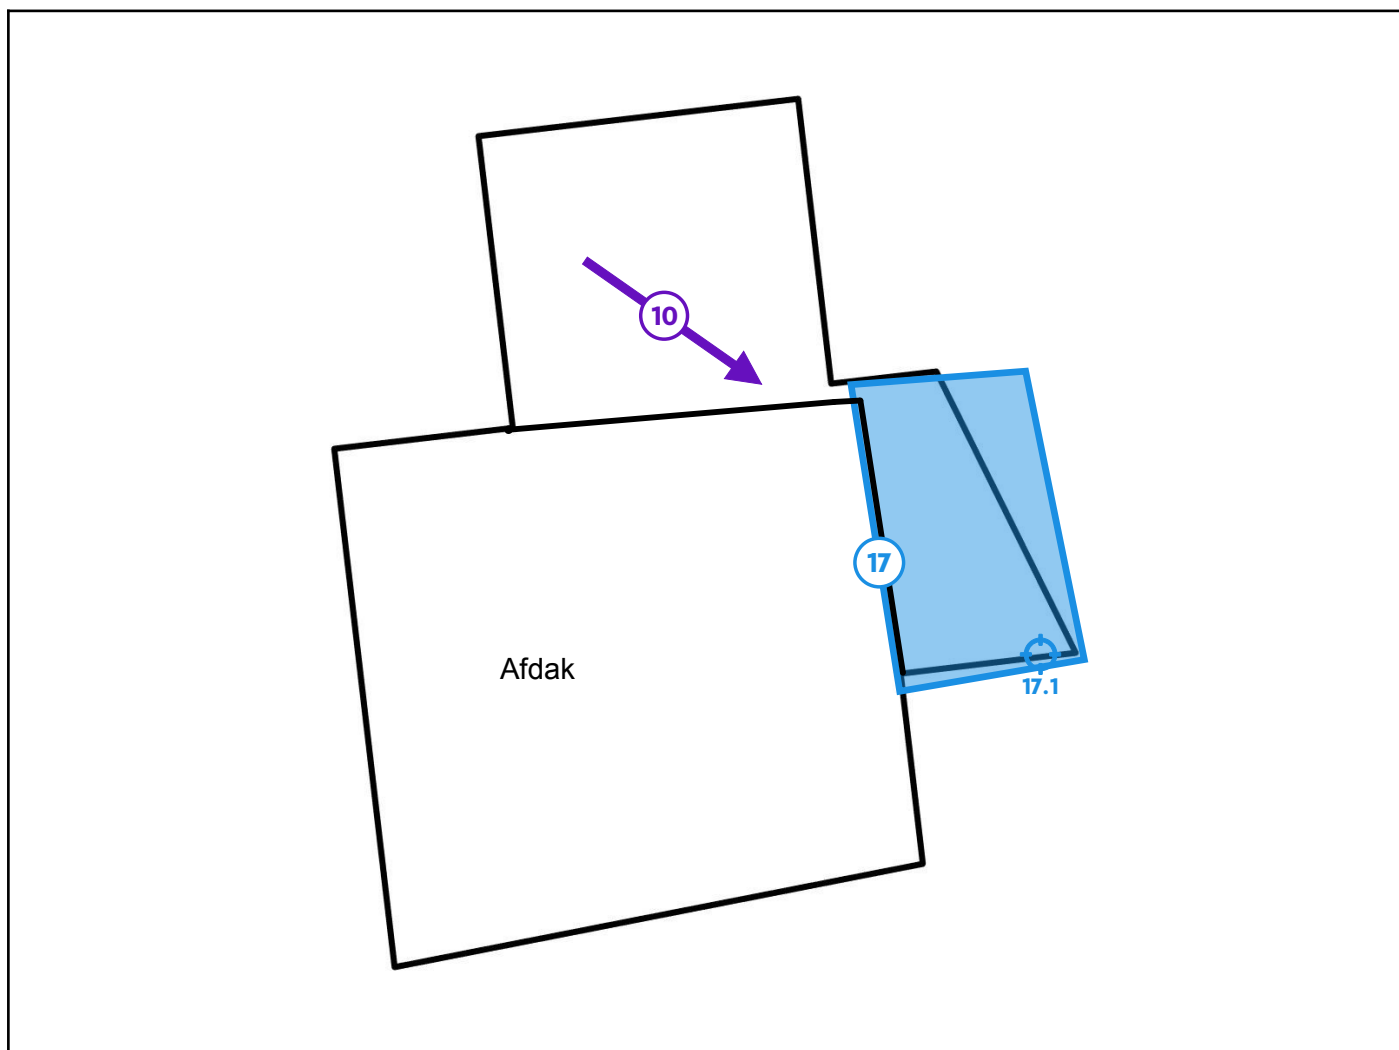
Plan 2.1: Afdak plan

Beschrijving	Type	Actie
10. Afval asbestmateriaal	Puin, steenslag, (water)bodem	-
17. Roofing plat dak	Geen asbest	-
17.1 Code: 04	Puntmonster	-

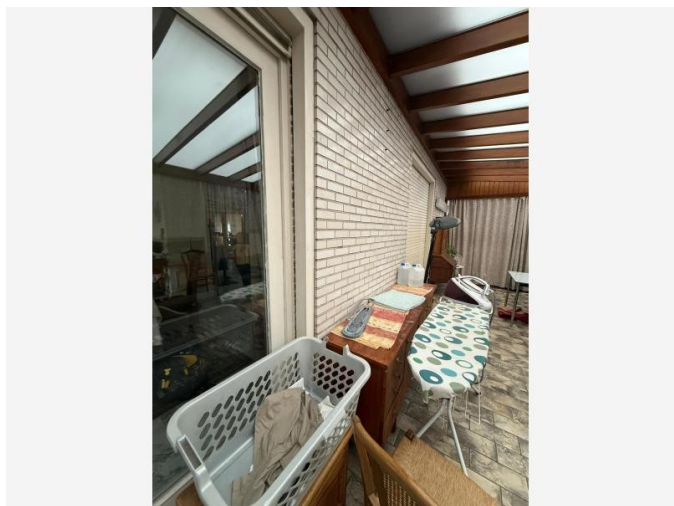
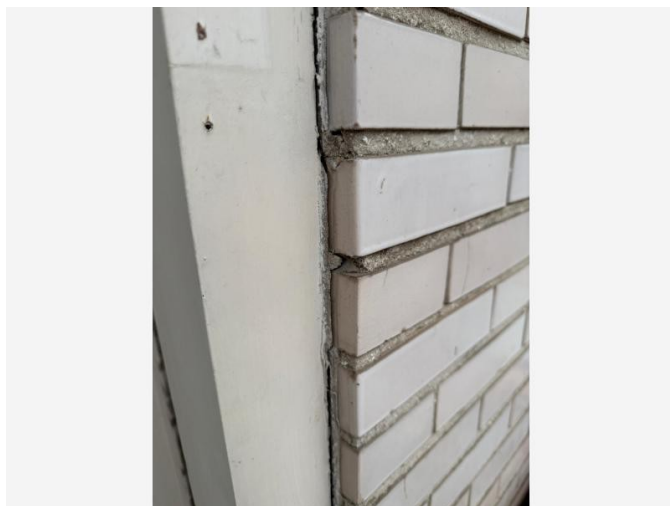
Beschrijving	Mastiek monster geen asbest
Omgeving	Buiten
Primaire drager	Wandopening verticaal (raam, deur, ...)
Bindmiddel van materiaal	Kitten, mastiek, pasta
Gebondenheid op basis van bindmiddel	Hecht
Hoeveelheid (gewicht - aantal)	<ul style="list-style-type: none">• 20,00 kg - 1 stuk
Totaal gewicht	20,00 kg
Identificatiemethode	Een monstername door de asbestdeskundige met laboanalyse door een asbestlabo.
Destructieve handeling voor identificatie	Nee
Opmerking	Betreft alle niet soepele mastiek.

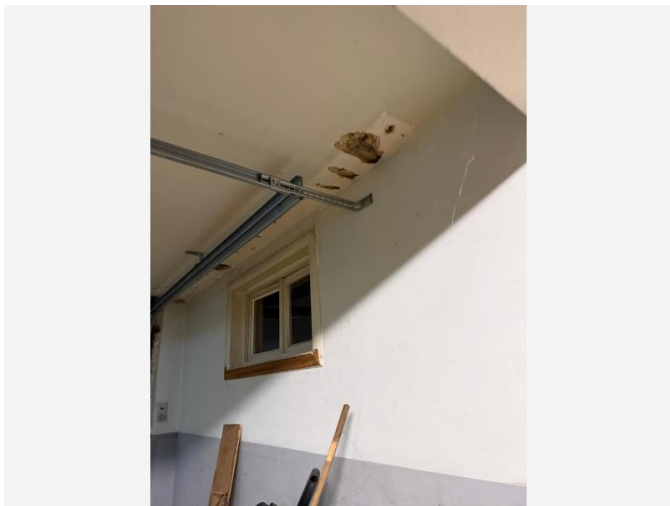
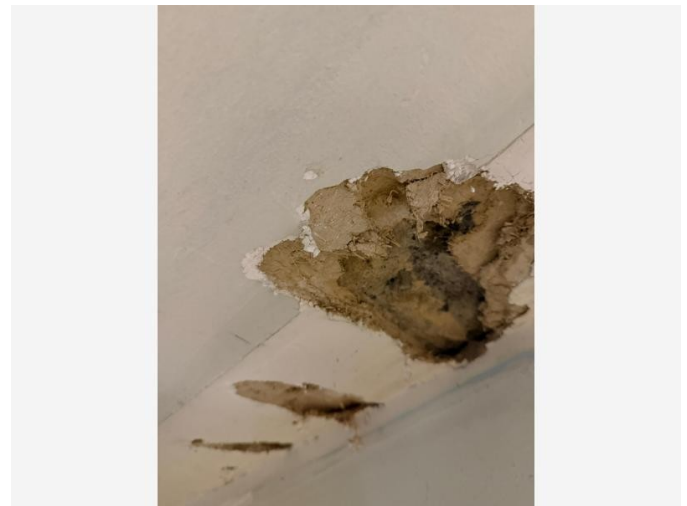
Beschrijving	Pleisterwerk plafonds
Omgeving	Binnen
Primaire drager	Plafond
Bindmiddel van materiaal	Gips - kalk
Gebondenheid op basis van bindmiddel	Niet-hechtgebonden
Hoeveelheid (oppervlakte - dikte - aantal)	• 70,00 m ² - 1,00 cm - 1 stuk
Totaal volume	0,70 m ³
Identificatiemethode	Een monstername door de asbestdeskundige met laboanalyse door een asbestlabo.
Destructieve handeling voor identificatie	Nee
Opmerking	Alle plafonds zijn bepleisterd. Deze oppervlakte, volumes en gewichten zijn niet gemeten, maar geschat op basis van een benadering van het aanwezig pleisterwerk in alle plafonds (de opgegeven hoeveelheden mogen niet gebruikt worden als maatstaf van heffing).

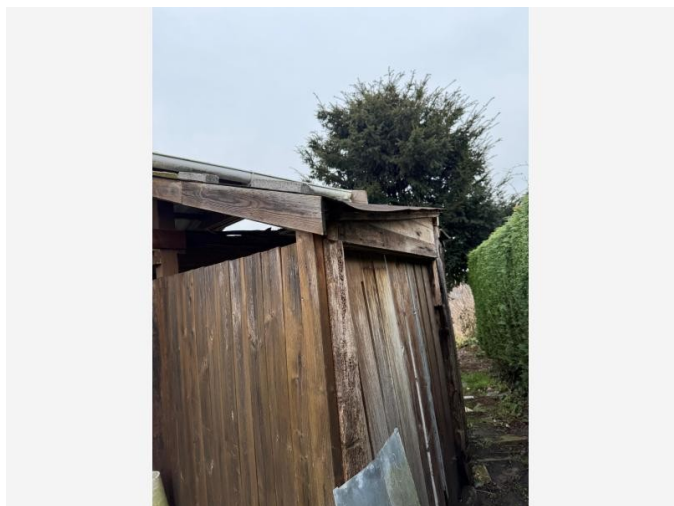
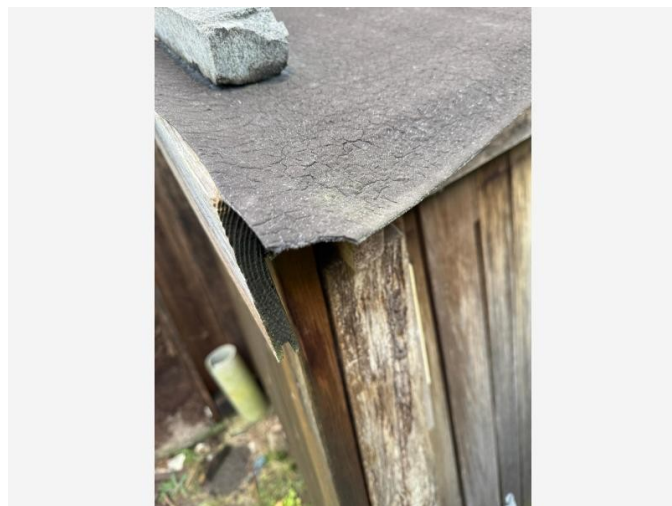
Beschrijving	Roofing plat dak
Omgeving	Buiten
Primaire drager	Plat dak
Bindmiddel van materiaal	Bitumen (roofing, teer, asfalt)
Gebondenheid op basis van bindmiddel	Hecht
Hoeveelheid (oppervlakte - aantal)	• 5,00 m ² - 2 stuks
Totale oppervlakte	10,00 m ²
Identificatiemethode	Een monstername door de asbestdeskundige met laboanalyse door een asbestlabo.
Destructieve handeling voor identificatie	Nee

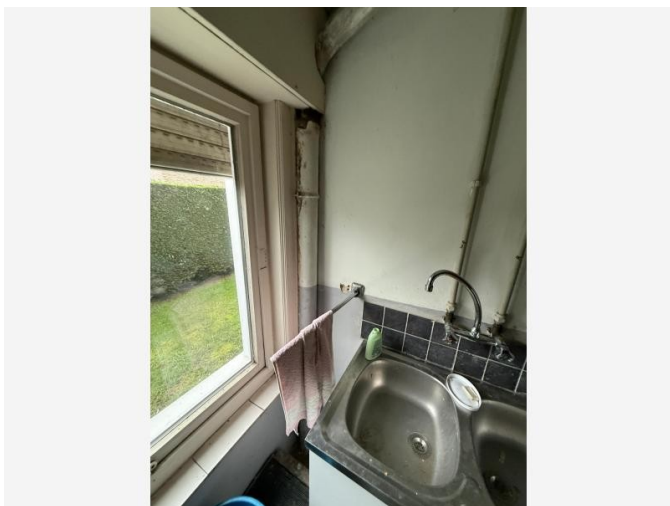
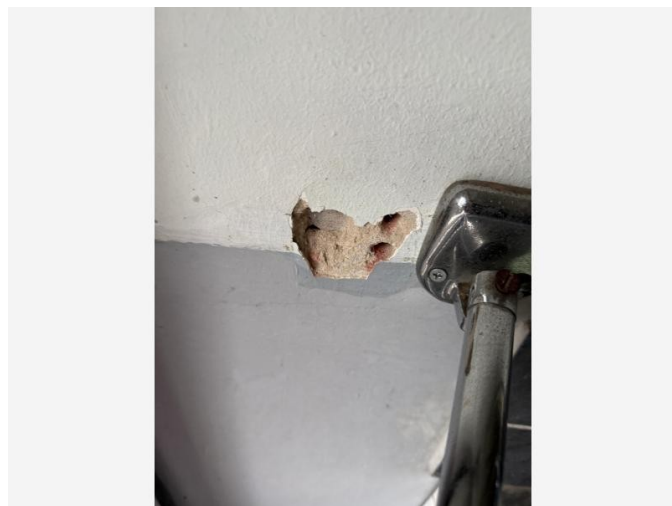
Beschrijving	Pleisterwerk wanden
Omgeving	Binnen
Primaire drager	Binnenwand
Bindmiddel van materiaal	Gips - kalk
Gebondenheid op basis van bindmiddel	Niet-hechtgebonden
Hoeveelheid (oppervlakte - dikte - aantal)	• 240,00 m ² - 1,00 cm - 1 stuk
Totaal volume	2,40 m ³
Identificatiemethode	Een monstername door de asbestdeskundige met laboanalyse door een asbestlabo.
Destructieve handeling voor identificatie	Nee
Opmerking	Alle wanden zijn bepleisterd. Deze oppervlakte, volumes en gewichten zijn niet gemeten, maar geschat op basis van een benadering van het aanwezig pleisterwerk in alle plafonds (de opgegeven hoeveelheden mogen niet gebruikt worden als maatstaf van heffing).

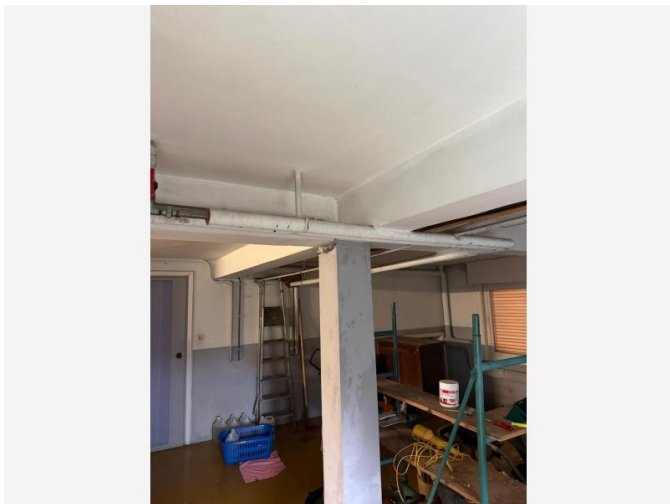
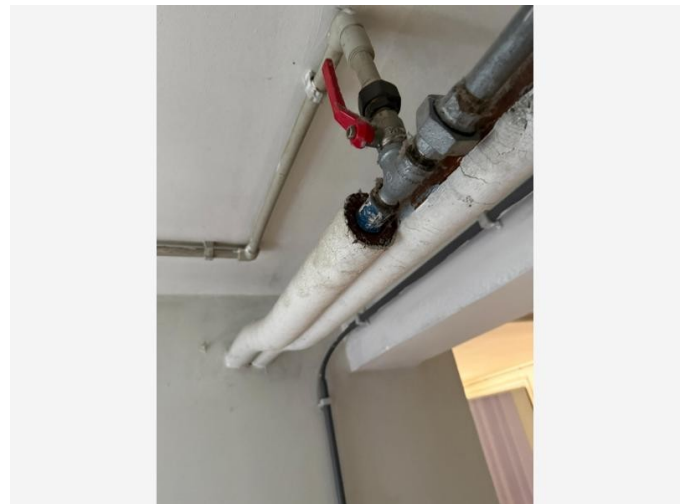
Beschrijving	Notitie	Terug te vinden op plannen
Fiche 20: Leidingsisolatie niet asbestverdacht	Niet asbestverdacht.	Plan 1.1: Kelder
Fiche 21: Stookketel / brander niet verdacht	Ketel is niet asbestverdacht	Plan 1.1: Kelder
