# Asbestinventarisatetest

Oude Bellegemstraat 68, 8550 Zwevegem

Attestnummer : 20260817-000051.000

Uitgegeven op : 17.08.2026

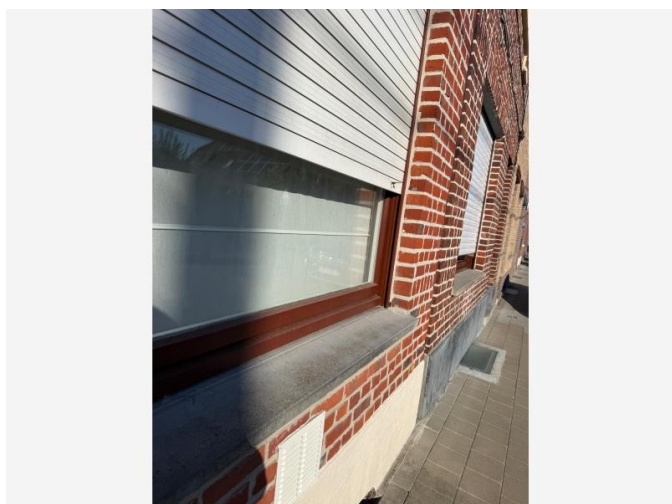
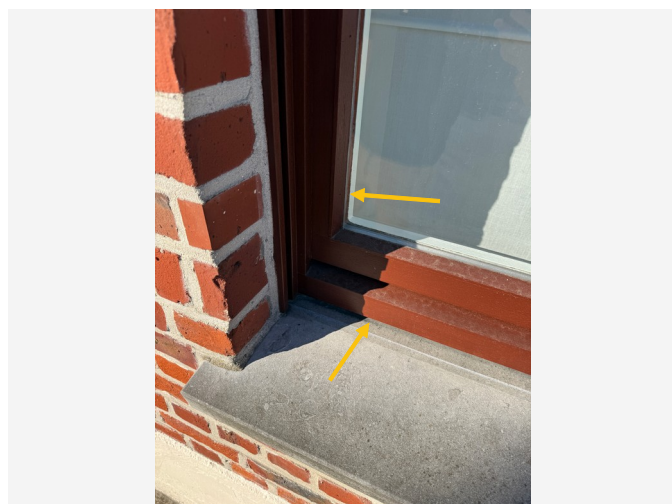
## Fiche 11: Mastiek (niet asbestverdacht)

| Beschrijving | Notitie | Terug te vinden op plannen |
|---|---|---|
| Fiche 11: Mastiek (niet asbestverdacht) | Betreft alle soepele mastiek (silicone) | Plan 1.2: Gelijkvloers<br>Plan 1.3: Verdieping |
