# Asbestinventarisatetest

Staatsbaan 249/0000, 9870 Zulte

Attestnummer : 20240925-000030.000

## Asbestveilig

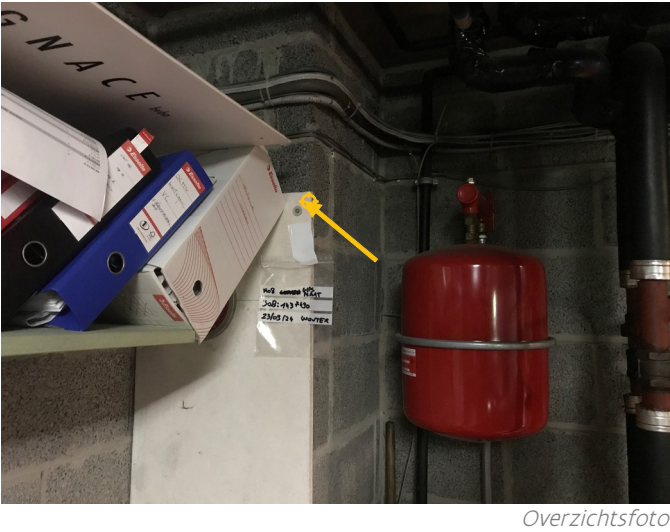
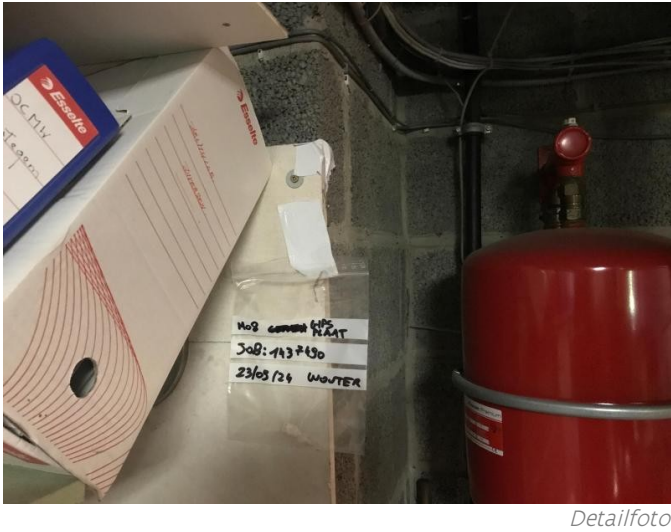
| Opmerking | Deze mastiek werd bemonsterd bij de gemene delen van het appartementsgebouw. Na analyse is deze niet asbestverdacht. De analyse van de gemene delen zit ook in dit asbestverslag. |

Conclusie

Geen asbest
